**TRIBUNALE DI  
CAGLIARI**

RELAZIONE DEL CONSULENTE TECNICO  
D'UFFICIO PER AGGIORNAMENTO  
VALUTAZIONE IMMOBILI RICADENTI NEL  
FALLIMENTO [REDACTED]

Ing. Corrado Manca

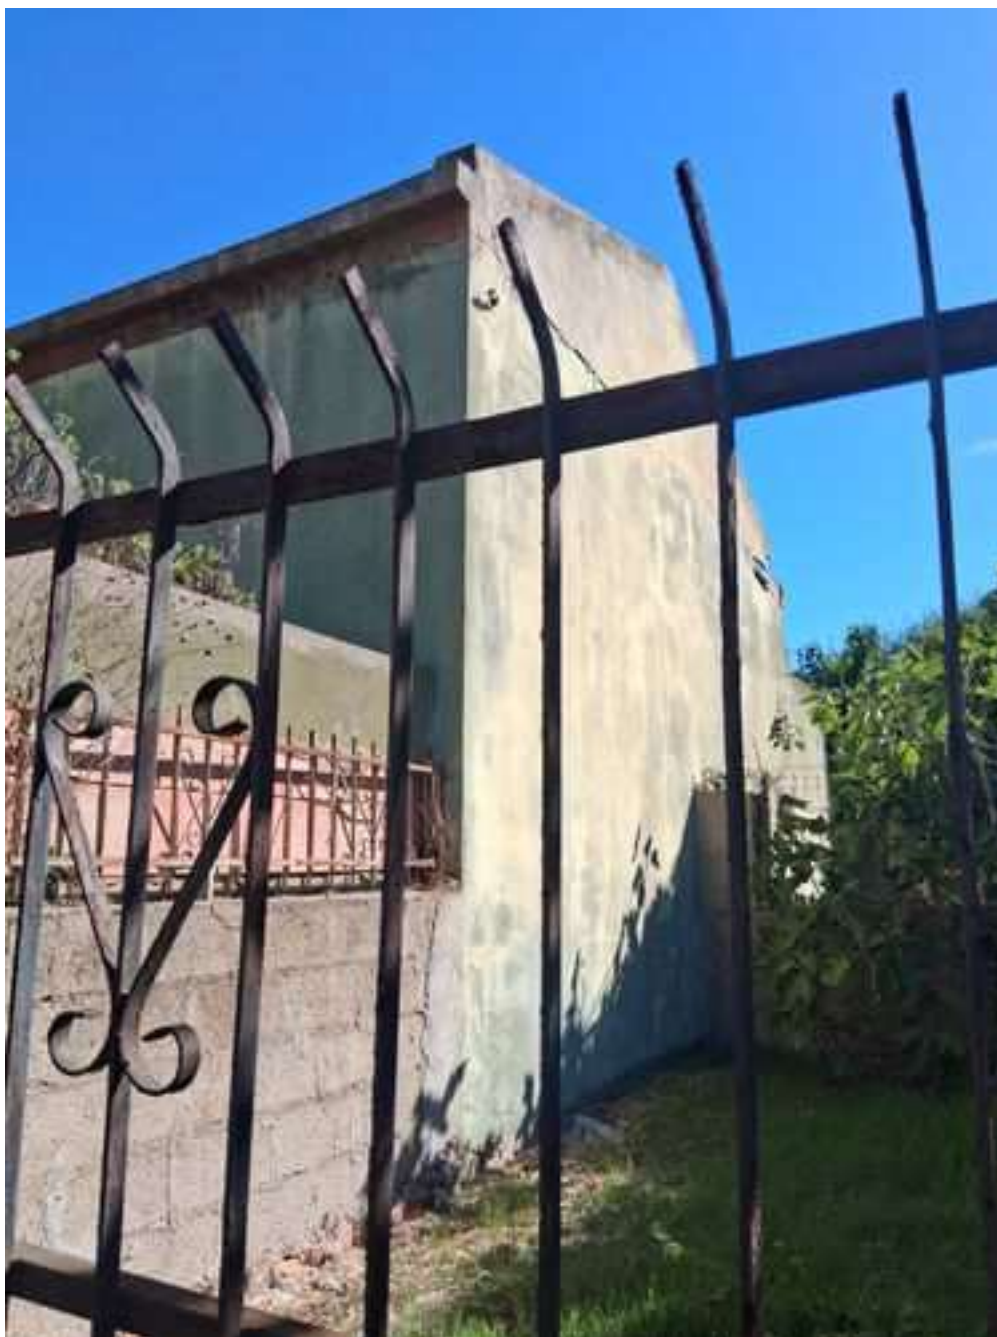
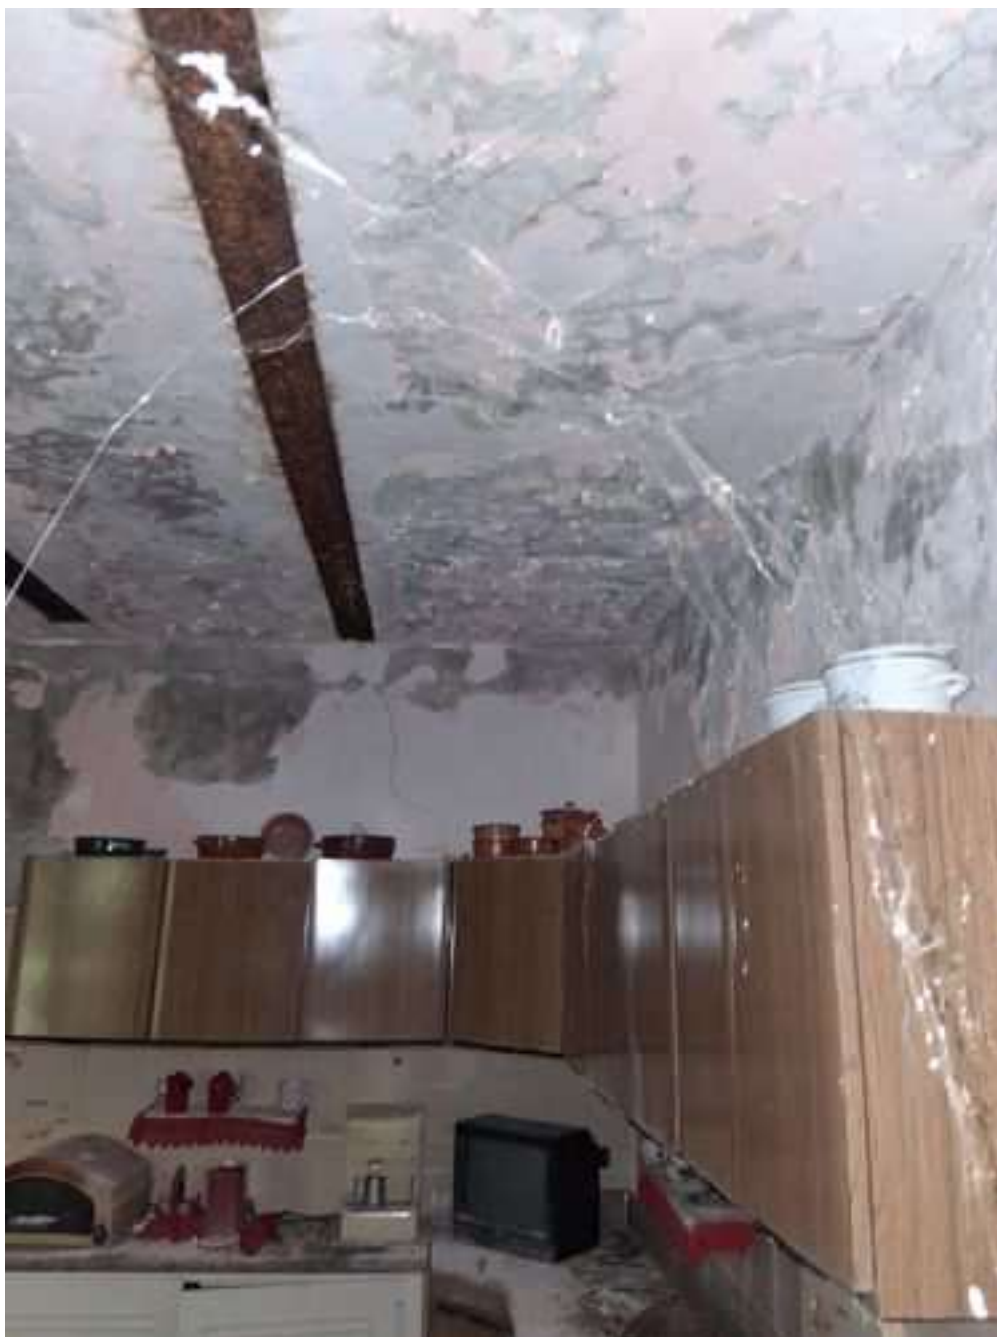
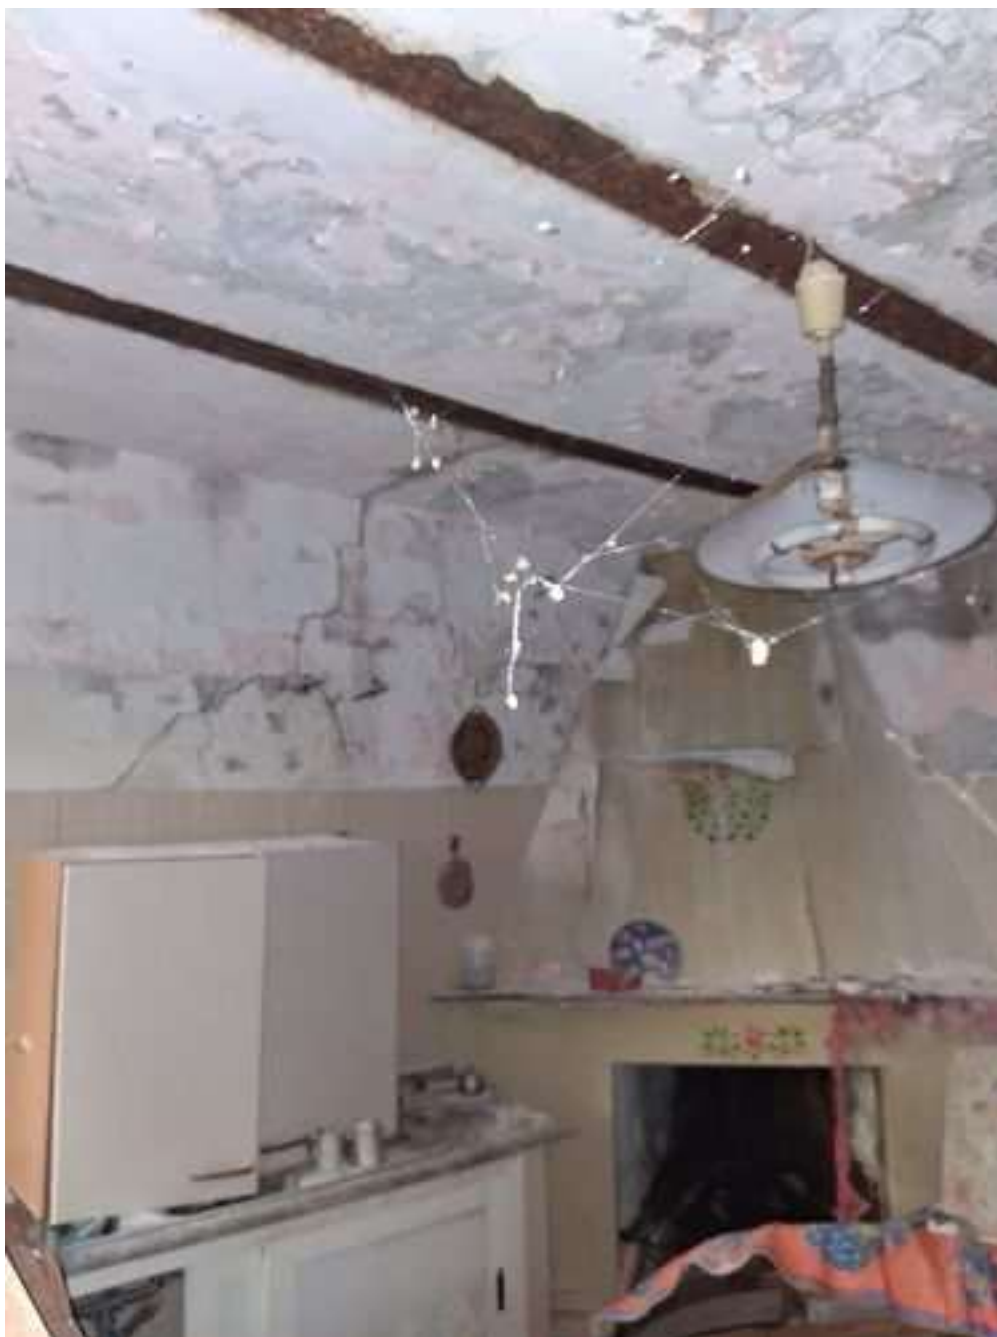
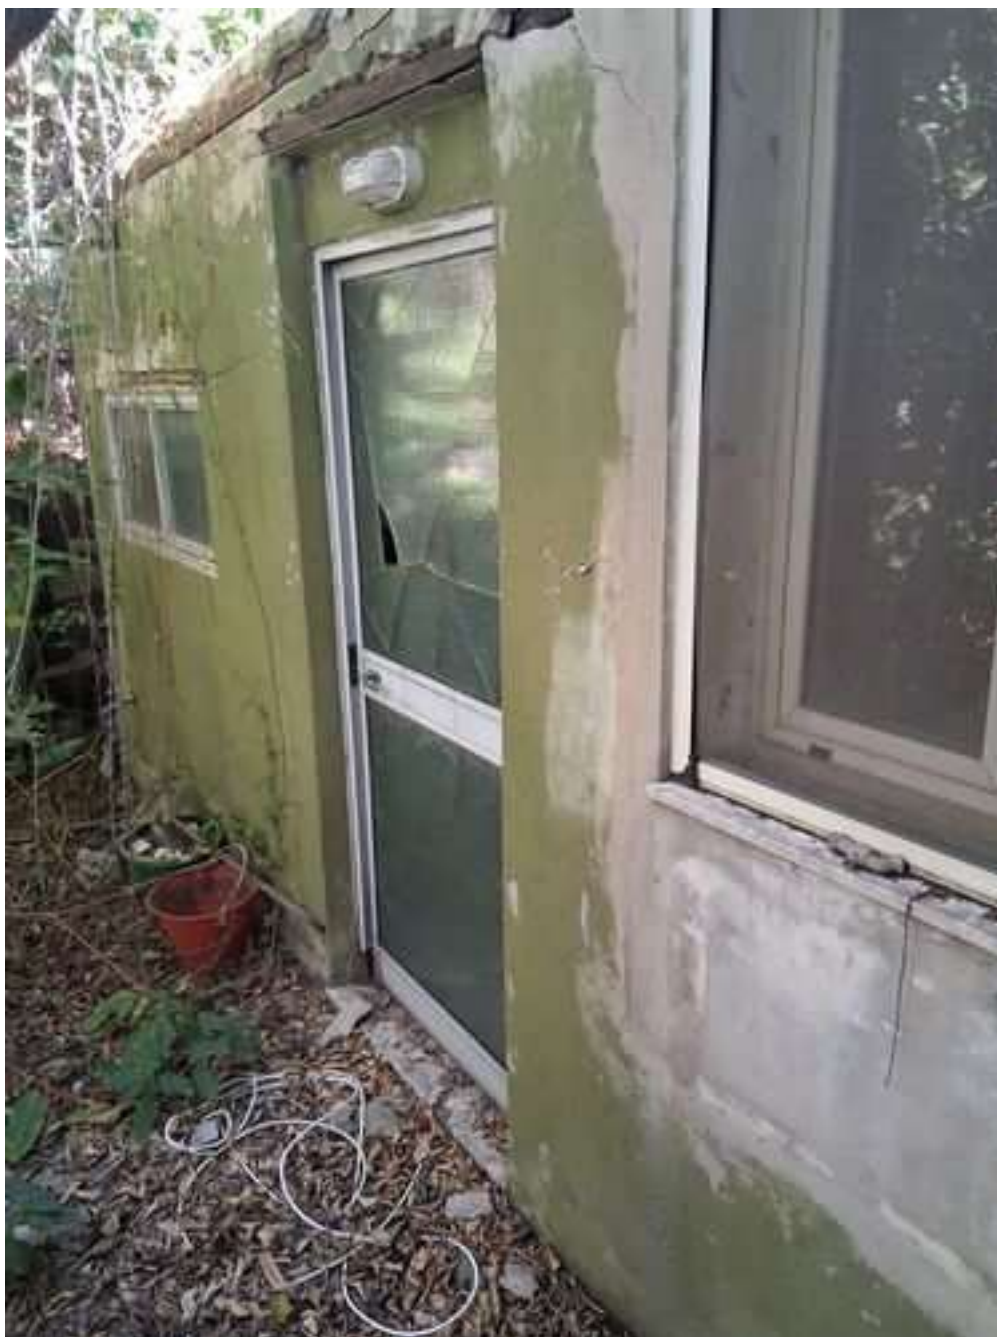
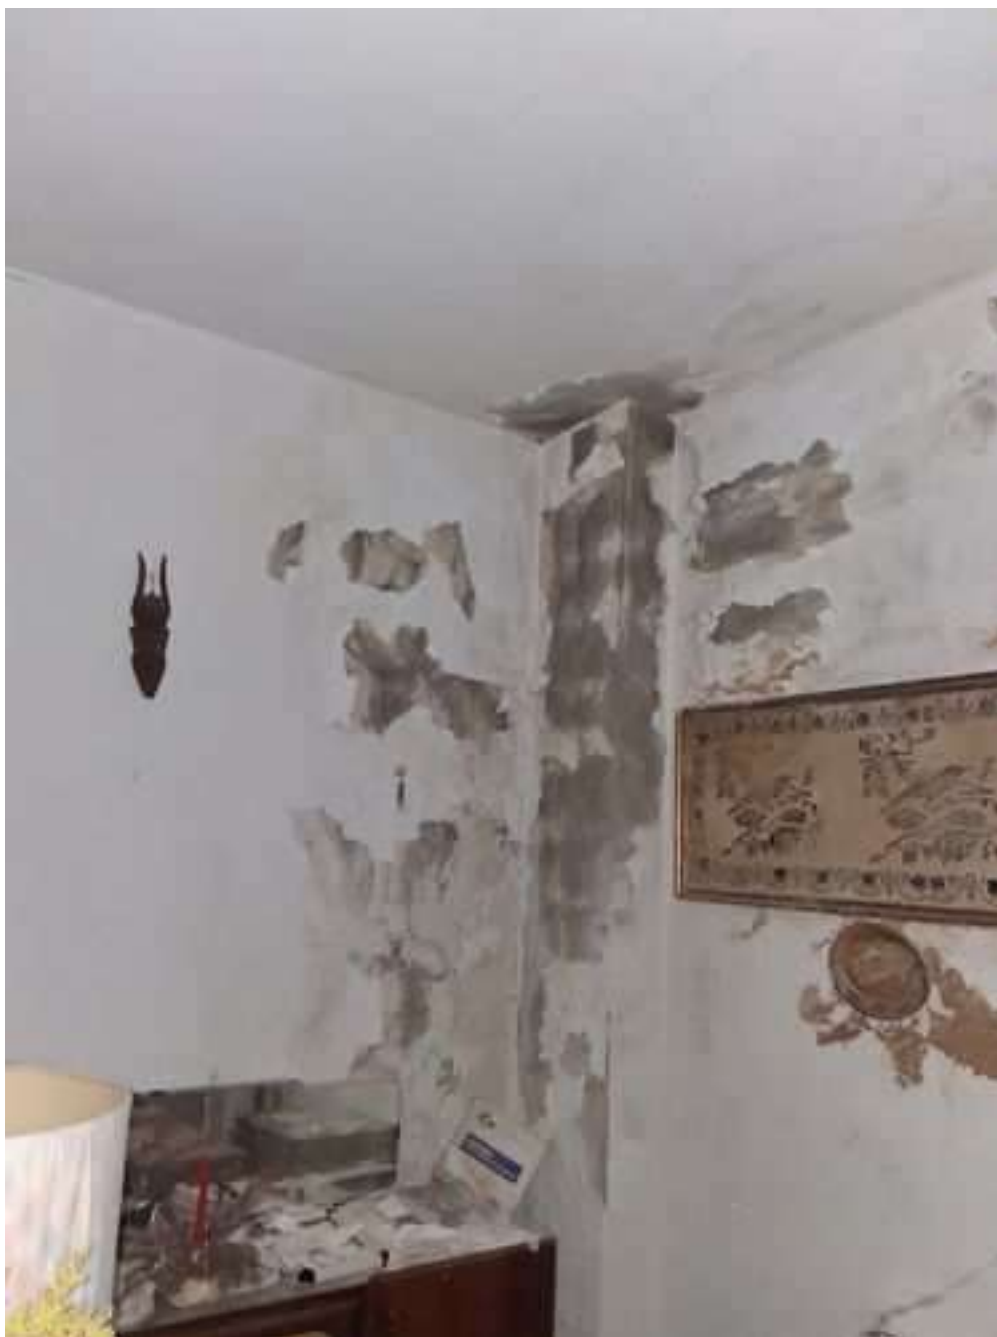
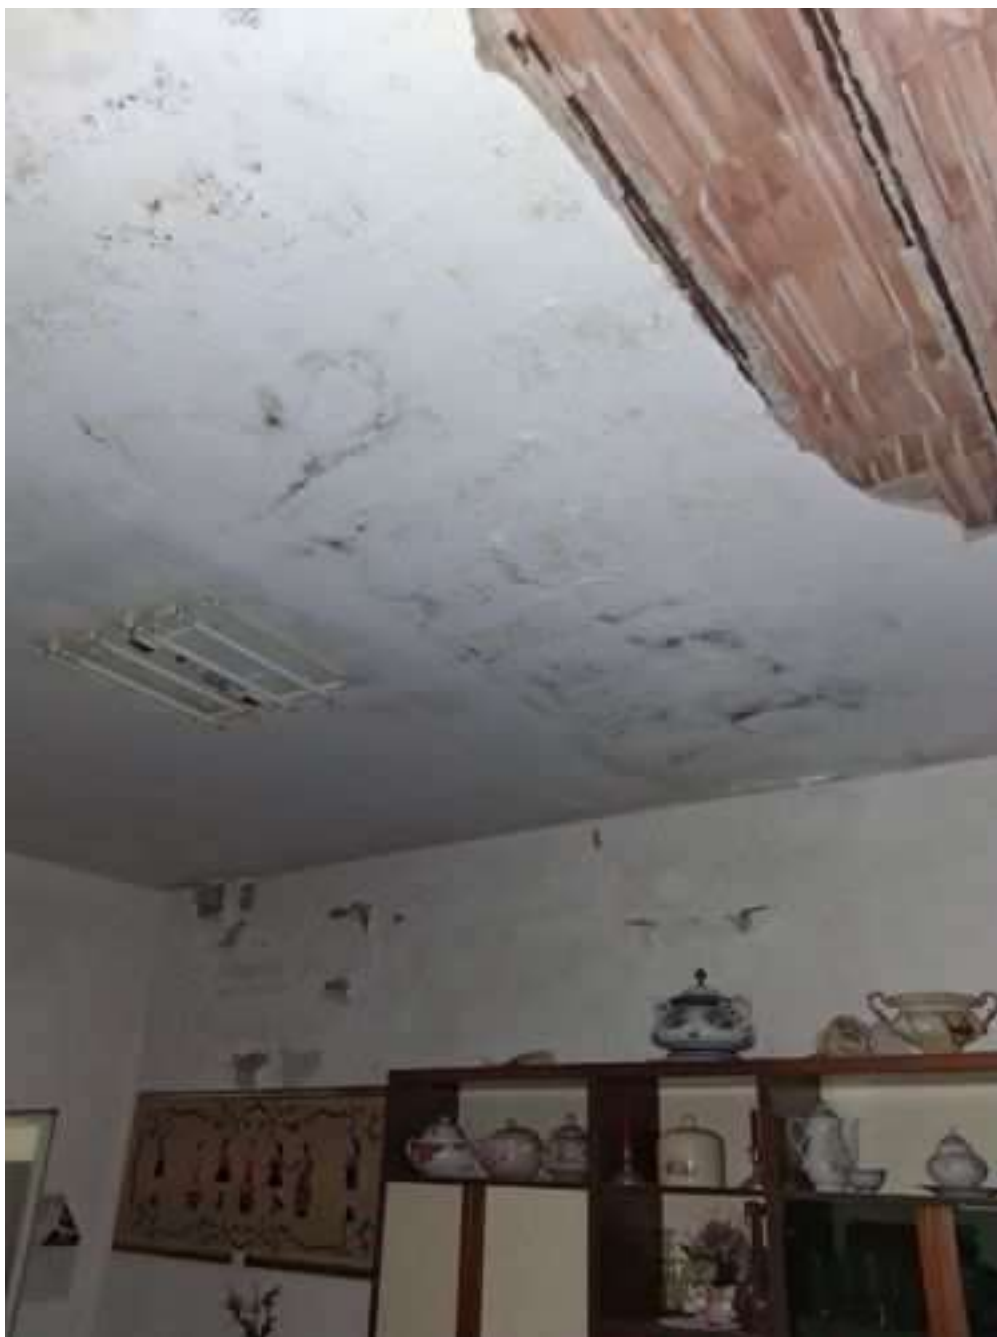
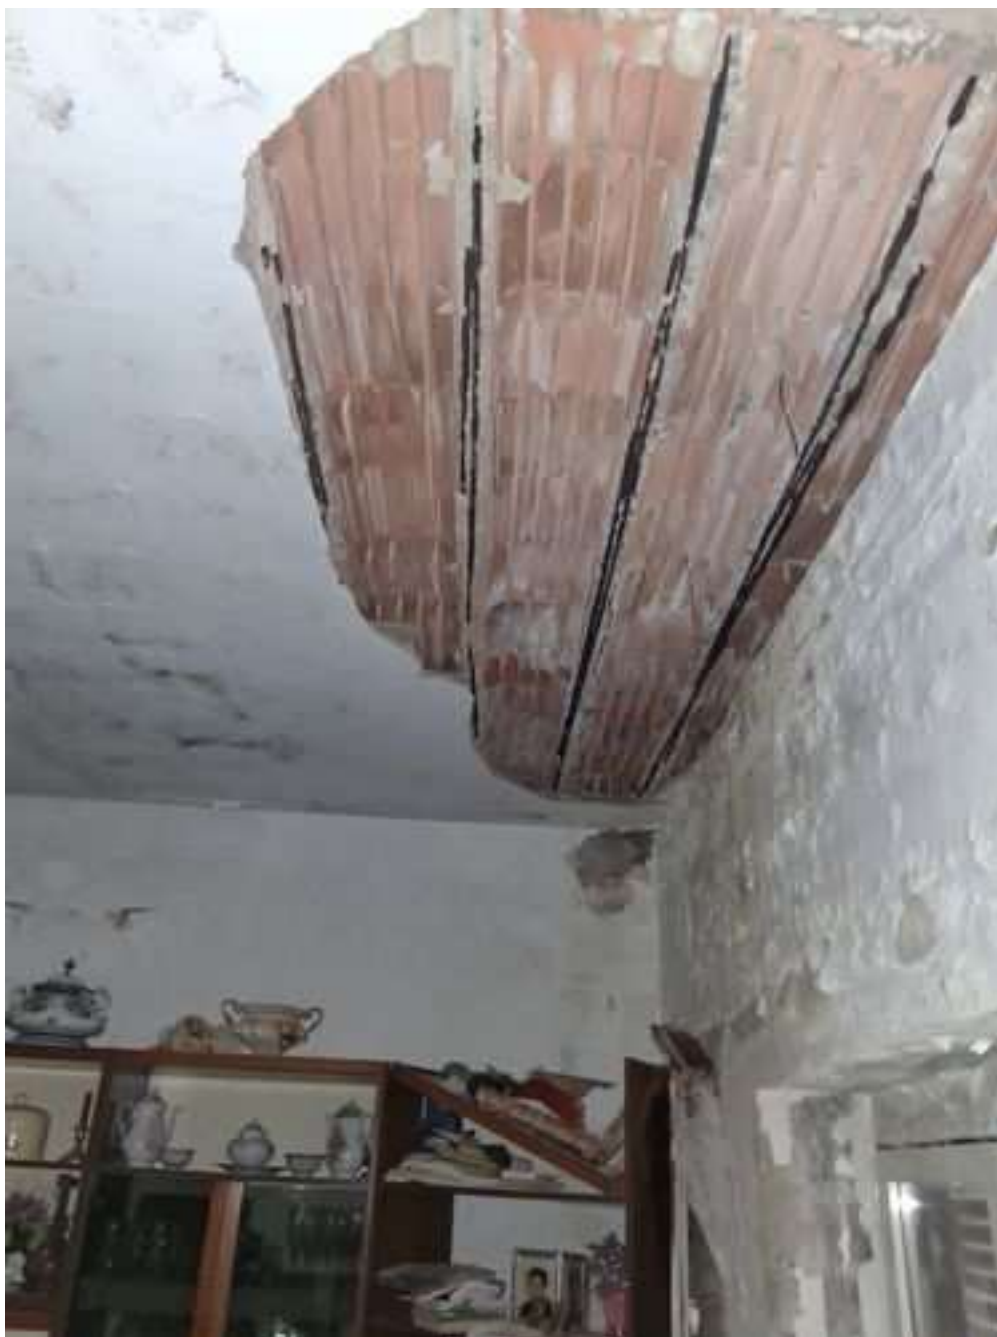
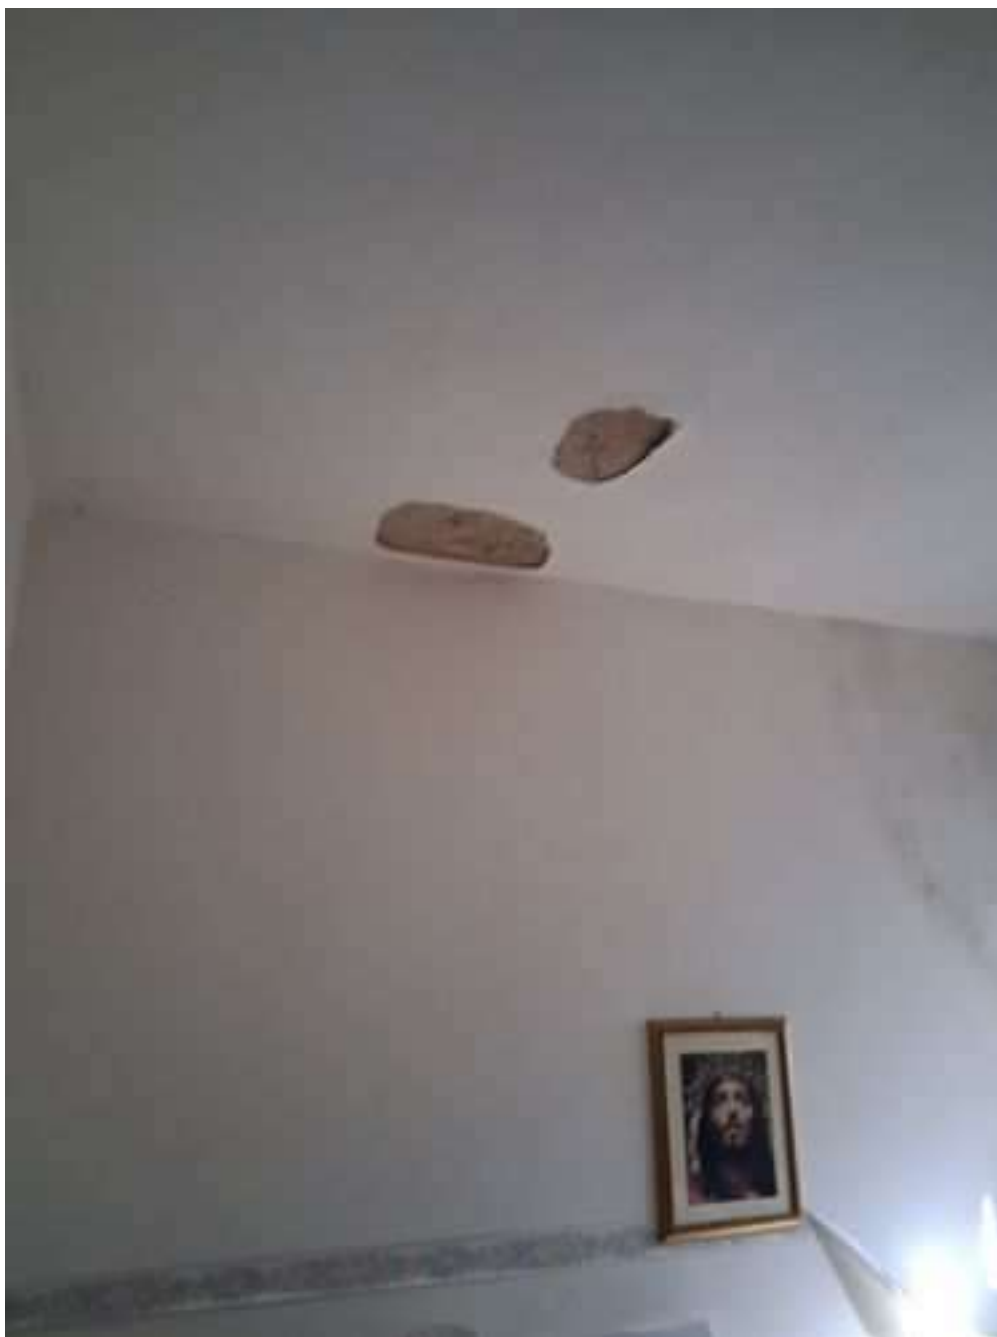
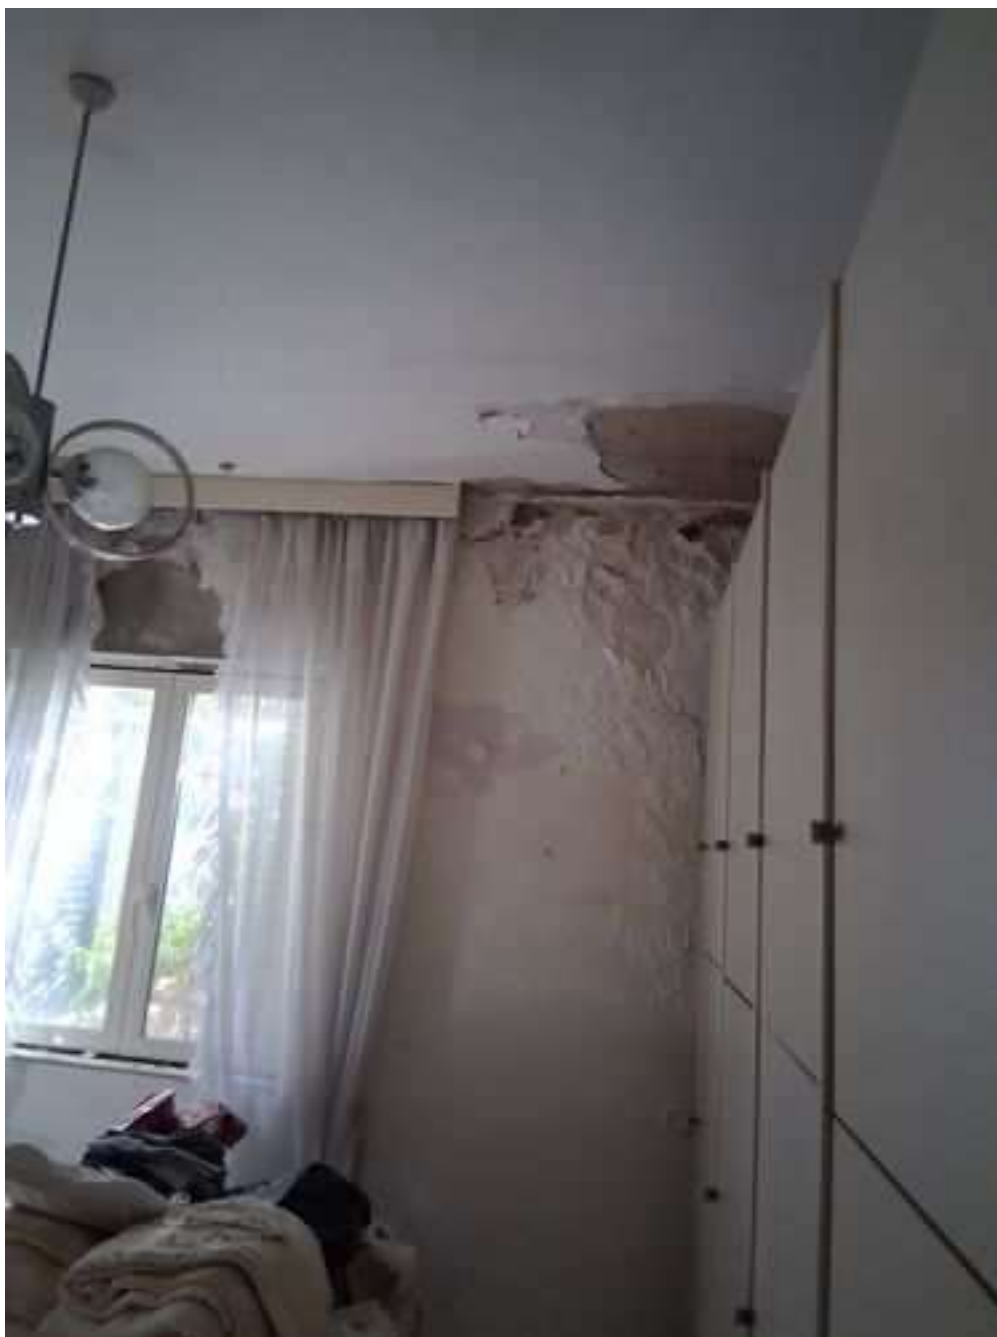
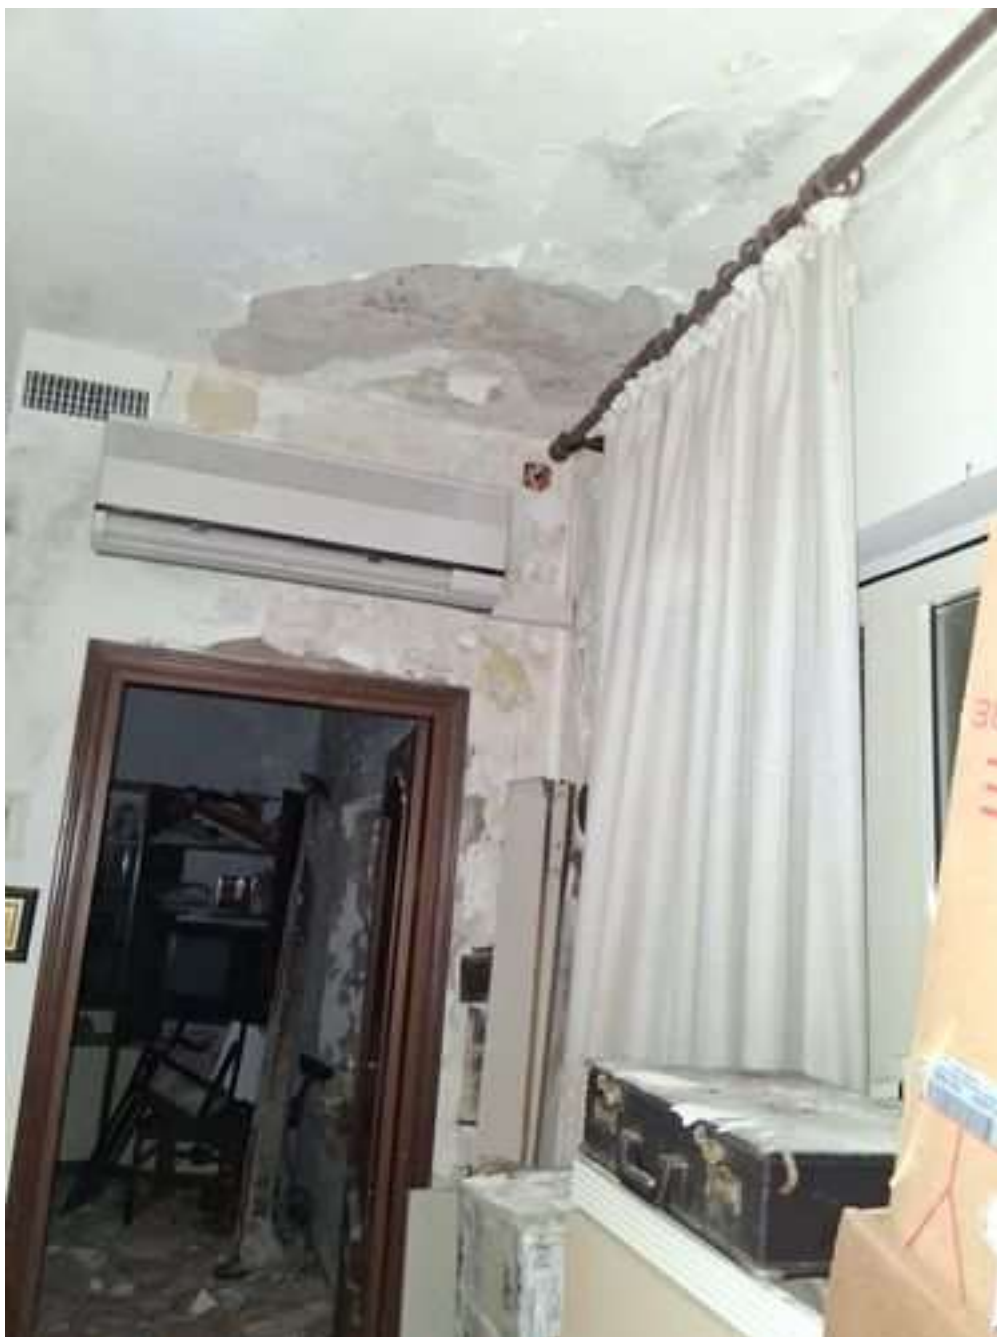
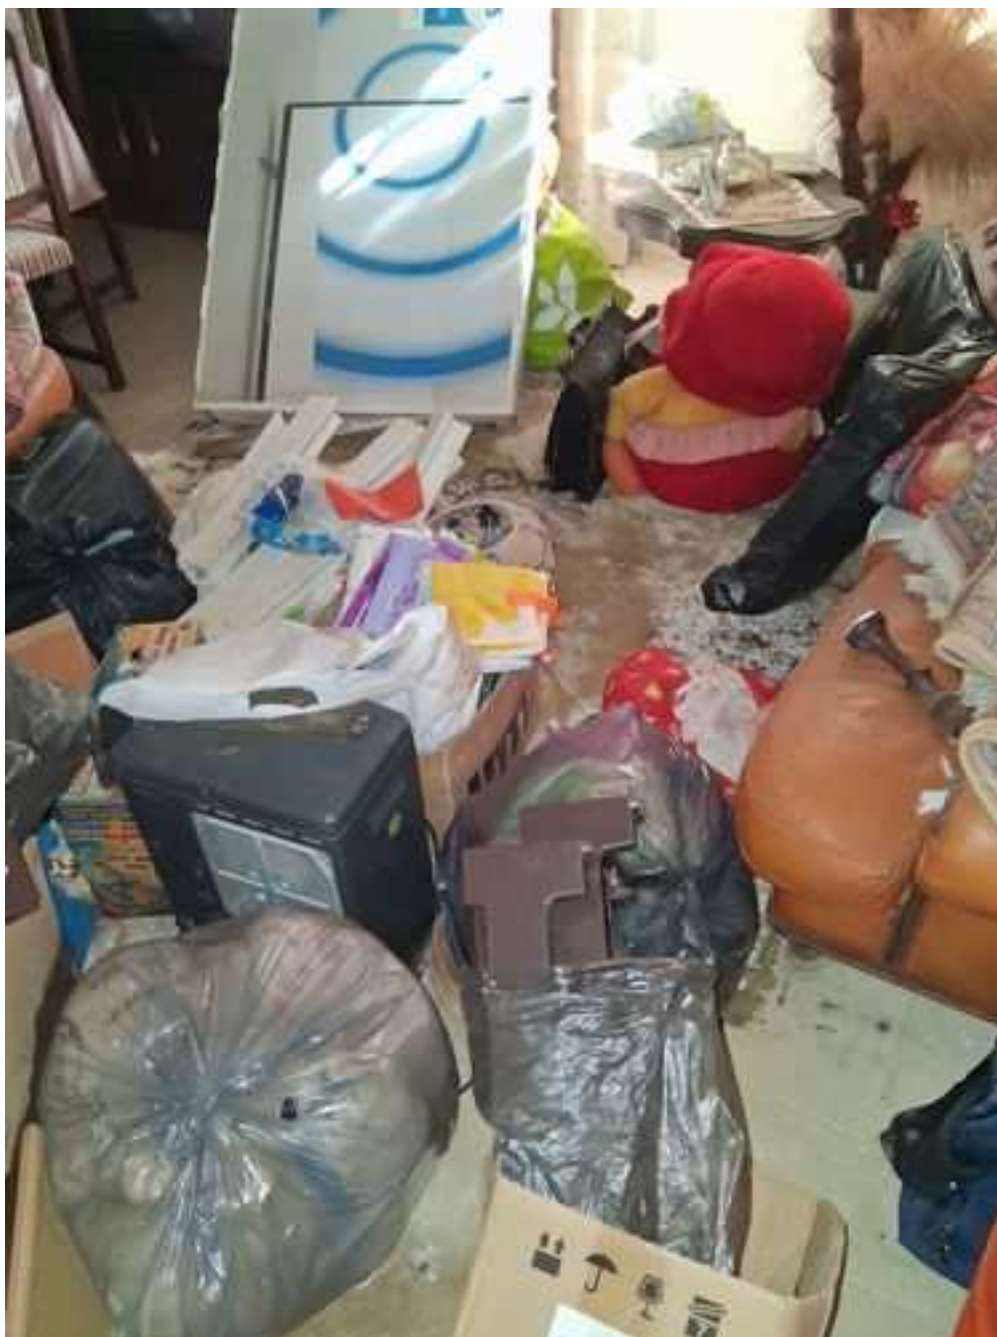
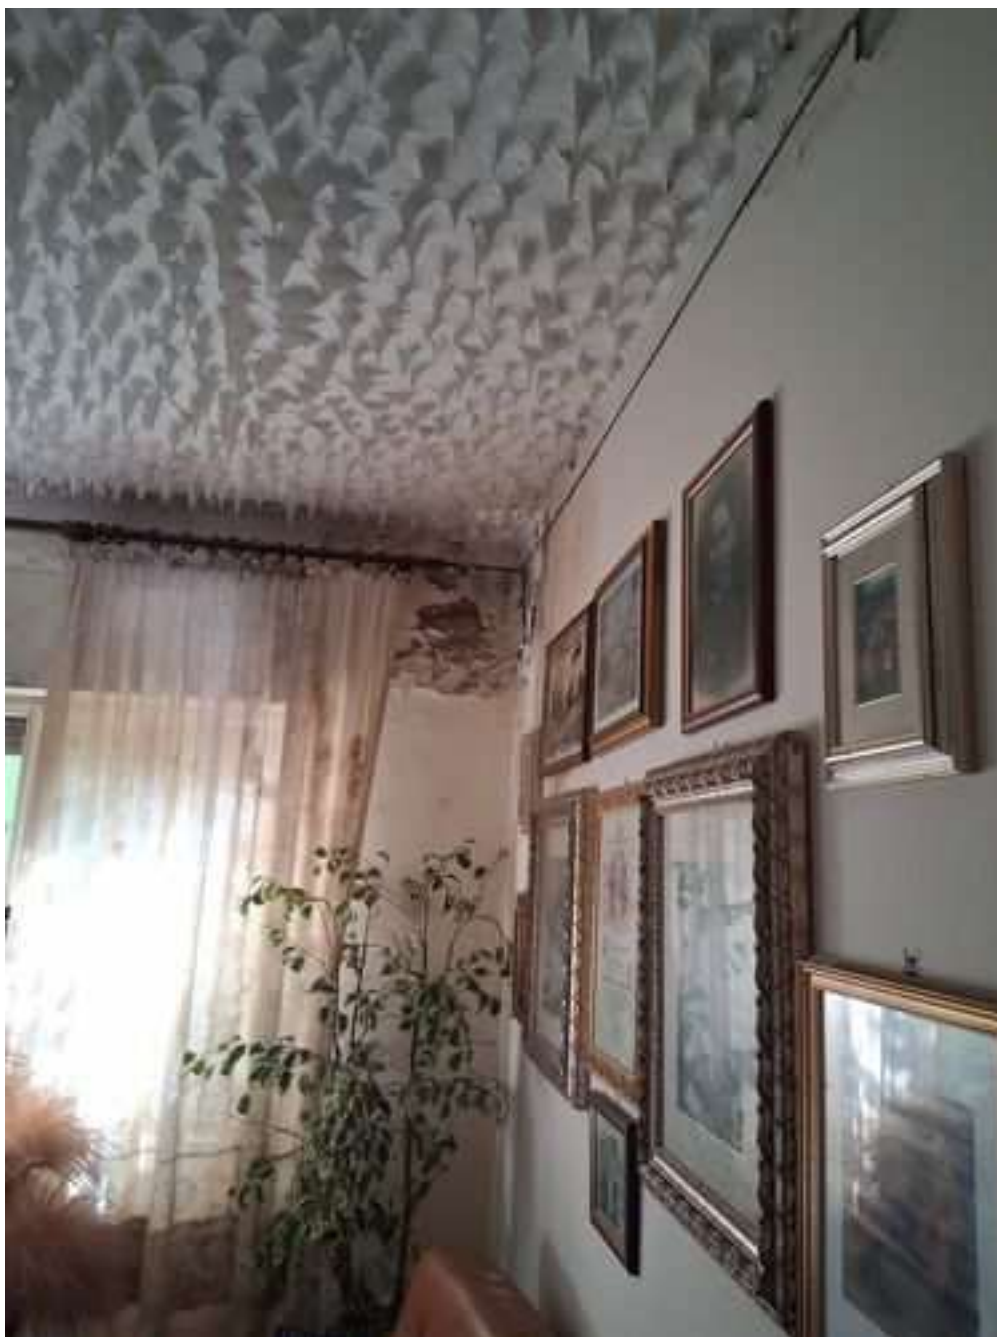
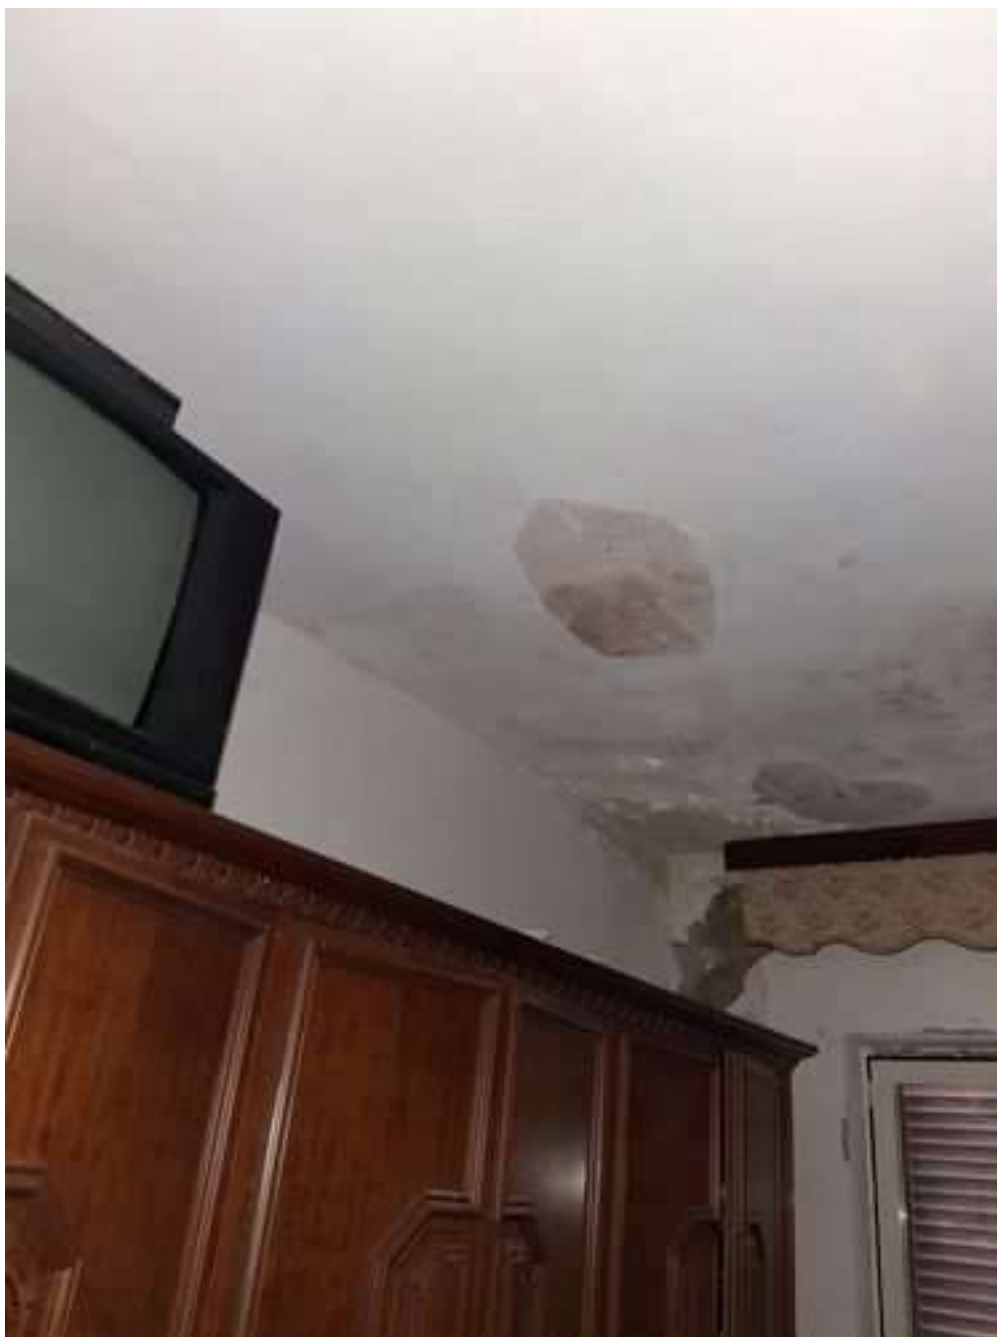
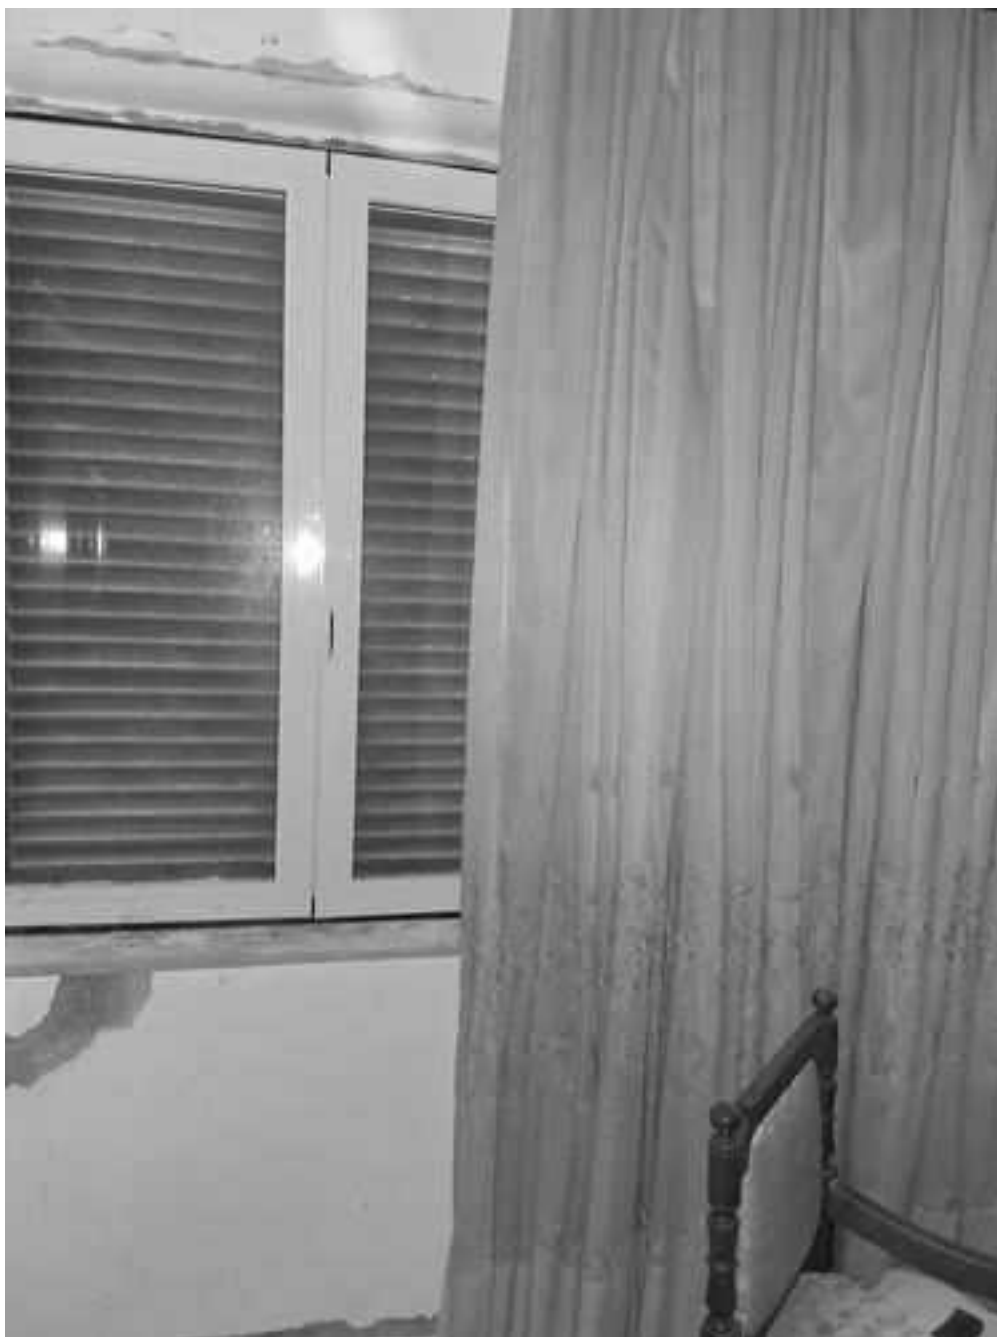
Per quanto riguarda lo stato di conservazione e manutenzione si ritiene, nel complesso, scadente e nettamente peggiorato rispetto allo stato riscontrato in occasione della precedente perizia. L'immobile appare in completo stato di abbandono come mostrato dalle foto che seguono:
