# **TRIBUNALE ORDINARIO DI TORINO**

**511/2024**

## **CONSULENZA ESTIMATIVA GIUDIZIARIA**

in Torino (TO), Via San Paolo n. 5 int. 5, scala A

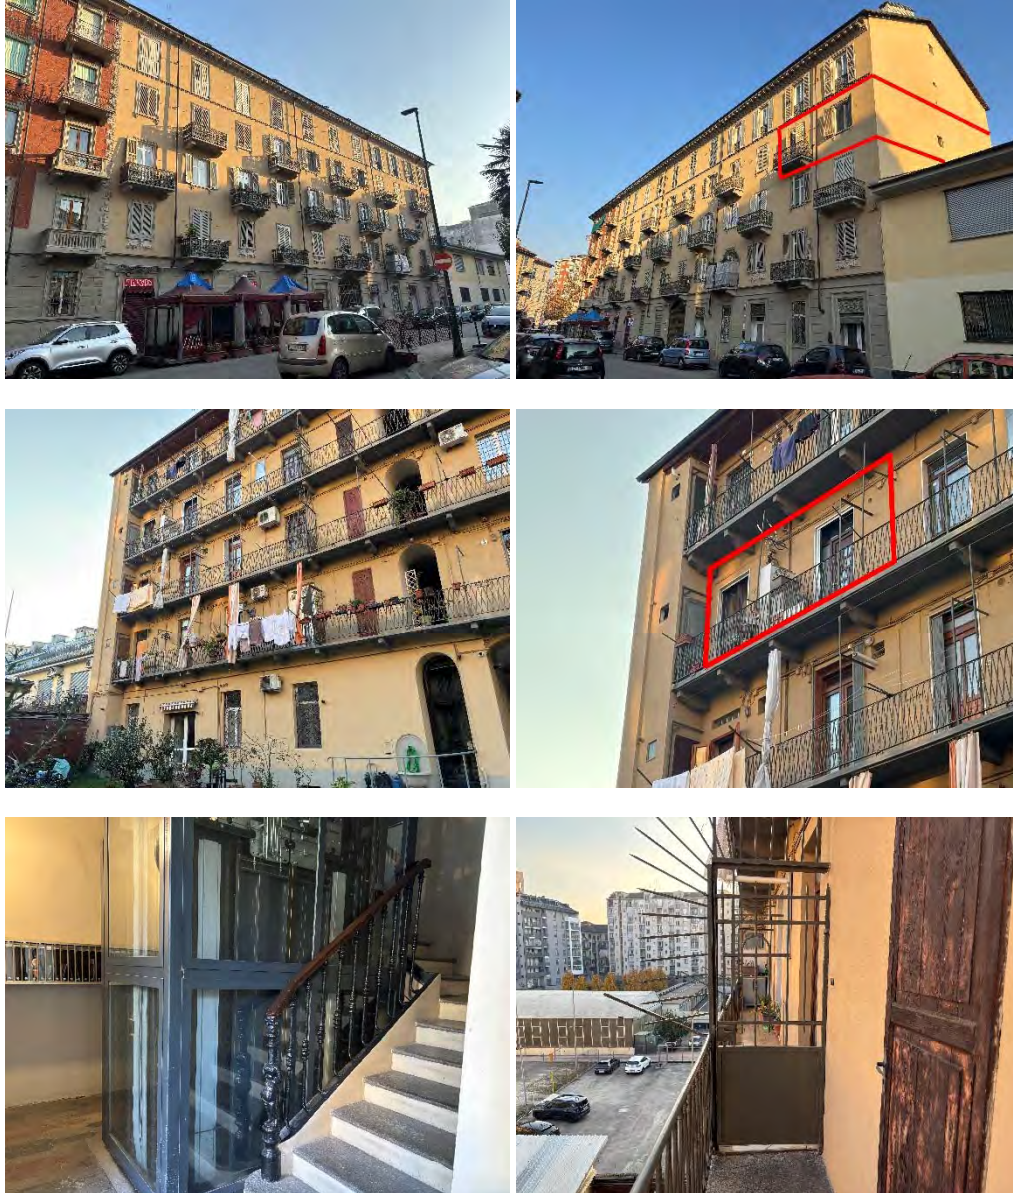
Trattasi di fabbricato residenziale d'epoca elevato a cinque piani fuori terra, oltre seminterrato, con accesso dal civico 5 interno 5 della Via San Paolo, che presenta sinteticamente le seguenti caratteristiche: struttura portante in muratura; tetto a falde con manto di copertura in tegole; tamponamenti intonacati e tinteggiati al civile; orizzontamenti in muratura; solette balconi e modiglioni in pietra con ringhiere in ferro; serramenti esterni in pvc con interposti vetri doppi protetti da persiane lato strada.

Stato manutentivo buono.

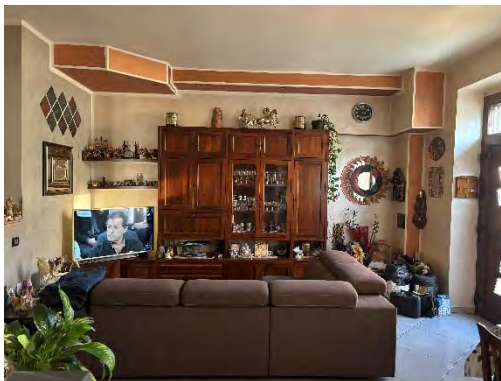
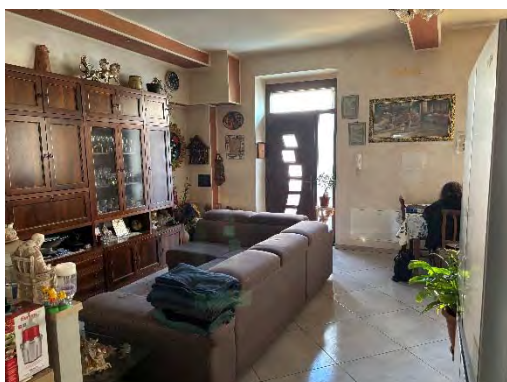
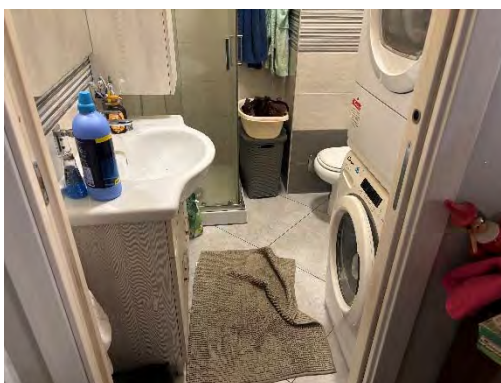
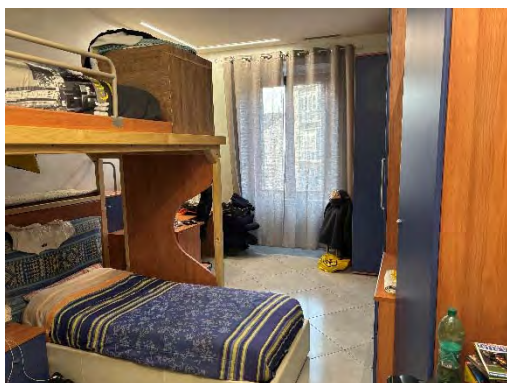
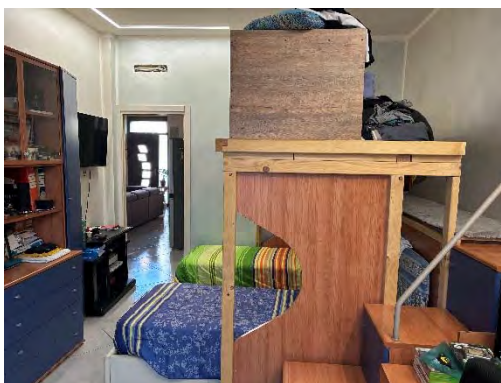
In merito ai materiali di finitura, impianti e dotazioni interne relative all'alloggio, dal quale si accede tramite ballatoio comune, si riferisce sinteticamente quanto segue: accesso da porta blindata; pavimentazioni in monocottura; rivestimenti in ceramica (bagni e pareti attrezzate angolo cottura); pareti intonacate e tinteggiate al civile; porte interne scorrevoli in legno; impianto sanitario: bagni dotato di lavabo, wc, bidet e doccia; impianto elettrico intubato sottotraccia; impianto di riscaldamento autonomo a pavimento; predisposizione impianto di climatizzazione. Stato manutentivo: ottimo.

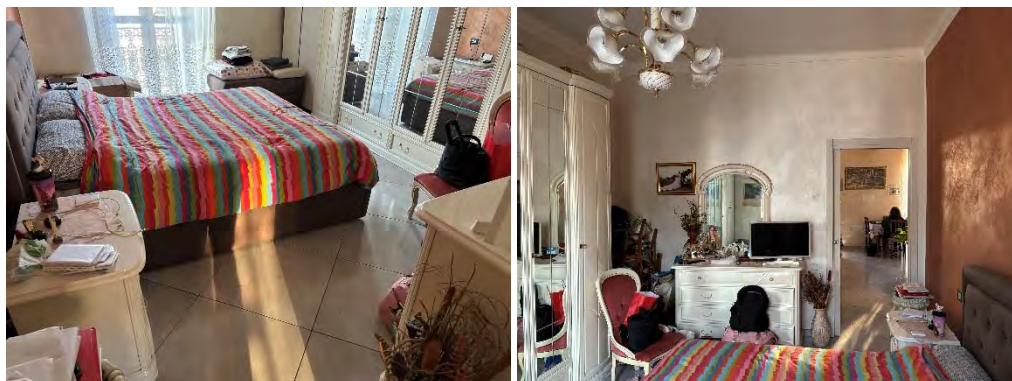
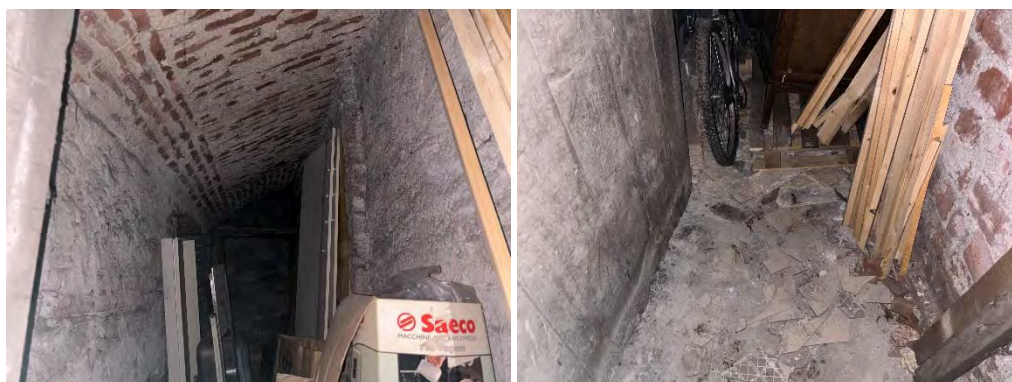
In merito alle caratteristiche interne della cantina, si riferisce quanto segue: accesso da porta in legno; pareti al grezzo; assenza di impianti. Condizioni manutentive: correnti, compatibilmente con la tipologia.
