RELAZIONE TECNICA DI STIMA  
BENI IMMOBILI

*Esperto nominato: dott. Corrado Caddeo*

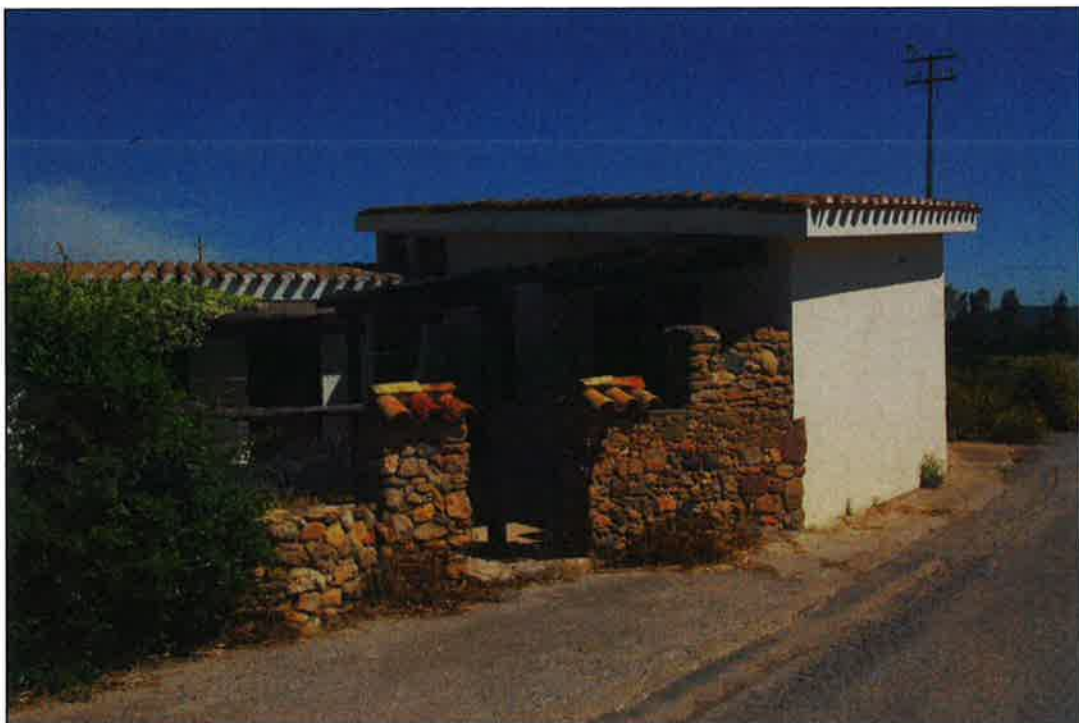
Il fabbricato si sviluppa su un unico livello, è realizzato in muratura portante intonacata e tinteggiata e copertura a tetto con rivestimento in coppi di tipo tradizionale.

*prospetto dalla strada pubblica*

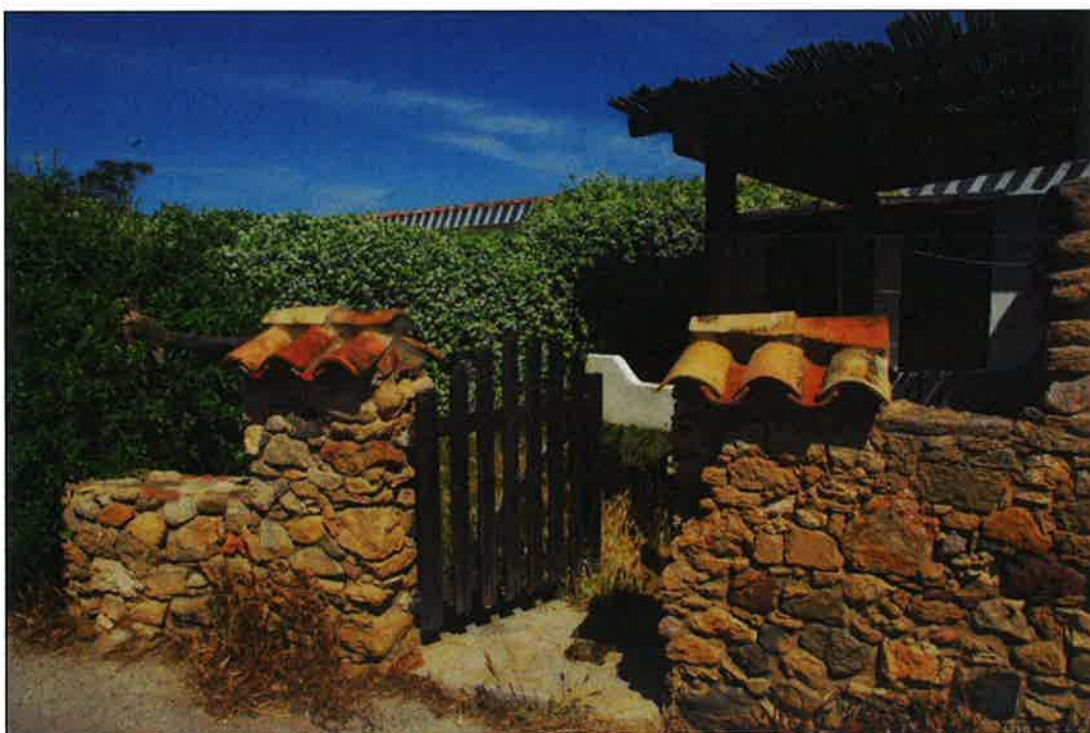
La recinzione dell'area è realizzata in muratura di pietrame di tipo tradizionale, con cancello di ingresso realizzato in legno.

*recinzione e cancello ingresso*

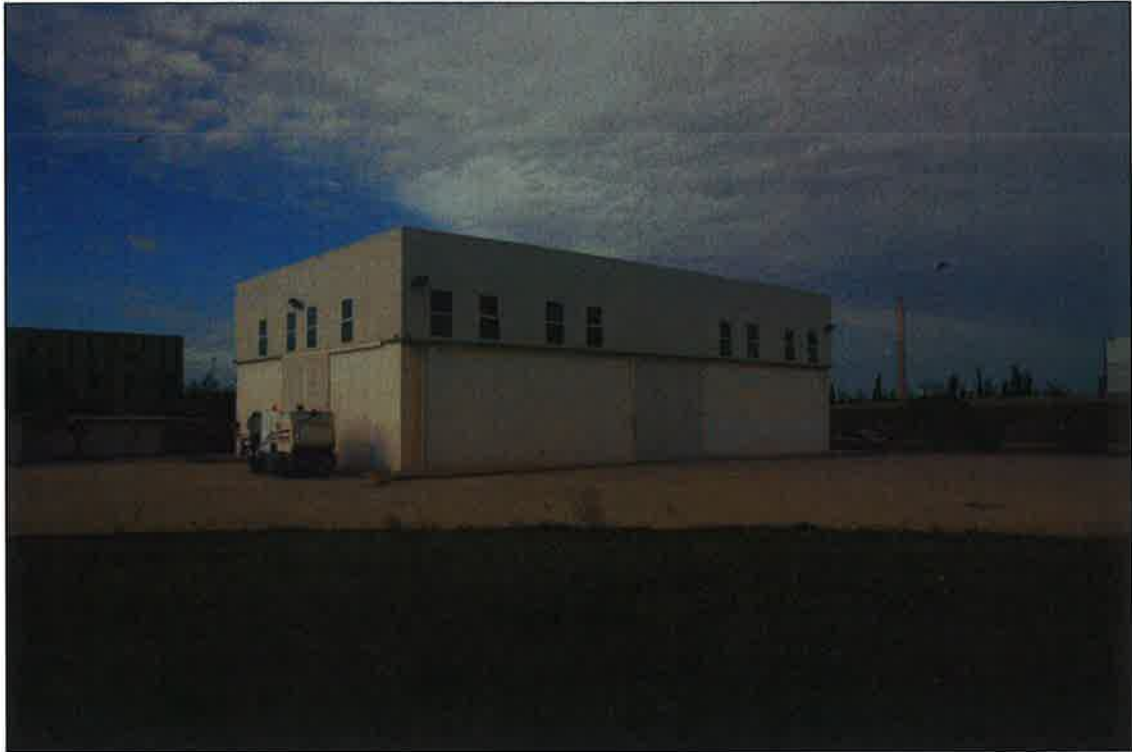
Il fabbricato ha un'altezza complessiva variabile da m 6,50 a m 7,80 ed ha una struttura portante costituita da una orditura verticale in acciaio zincato, fissata a terra su fondazione in conglomerato cementizio armato a mezzo di speciali piastre di collegamento con tiranti in acciaio, e da una orditura di copertura costituita da capriate in acciaio zincato fissate alle piantane con apposita bulloneria e tenute fra loro da correntini, anch'essi in acciaio, posti ad intervalli regolari.

Le pareti laterali sono tamponate con muratura di laterizio dello spessore di 25 cm fino a quota 4,50 m, con una trave intermedia di irrigidimento in conglomerato cementizio armato a quota 2,20 m. Nella parte superiore il tamponamento è realizzato con pannelli in alluminio elettrocolorato di tipo "sandwich" con interposto coibente poliuretano e infissi in alluminio con vetri retinati.

*capannone - esterno*

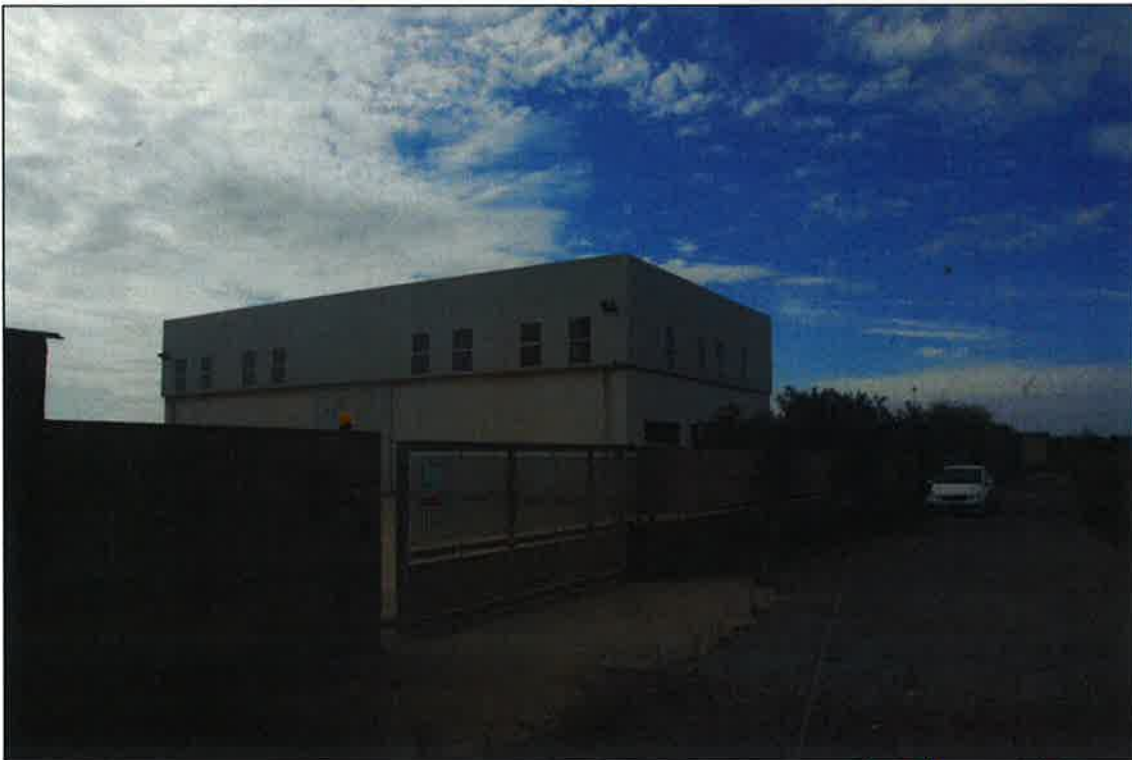
*capannone - esterno, recinzione, cancello carrabile*

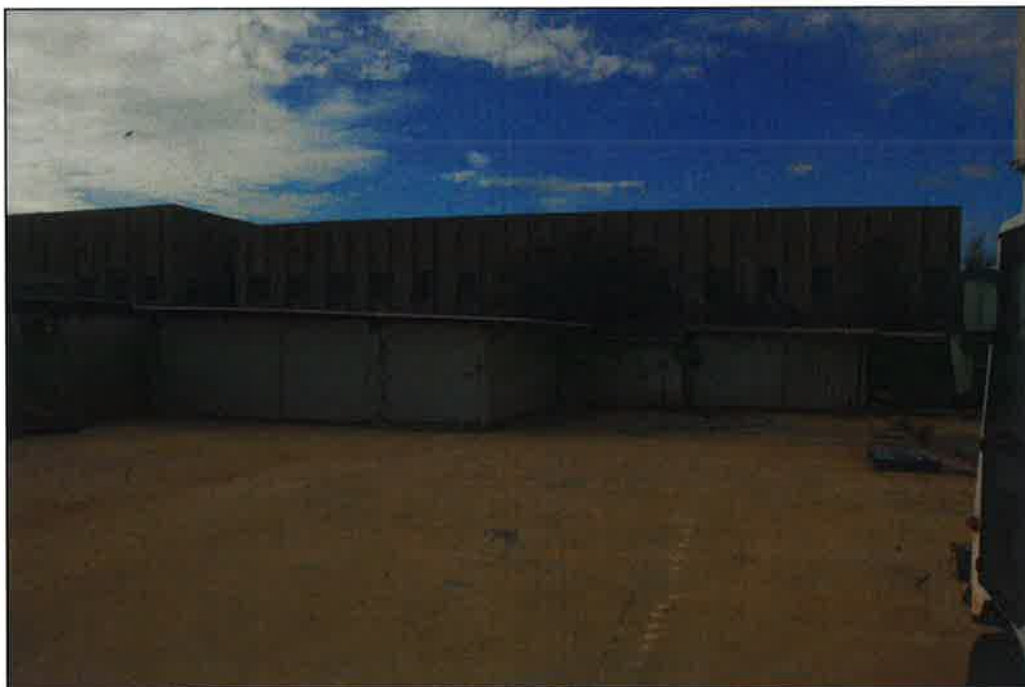
Nell'area esterna, in prossimità della "zona lavaggio", sono presenti alcuni box realizzati con pannelli di lamiera metallica, adibiti a sgombero, aventi altezza media utile di circa 2 m. Tali costruzioni non risultano indicate negli elaborati grafici relativi all'ultimo progetto approvato.

*piazzale e strutture esterne*

Tali difformità sono comunque facilmente sanabili, mediante demolizione dei manufatti (che risultano facilmente amovibili senza pregiudicare la stabilità delle strutture principali), oppure attraverso una pratica di accertamento di conformità, nel caso in cui sussistano le condizioni.

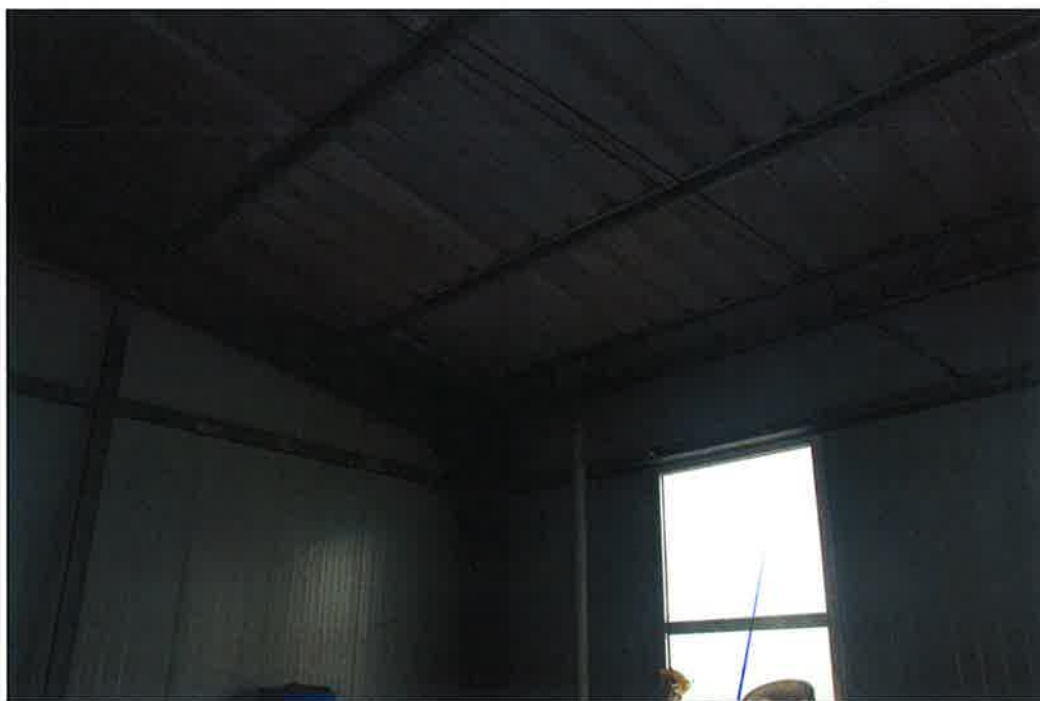
La copertura è a doppia falda, con pendenza del 17% , realizzata con pannelli grecati in alluminio elettrocolorato di tipo "sandwich" con interposto coibente poliuretano, fissati all'orditura di copertura con appositi tiranti.

*copertura*

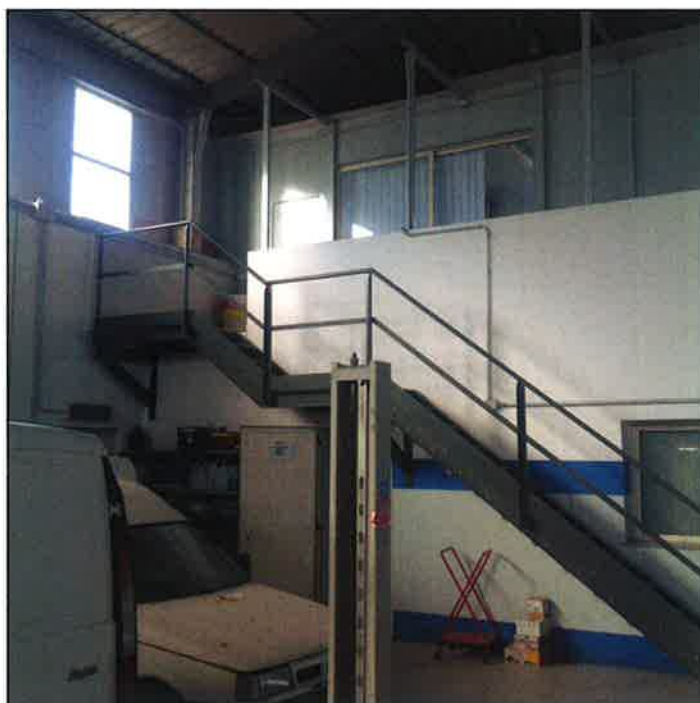
Al di sopra del blocco servizi - uffici è presente un soppalco di servizio, accessibile mediante una scala metallica, avente superficie di circa 85 mq. All'interno di tale soppalco è stato ricavato un vano, avente superficie di circa 30 mq, adibito ad ufficio, realizzato con pannelli metallici ancorati alla struttura esistente. Tale vano non risulta indicato negli elaborati grafici relativi all'ultimo progetto approvato.

*soppalco e scala di accesso*

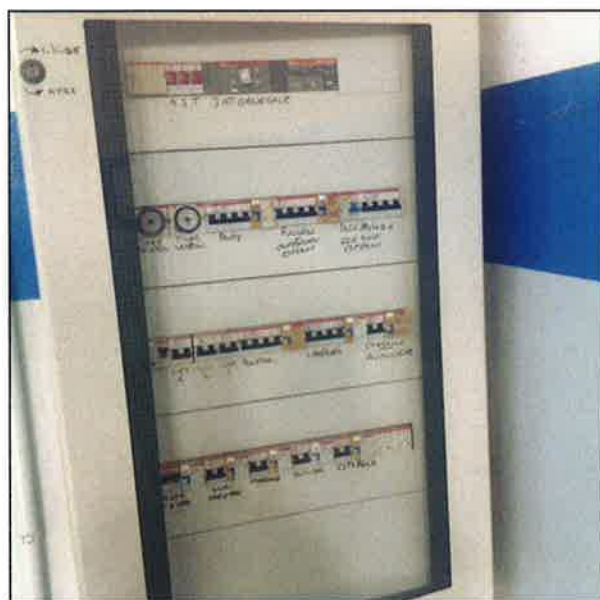
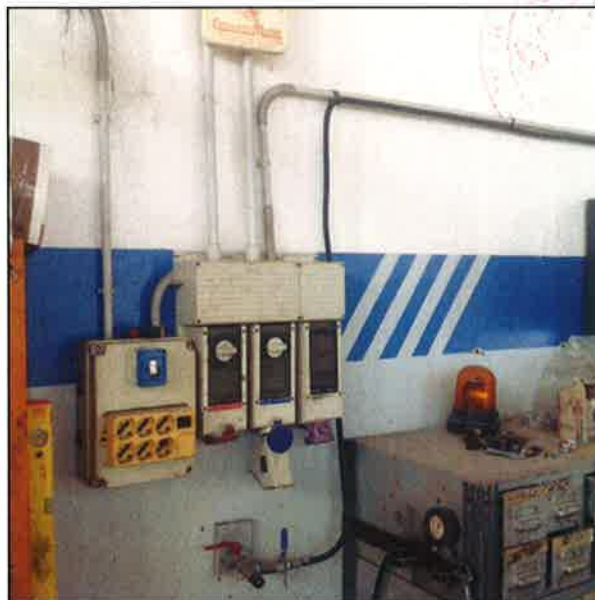
L'impianto elettrico è a vista, con tubo in PVC RK e canaline di metallo, opportunamente sezionato su quadro elettrico in metallo a chiusura stagna.

*impianto elettrico: quadro generale e blocco prese officina*

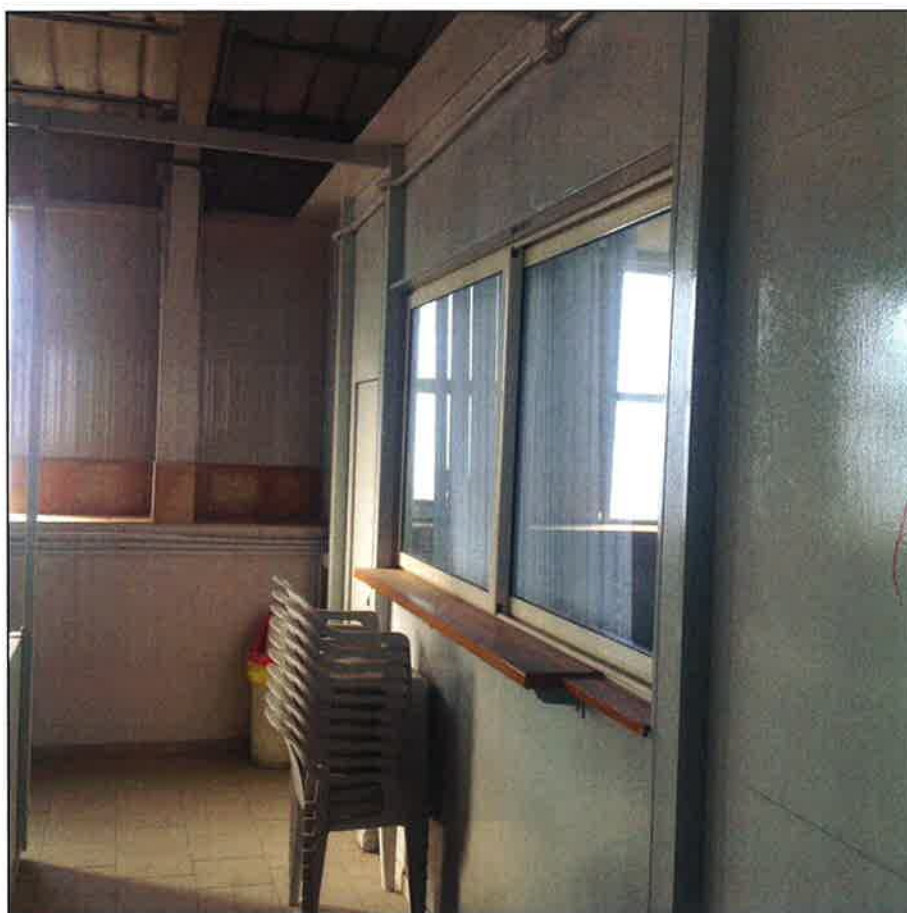
*soppalco: ufficio*
