**CONSULENZA TECNICA ESTIMATIVA**

Fabbricato per civile abitazione sito in Bellizzi alla via Curtatone n° 7

Riportato in N.C.E.U. al Foglio n° 2 Particella n° 351 sub 1, 2 e 3

### **CONSULENZA TECNICA D'UFFICIO**

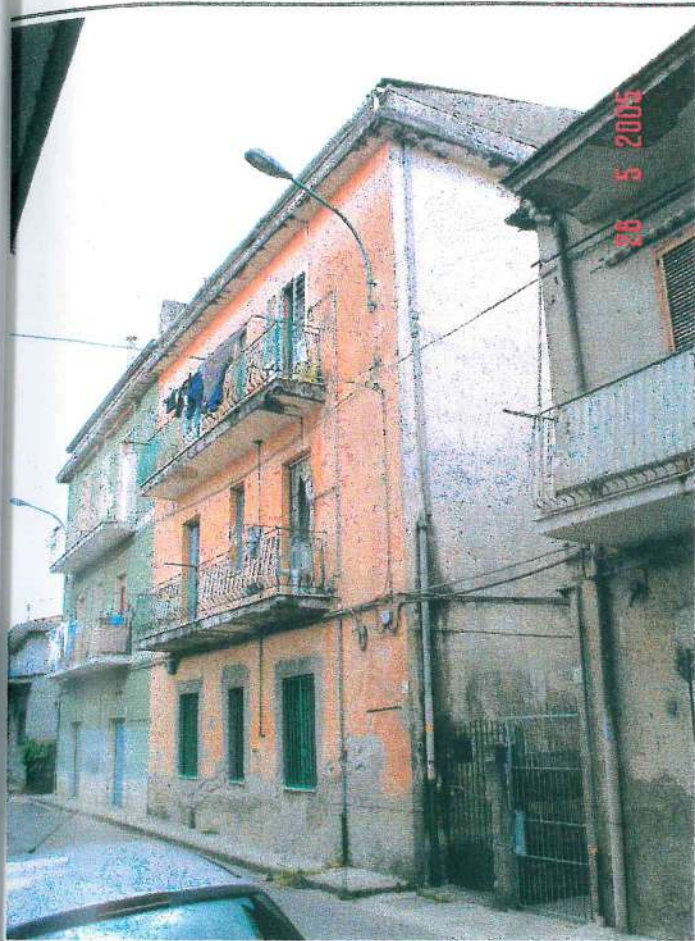
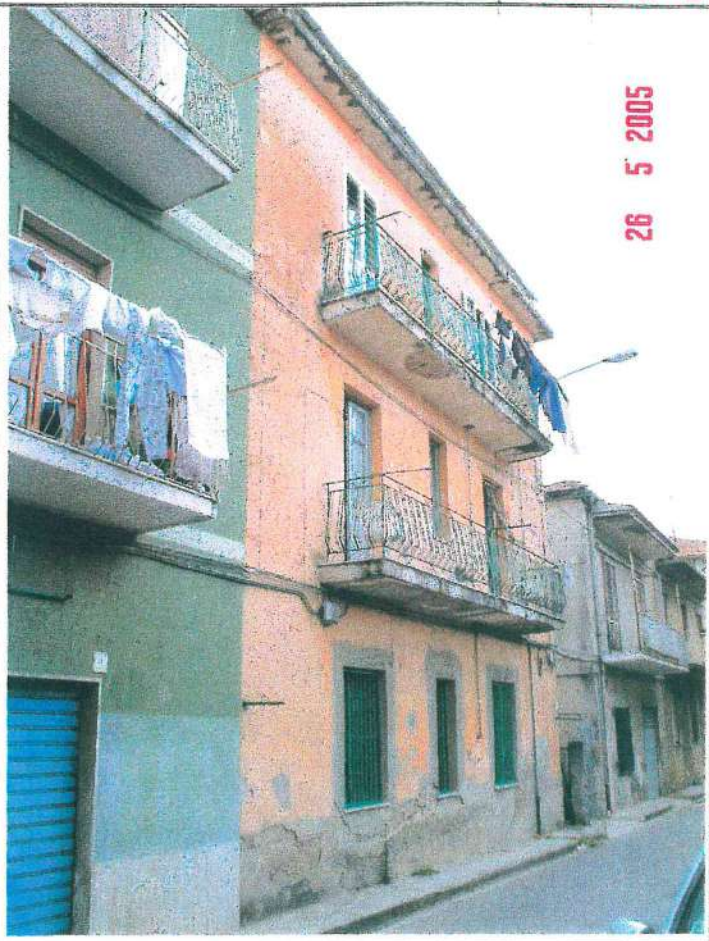
Il manufatto presentando in pianta una forma rettangolare è composto da n. 3 piani fuori terra adibiti ad abitazione oltre al piano sottotetto ( *vedi fotografia n° 1 e 2 fabbricato di colore arancione* ) ed è realizzato in aderenza ad un altro fabbricato di pari altezza. La struttura portante è costituita di muratura di pietrame e malta mentre gli orizzontamenti sono del tipo latero - cementizio gettato in opera . le tramezzature interne realizzate con mattoni

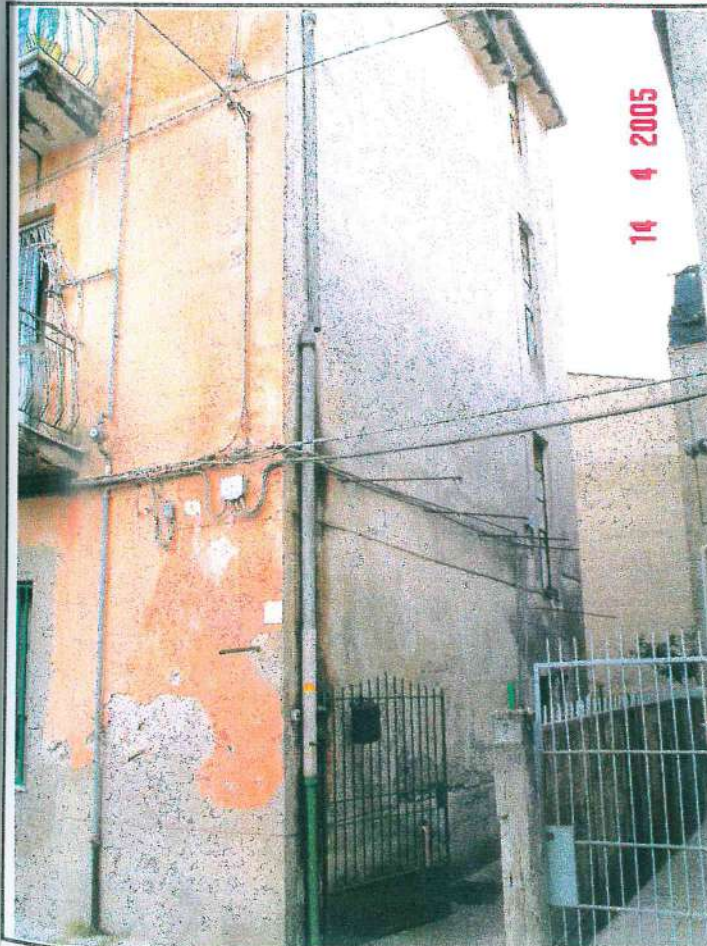
FOTO n° 3

forati sono dello spessore di 12 cm, la pavimentazione, unica per tutti gli ambienti, è del tipo monocottura di dimensione 30 cm x 30 cm . l'accesso al piano Terra (*vedi fotografia n° 10*) avviene dalla via Curtatone attraverso un passaggio pedonale delle dimensioni di 1.60 m (*vedi fotografia n° 3*) ed un successivo cortile comune nell'ambito del quale in aderenza al fabbricato è ubicato un locale deposito con forno (*vedi fotografia n° 5, 6 e 9*) il tutto è chiuso perimetralmente da un muretto con sovrastante rete metallica sostenuta da paletti in ferro . Il collegamento tra i vari livelli è assicurato da un vano scala dislocato sul lato nord - est del fabbricato (*vedi fotografia n° 4, 11 e 12*) .

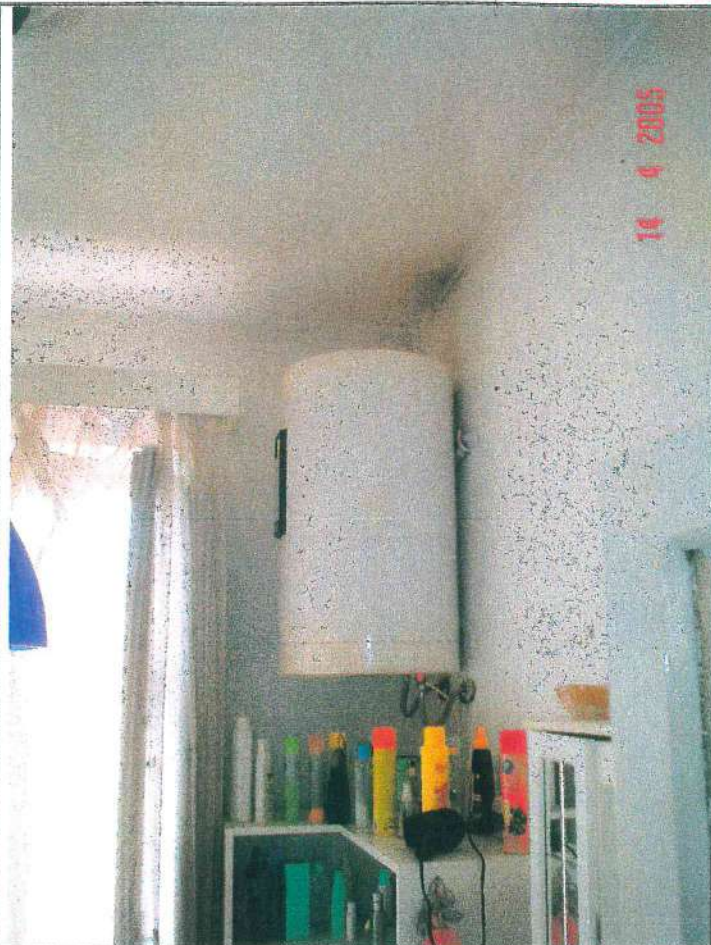
FOTO n° 19

l'unità immobiliare è costituita da un ingresso - disimpegno attraverso il quale si accede ad un locale bagno e a due camere prospicienti via Curtatone dotate all'esterno di un unico balconcino, da una delle camere si accede ad una ulteriore camera che ha un ingresso anche dal corridoio prospiciente il vano scala al cui termine vi è un vano ripostiglio (*vedi fotografia n° 7 e 8*) , attualmente l'intero piano è destinato ad abitazione e risulta occupato (*vedi fotografia n° 18, 19 e 20*) . Lo stato di conservazione è mediocre, l'impianto elettrico necessita di un totale rifacimento

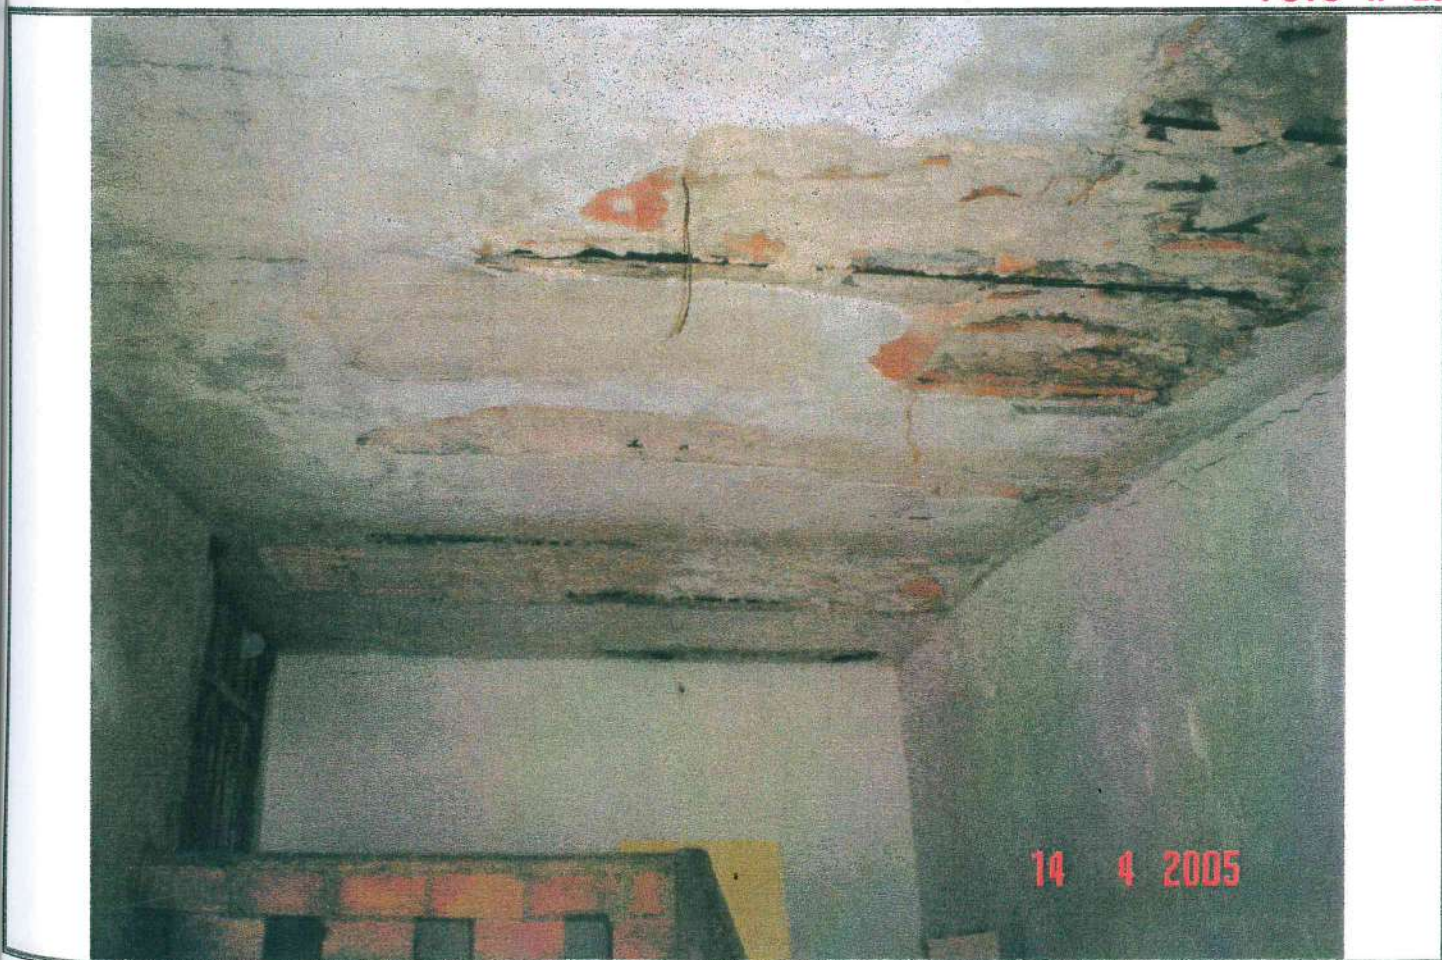
FOTO n° 26

Di forma rettangolare, dislocata sul lato nord-est del fabbricato, pone in collegamento i vari livelli del manufatto fino al raggiungimento del piano sottotetto. Chiusa su tre lati, composta da una doppia rampa e pianerottolo per il superamento di ogni livello, è realizzata in cemento ed è priva di rivestimento. Gli infissi esterni sono in ferro e privi di vetro e la copertura del vano scala del tipo latero - cementizio è in pessimo stato. (vedi fotografia n° 26).

Nel complesso, l'immobile è in un pessimo stato di conservazione e da attento esame delle attuali condizioni generali si evidenzia la necessità di effettuare alcuni lavori di manutenzione straordinaria consistenti nella spicconatura degli intonaci e successivo risanamento e rifacimento dei balconi, cornicione e facciate esterne del manufatto; sarebbe altresì opportuno anche intervenire in fondazione per eliminare il problema dell'umidità esistente e procedere ad una revisione e rifacimento degli impianti esistenti.

Va evidenziata, infine, la necessità di completare il vano scala e attintare le superfici interne inoltre, l'approssimata fattura degli infissi esterni, privi di tenute a risalto e di guarnizioni sulle battute, non assicura l'ermeticità al vento e compromette notevolmente il comfort ambientale, soprattutto in inverno, a danno anche di un'economica gestione del riscaldamento.

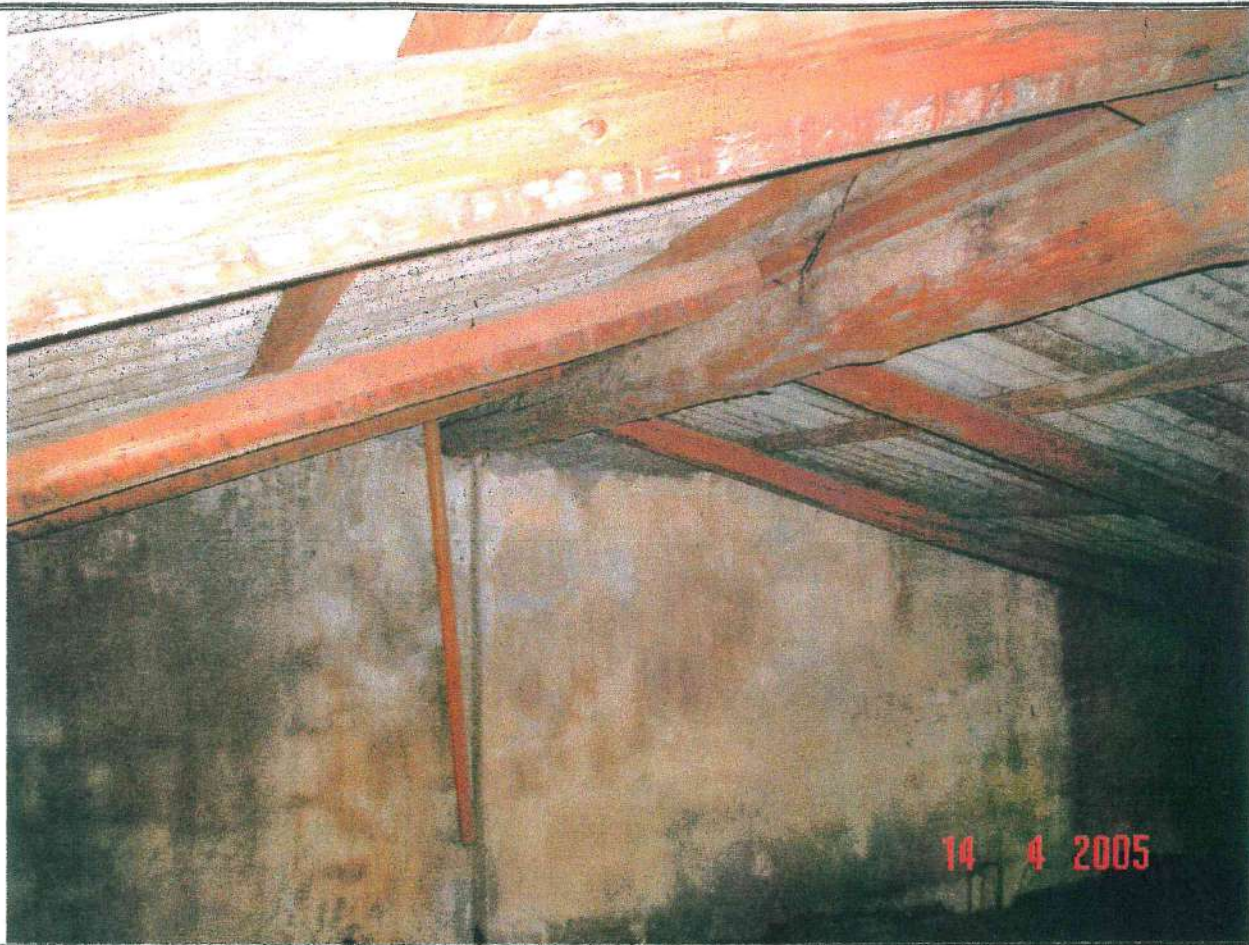
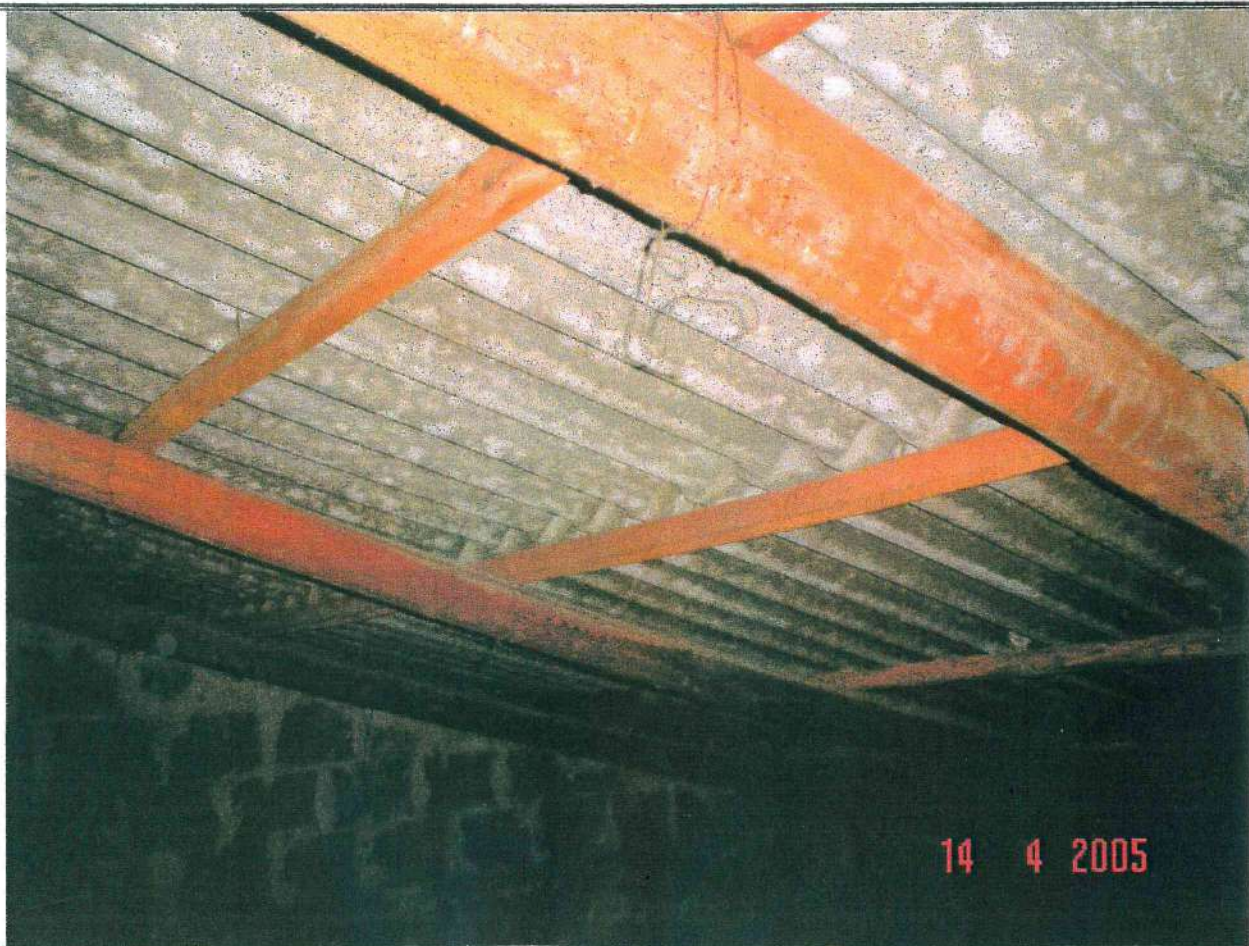
Il sottotetto è costituito da un unico ambiente in uno stato di conservazione piuttosto cattivo che discreto . La copertura è del tipo a doppia falda realizzata con struttura portante in legno e sovrastante manto di tegole e necessita di revisione sia del manto di copertura che del sistema di smaltimento delle acque piovane con sostituzione sia dei canali di gronda che delle pluviali . l'altezza del locale è variabile da 40 cm ai bordi e 180 cm al colmo ( *vedi fotografia n° 27 e 28* ) .
