# TRIBUNALE DI FERMO

**R.G. N. 83/2023 Es. Imm.**

### ***ACCERTAMENTI TECNICI SULLO STATO DEI LUOGHI***

a seguito di sopralluogo effettuato in data 10/09/2026 presso il bene ovvero garage sito in comune di Fermo Via Girardi 11 foglio 16 part.258 sub 38 relaziona quanto segue

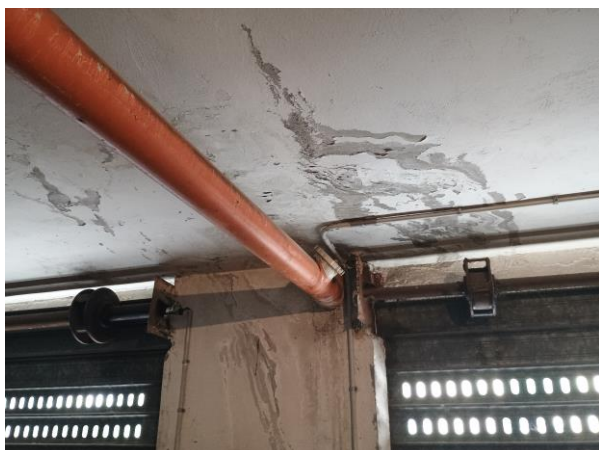
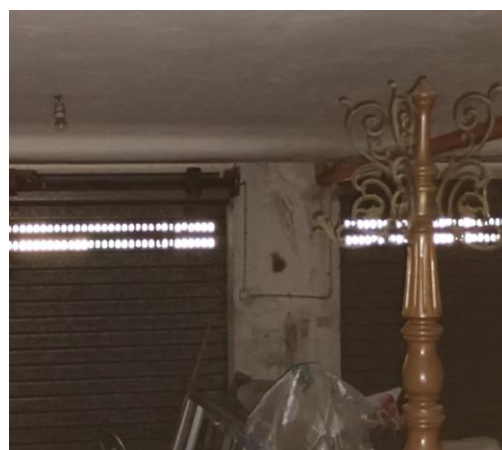
Allo stato dei luoghi, rispetto al sopralluogo effettuato dall'esperto nel settembre 2024, non si rilevano particolari criticità relative ad infiltrazioni o fenomeni di umidità fatta eccezione della porzione di solaio in corrispondenza delle due serrande lato sud come si evince dalle foto in paragone

dove si evidenziano scrostamenti della tinteggiatura molto probabilmente derivanti, come avviene negli ambienti seminterrati, dalla scarsa ventilazione unita a sbalzi termici che possono provocare condense continue che degradano le pitture. Non sono accertabili eventuali infiltrazioni di origine idraulica o piovana causate dal passaggio delle vecchie tubazioni degli impianti del piano superiore e della tubatura esterna di raccolta acqua piovana sempre dal piano superiore in quanto ad oggi non si rilevano fenomeni di gocciolamento. Non si evidenziano lesioni strutturali o fessure di intonaco (vedi foto sotto)

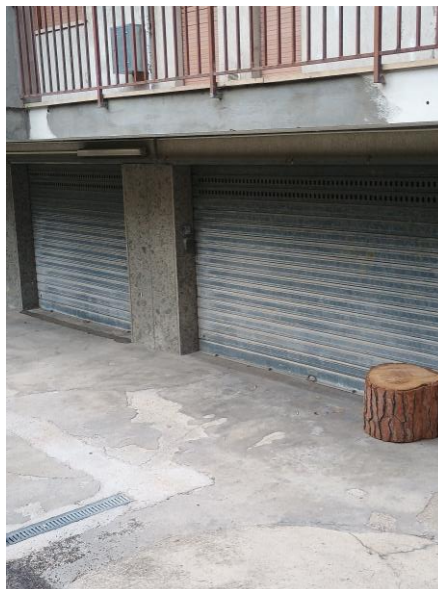
Foto giugno 2024

tubazioni di scarico piano superiore      serrande esterne lato sud

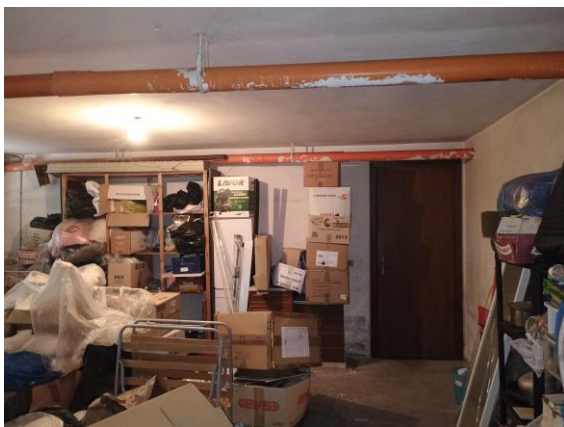
Foto settembre 2026

Nella porzione ovest in corrispondenza della parte dell'ingresso posto sulla scala condominiale non si rilevano cambiamenti o modifiche della situazione precedente ( vedi foto sotto)

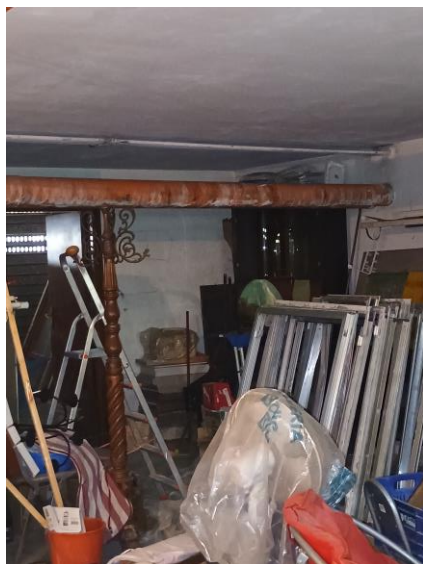
Foto settembre 2026

Nella porzione nord non si rilevano particolari cambiamenti o modifiche della situazione precedente ( vedi foto sotto)

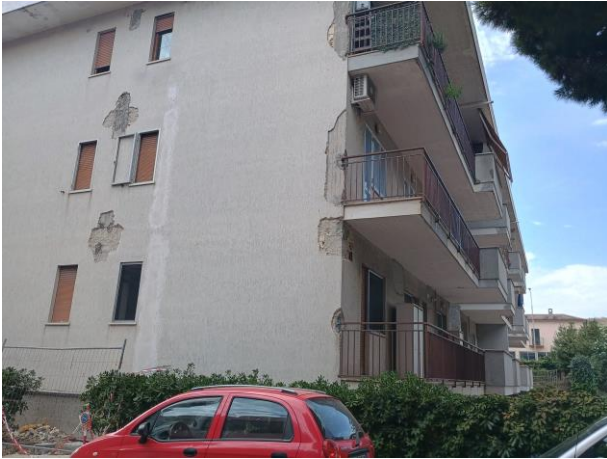
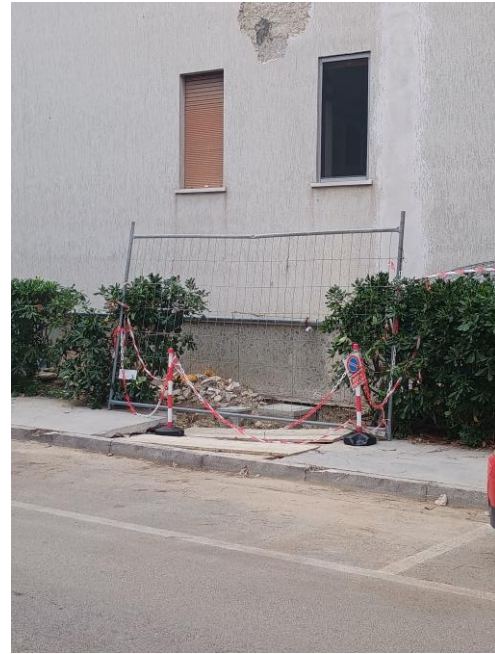
Si rilavano ad oggi come precedentemente espresso nella perizia condizioni scarse di manutenzione del bene e anche del condominio nonché lavori esterni sul marciapiede
