TRIBUNALE DI NAPOLI NORD

**CONSULENZA TECNICA D'UFFICIO**

Procedura di espropriazione immobiliare

- **Appartamento** in Orta di Atella (CE) Via Guglielmo Marconi n. 40 Piano 1 NCEU  
Orta di Atella Foglio 9 P.Illa 273 Sub 3.

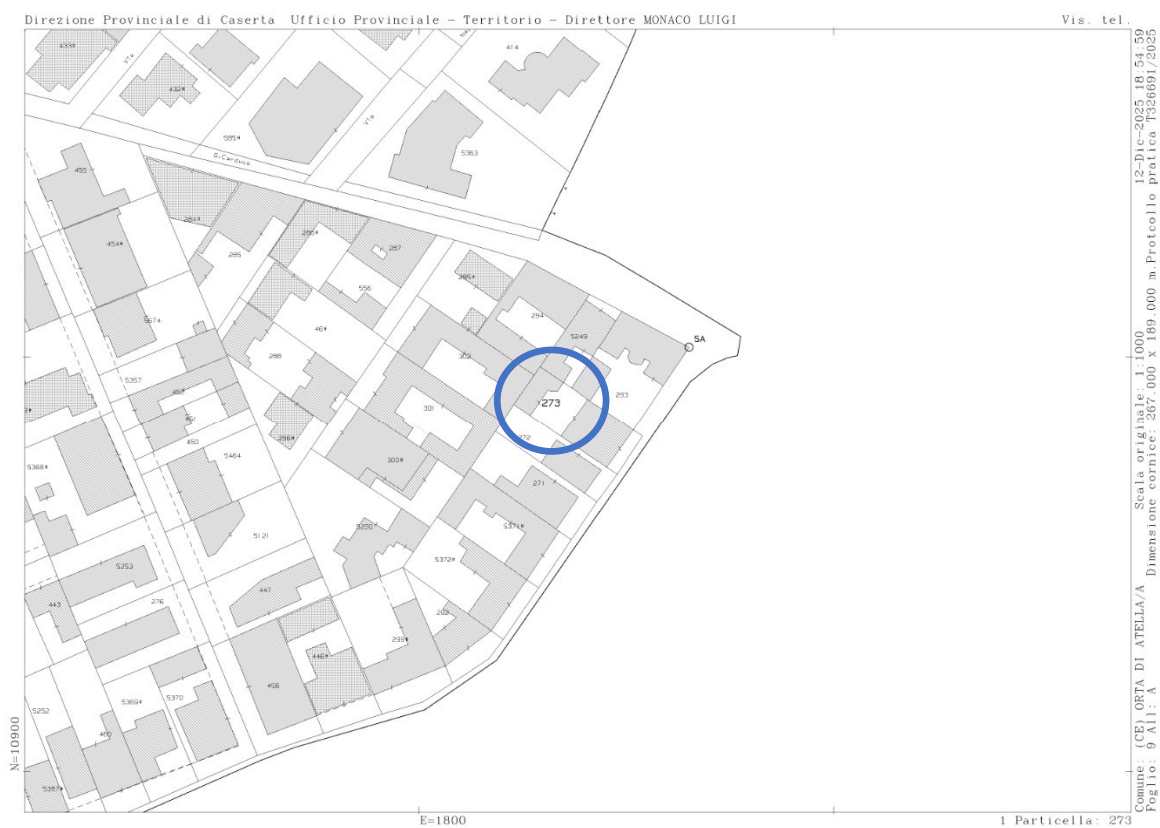
Foto 1: mappa catastale: particella p.la 273

Dalla sovrapposizione della mappa catastale con la mappa satellitare del fabbricato in cui è sita l'unità immobiliare pignorata, si è riscontrato che: La mappa satellitare riporta l'effettivo fabbricato, in cui è sita l'unità immobiliare pignorata, nello stato dei luoghi visionato.

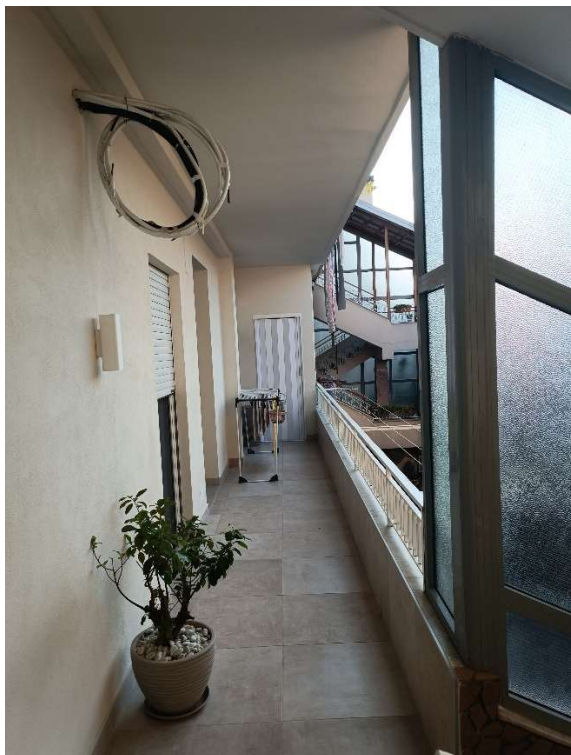
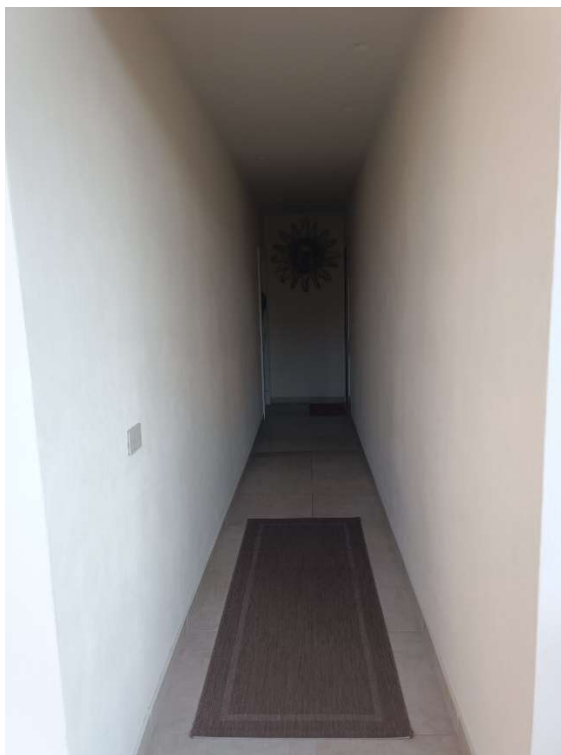
Foto 11- foto 12. Balcone acceso al piano primo unità immobiliare dal cortile interno; Spazio comune per ingresso delle due unità, ricavato dall'unità immobiliare pignorata

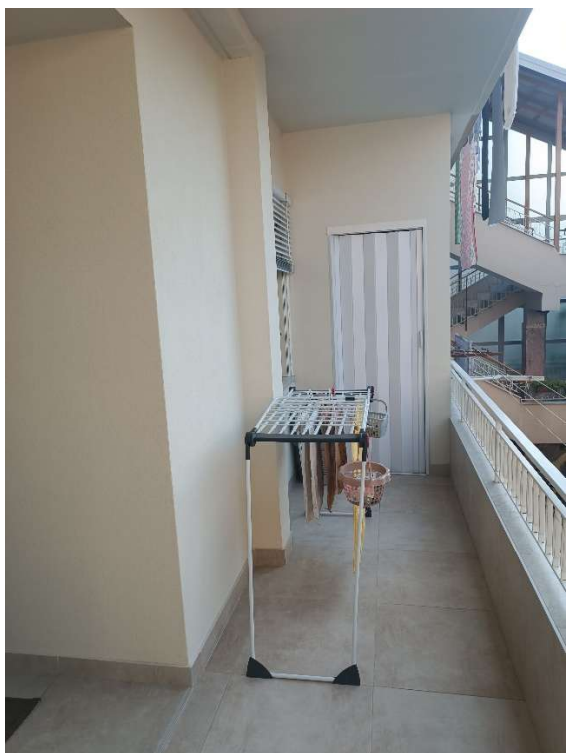
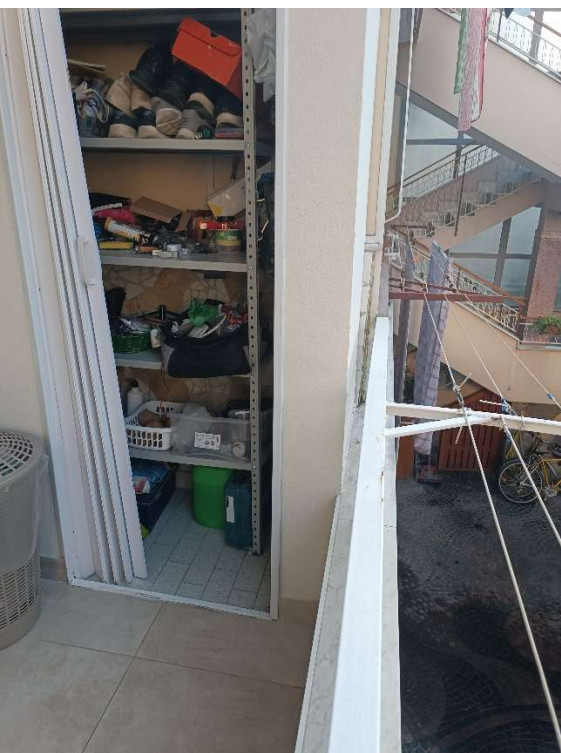
Foto 13 - foto 14. Balcone acceso al piano primo unità immobiliare dal cortile interno; Visibile il ripostiglio esterno sul balcone

Per l'ampliamento volumetrico si prevede il ripristino dello stato dei luoghi tramite sua demolizione.

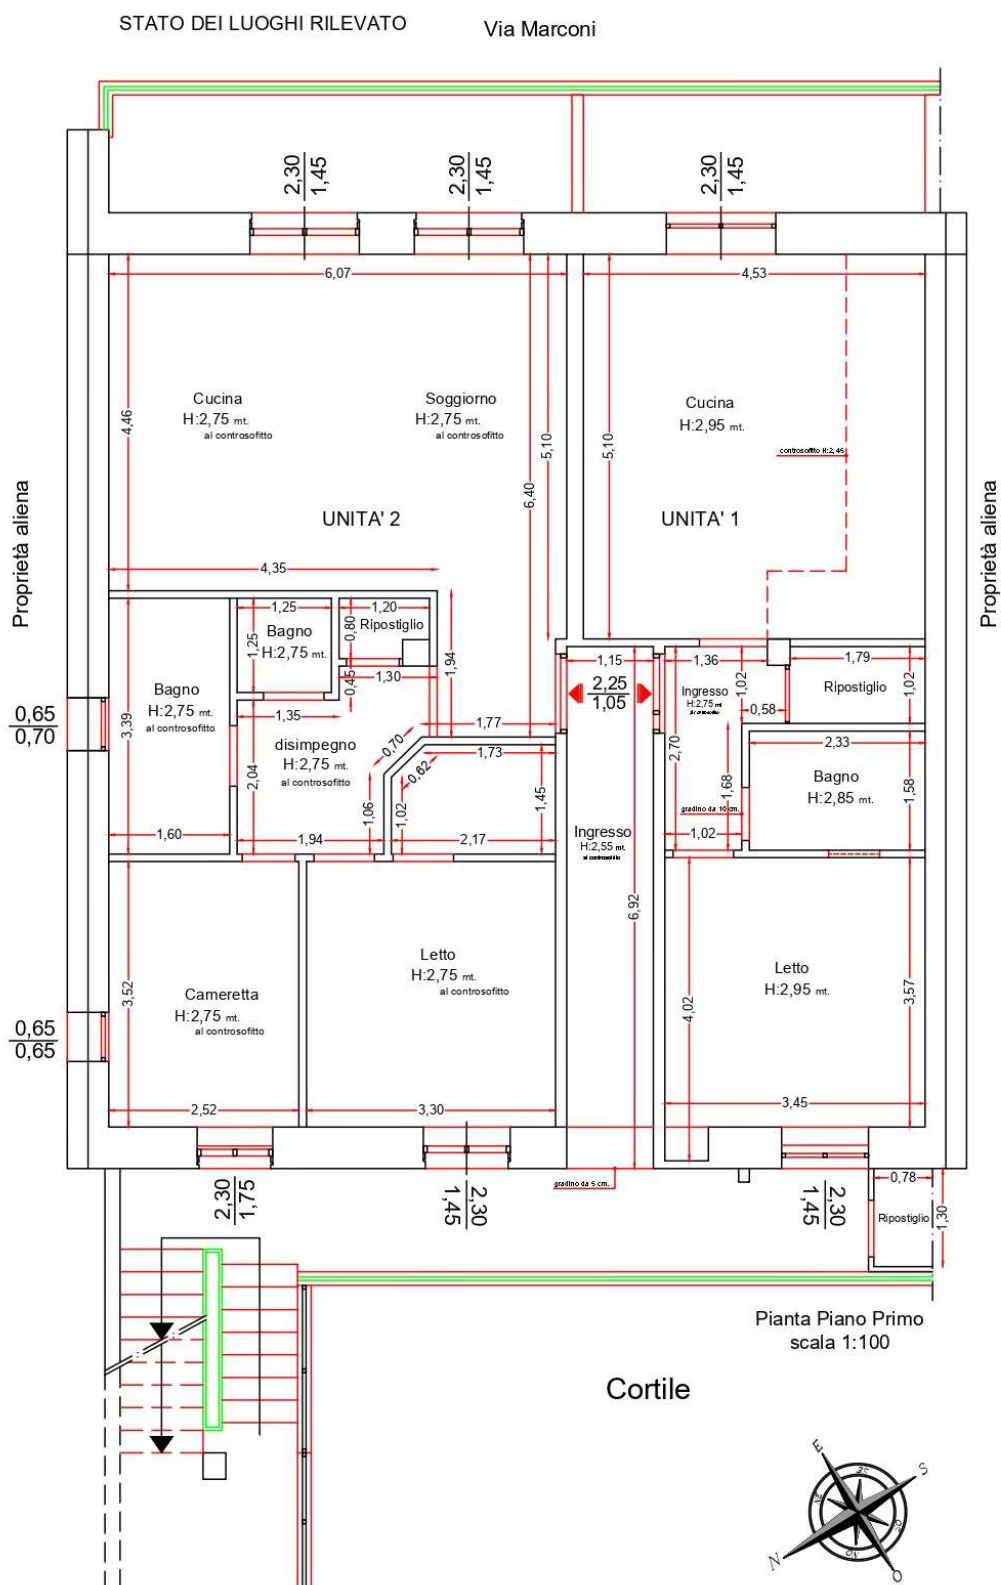
# APPARTAMENTO sub 3 – STATO DEI LUOGHI RILEVATO

L'immobile, posto al piano primo, risulta essere attualmente frazionato in due unità immobiliari, con accesso tramite uno spazio comune che si dirama dal balcone esterno:

### **Composizione immobile:**

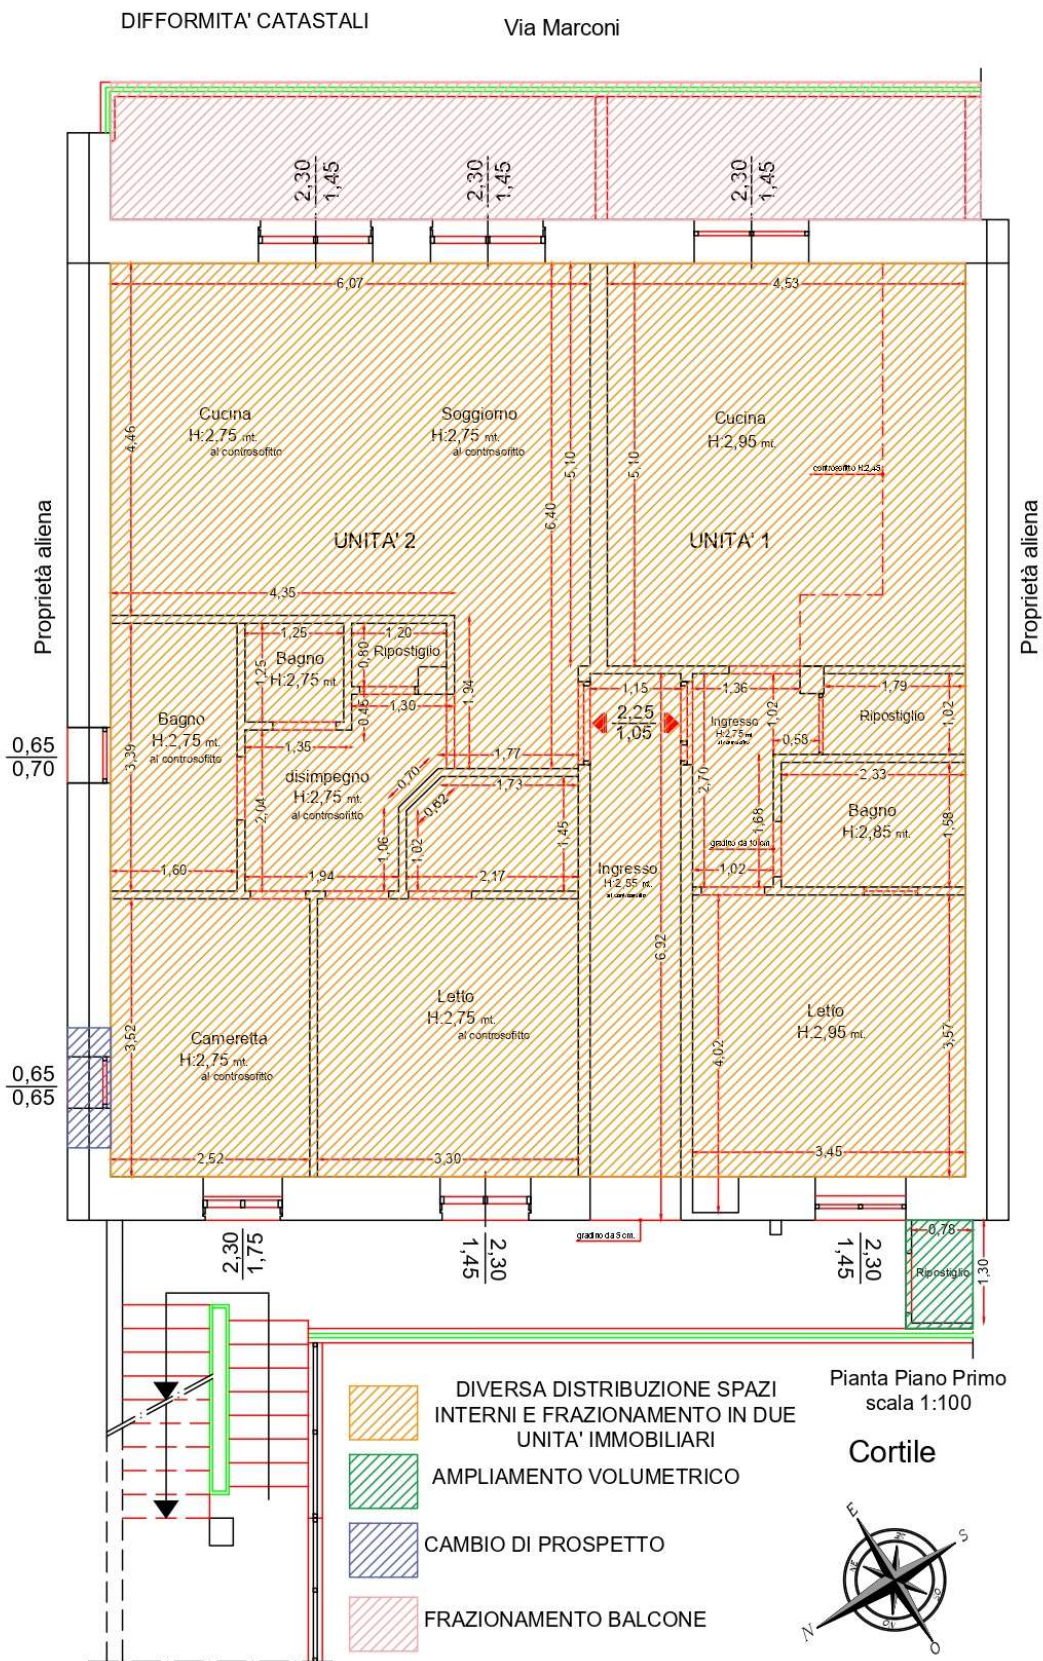
## APPARTAMENTO sub 3 – DIFFORMITA' CATASTALI

**Esistono difformità tra la situazione reale dei luoghi e la situazione riportata nella planimetria catastale, precisamente:**

- Frazionamento in due unità immobiliari
- Diversa distribuzione spazi interni
- Ampliamento volumetrico
- Cambio di prospetto

Per la diversa distribuzione spazi interni e frazionamento è possibile la sanabilità urbanistica per cui una volta sanato urbanisticamente gli abusi bisognerà variare la planimetria catastale esistente tramite presentazione Do.C.Fa.

Per il cambio di prospetto sarà possibile la sanabilità urbanistica previo parere favorevole degli altri proprietari del fabbricato.

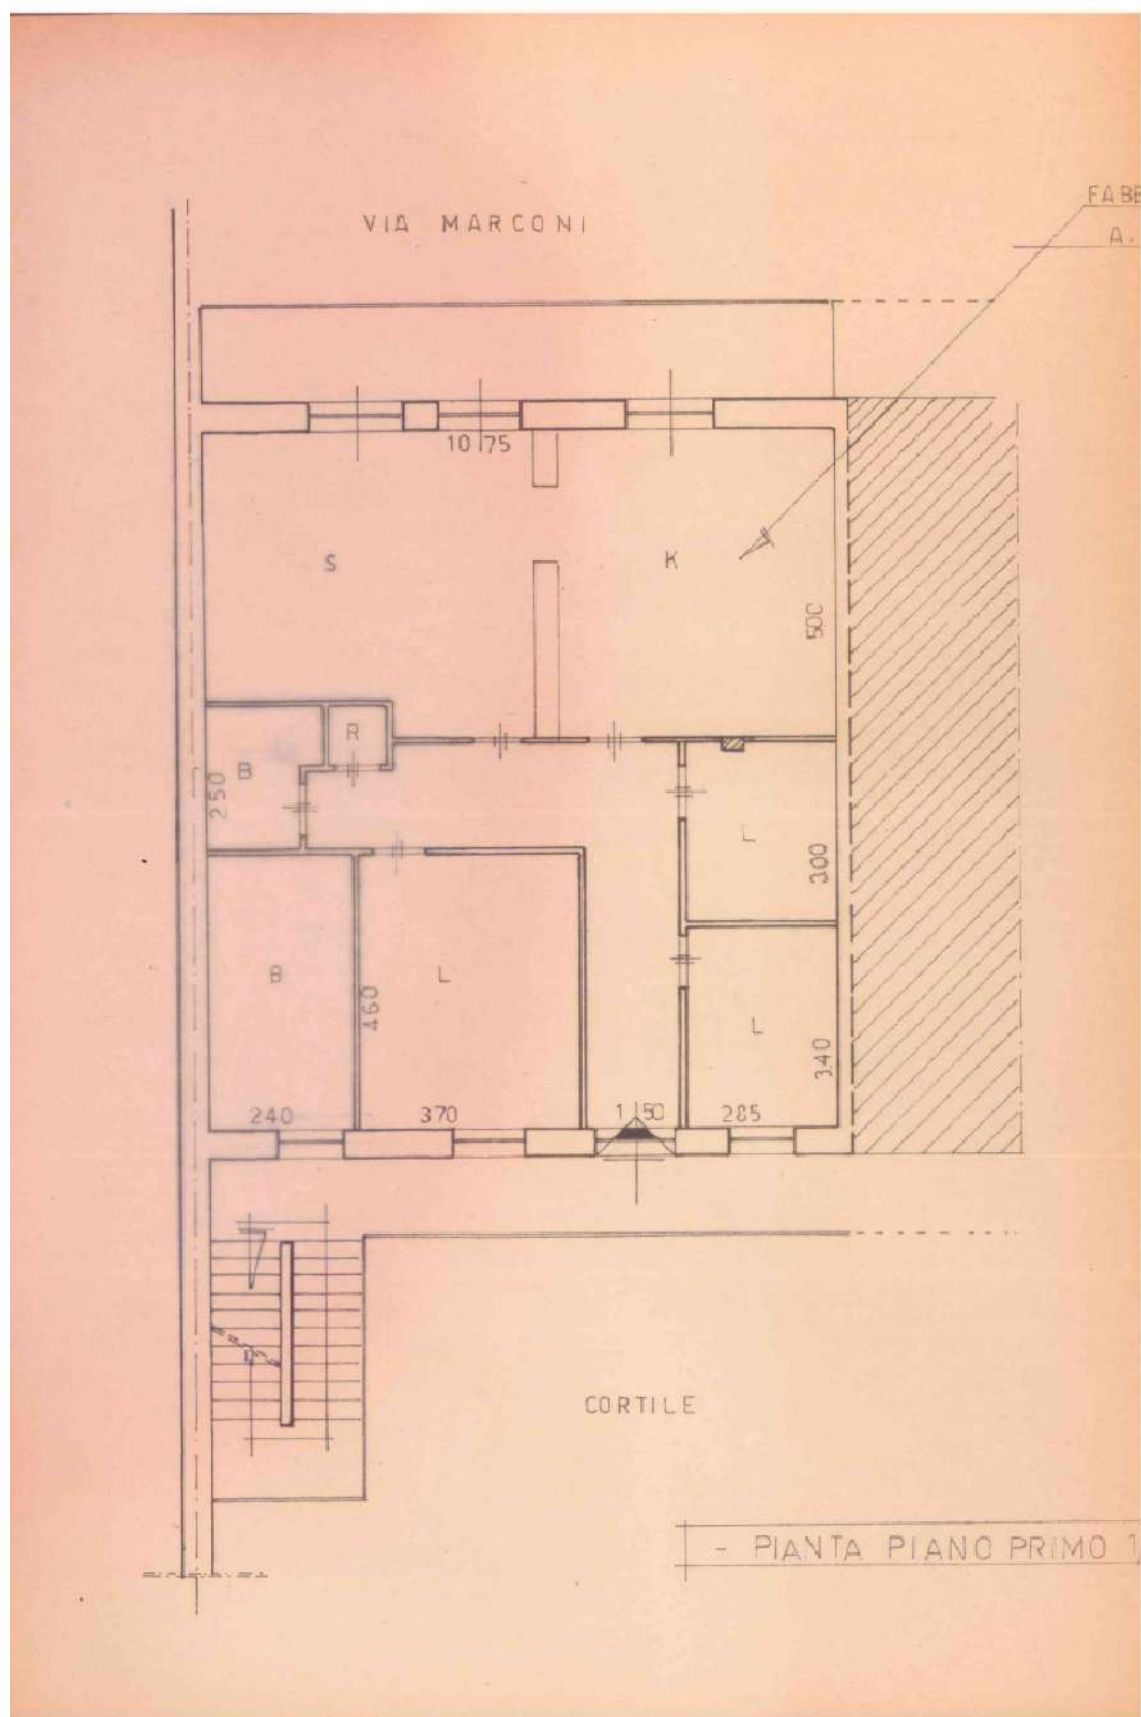
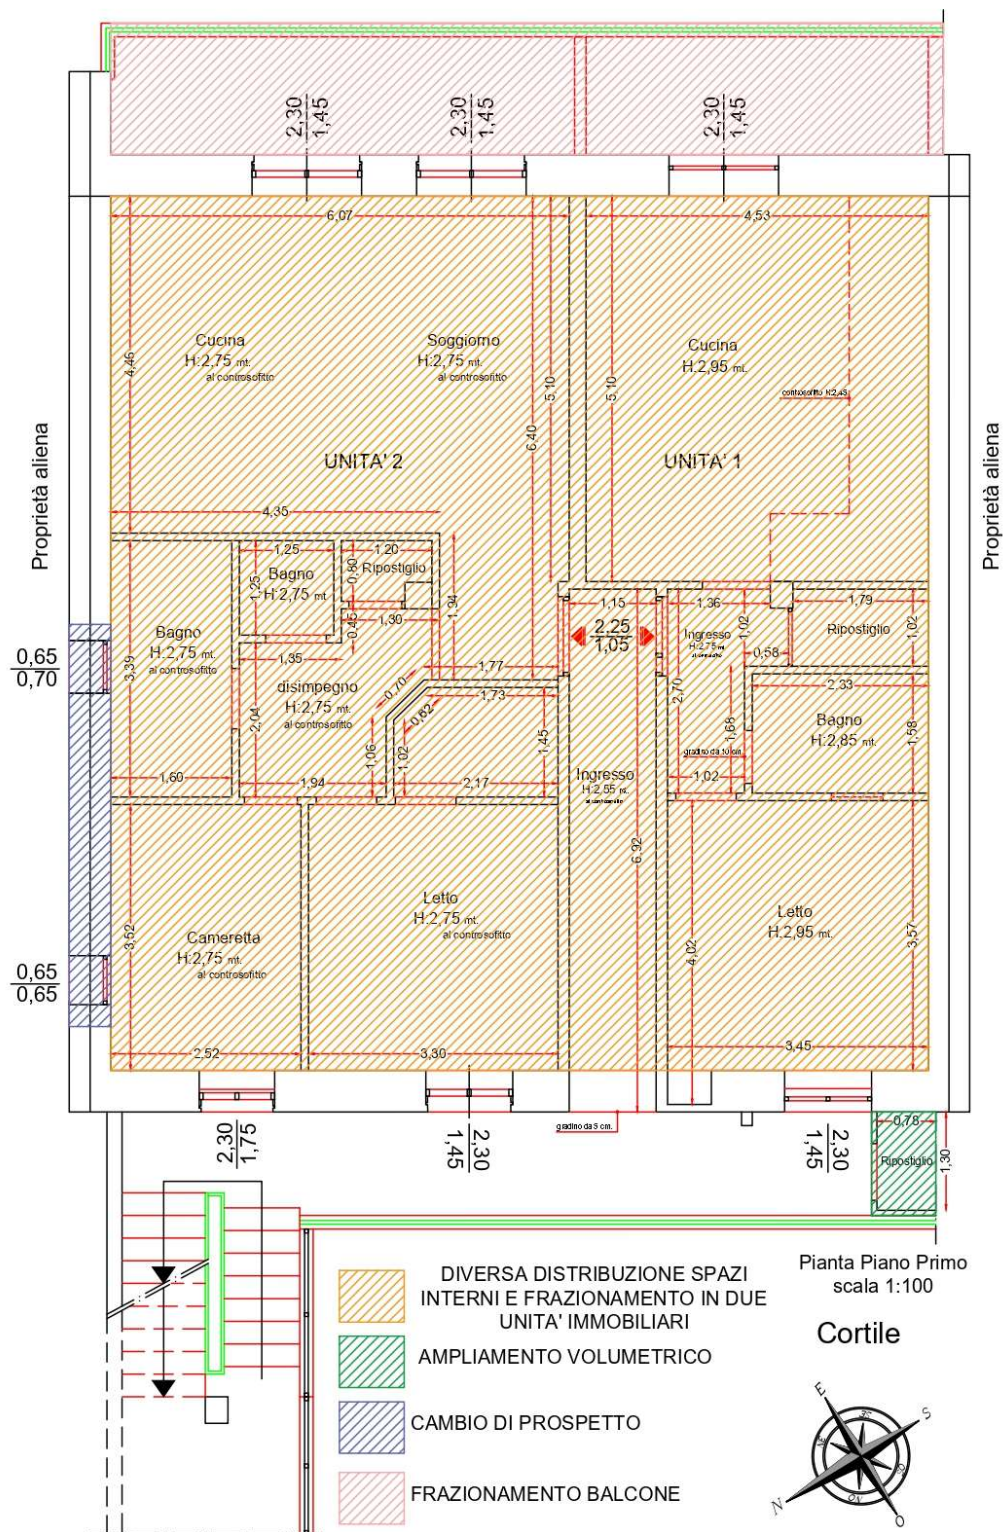
APPARTAMENTO sub 3 – grafici di Concessione Edilizia in Sanatoria n.  
077/2003 del 27.1.2003

Da un confronto tra i grafici di Concessione Edilizia in Sanatoria n. 077/2003 del 27.1.2003 e stato dei luoghi rilevato si è verificato che **esistono le seguenti difformità**, precisamente:

- Frazionamento in due unità immobiliari
- Diversa distribuzione spazi interni
- Ampliamento volumetrico
- Cambio di prospetto

Di seguito vengono riportate le planimetrie urbanistiche dei grafici Concessione Edilizia in Sanatoria n. 077/2003 del 27.1.2003 con planimetrie dello stato reale con difformità urbanistiche evidenziate

**E' possibile sanare tramite Accertamento di Conformità art. 36 del D.P.R. 380/2001**, la diversa distribuzione spazi interni e frazionamento.

Per il cambio di prospetto sarà possibile la sanabilità urbanistica previo parere favorevole degli altri proprietari del fabbricato.

Per l'ampliamento volumetrico si prevede il ripristino dello stato dei luoghi tramite sua demolizione.
