# TRIBUNALE DI NOLA

Perizia dell'Esperto ex art. 568 c.p.c. \*\*\*\*\*, nell'Esecuzione Immobiliare 120/2025 del R.G.E.  
promossa da

**Lotto Unico** composto dalla piena proprietà di un appartamento posto al piano primo con annessa cantina posto al piano seminterrato, di un fabbricato ad uso residenziale ubicato nel comune di Palma Campania alla Via Trieste con accesso dal civico n. 386. L'abitazione in analisi ubicato al piano primo è accessibile dalla strada mediante il passaggio del cortile antistante non oggetto di pignoramento ed identificato con il sub 8 che conduce alla scala esterna. L'u.i. è caratterizzato da una pianta regolare che si distribuisce lungo l'asse longitudinale con affaccio sul cortile interno.

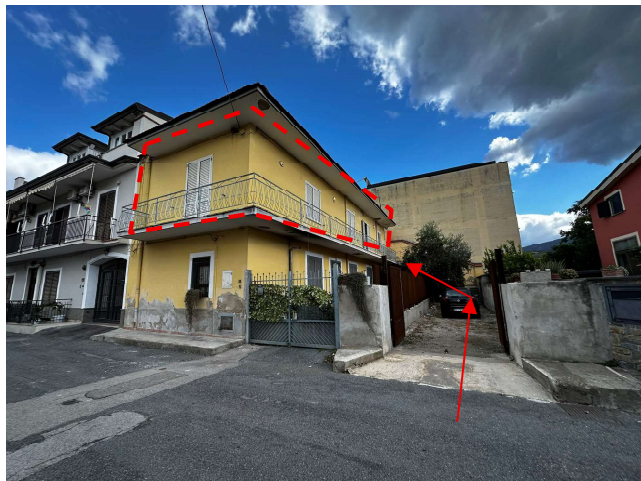
*Prospetto su Via Trieste*

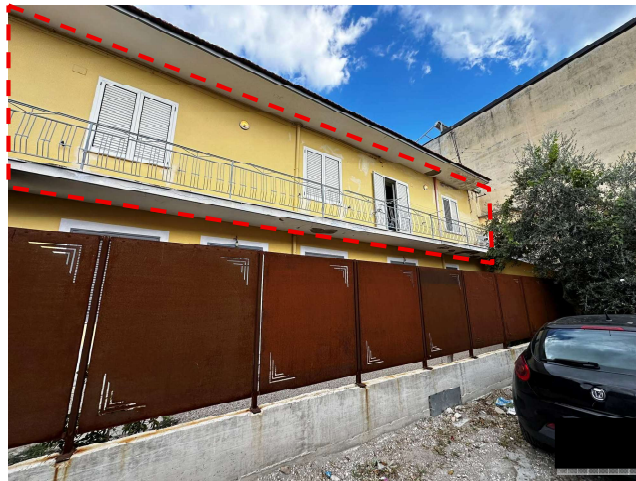
*Prospetto laterale al cortile interno*

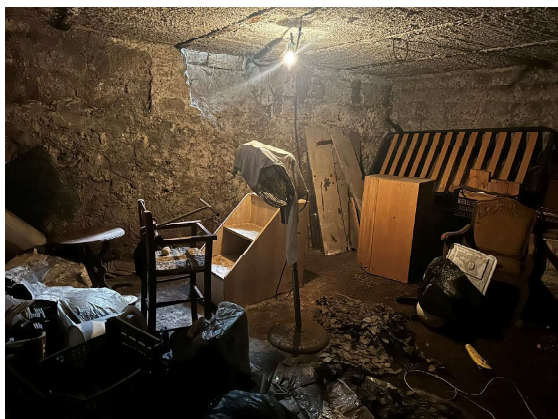
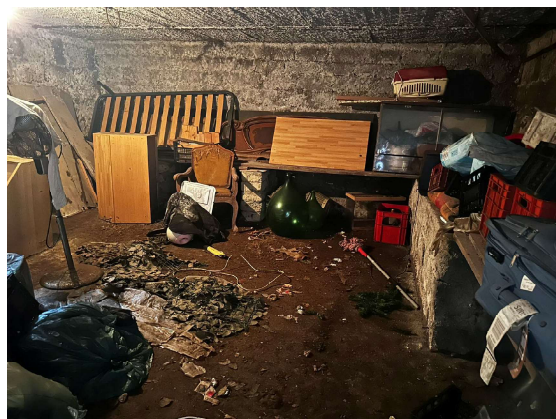
La cantina posta al piano seminterrato è accessibile dalla strada mediante cancello in ferro e il passaggio del cortile identificato con l sub. 7. Il locale risulta composto da un ampio locale.

*Cantina piano Seminterrato*

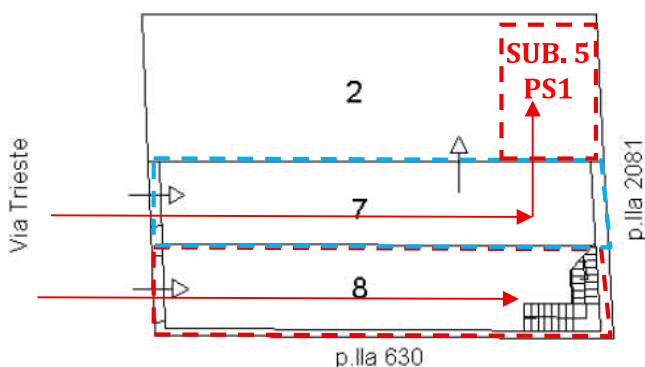
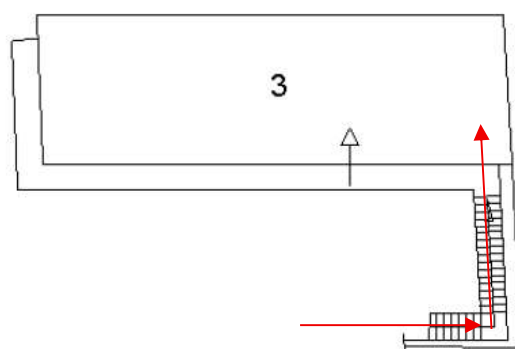
*Elaborato planimetrico con indicazione dei subalterni*

**PIANO TERRA**

**PIANO PRIMO**

Attualmente il sub 8 risulta utilizzato dal \*\*\*\*\*debitore esecutato come posto auto scoperto e zona di accesso all'appartamento sub 3 oggetto di pignoramento.

Per tutto quanto sopra riportato si rileva che l'appartamento e il locale cantina sono interclusi in quanto privi di un accesso diretto dalla strada pubblica, in tal caso è possibile ipotizzare due alternative:

1-costituire una servitù di passaggio coattiva sul cortile non oggetto di pignoramento ed in comproprietà tra il debitore esecutato e il \*\*\*\*\*.

2- di estendere il pignoramento anche alla quota in comproprietà tra il debitore esecutato e il \*\*\*\*\* della corte esterna comune pertinenziale, al fine di rendere più appetibile l'immobile per la futura vendita e consentire l'accesso diretto dalla strada.

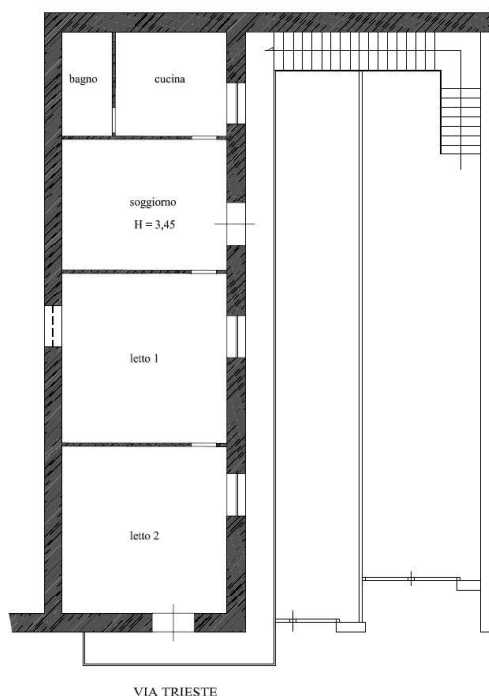
*Appartamento Piano primo*

| Destinazione | Superficie | Superficie | Coefficiente | Superficie | Altezza | Piano |
|---|---|---|---|---|---|---|
| Appartamento | 95 | 122 | 1,00 | 122,00 | 2,95 | 1 |

| Balcone | 25 | 26 | 0,30 | 7,80 | 2,95 | 1 |

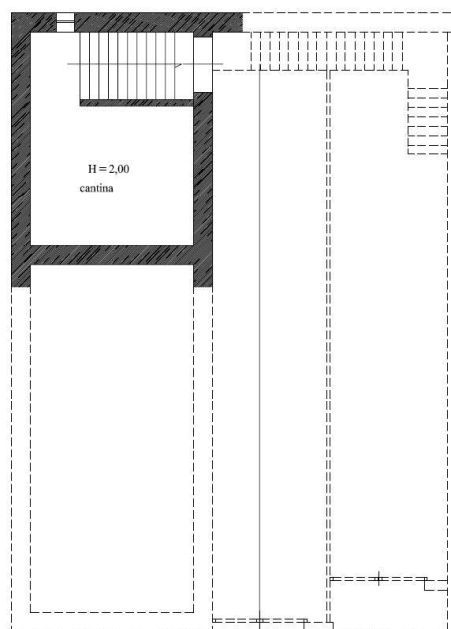
*Cantina Piano seminterrato*

| Cantina | 23 | 32 | 0,25 | 8,00 | 2,00 | S1 |
