TRIBUNALE DI SANTA MARIA CAPUA VETERE  
IV SEZIONE CIVILE  
UFFICIO ESECUZIONI IMMOBILIARI  
G.E. DOTT. SSA LINDA CATAGNA

**\_OMISSIS\_ CONTRO  
\_OMISSIS\_ E \_OMISSIS\_  
PROCEDURA ESECUTIVA N. 150/2025 R.G.E.**

**RELAZIONE DI STIMA**

**ARCH. MICHELE BROCCOLETTI**

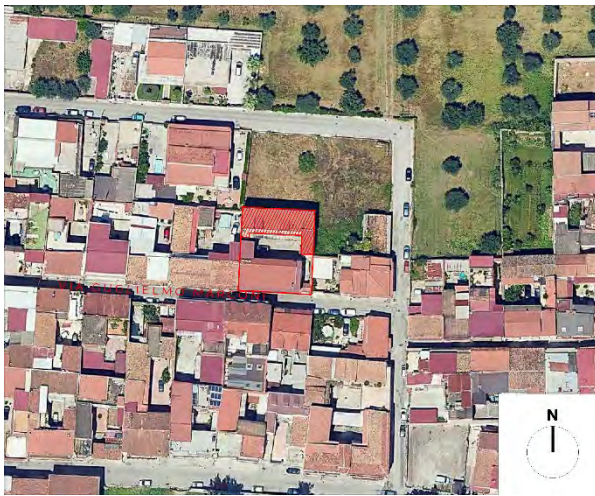
Al fine della corretta individuazione dell'unità immobiliare pignorata, lo scrivente ha provveduto a effettuare la sovrapposizione della foto aerea e della mappa catastale, con la evidenziazione dell'edificio di cui essa fa parte, che si riportano di seguito e che è anche riportata tra gli allegati della presente relazione (**Allegato n. 1**).

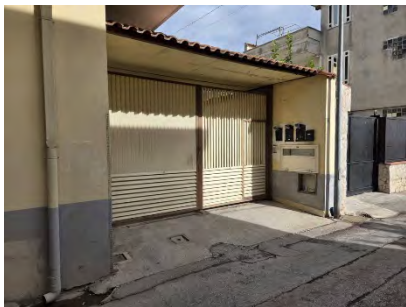
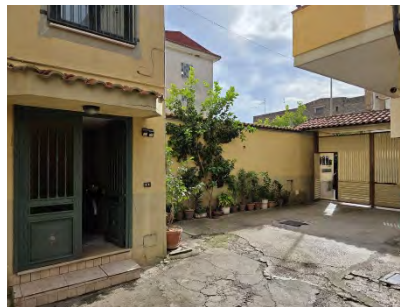
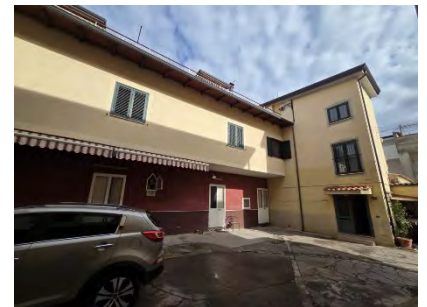
La struttura portante verticale è costituita da muratura portante in blocchi di tufo; i solai sono di tipo latero-cementizio; la copertura è a una falda inclinata, con struttura principale e orditura secondaria in legno lamellare (dotata di due abbaini prospicienti la corte comune, oltre ad un terzo abbaino realizzato in asse con la scala) e manto di copertura superiore in coppi di laterizio. Le pareti esterne sono intonacate e tinteggiate.

Nell'insieme, l'edificio – all'esterno – si presenta in uno stato di manutenzione appena sufficiente al piano terra e discreto al primo piano.

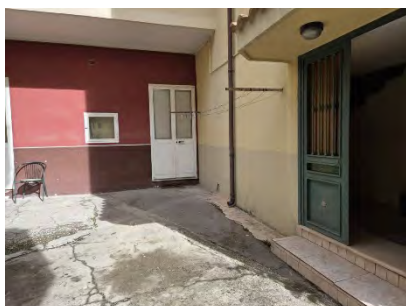
La scala, con ingresso diretto dalla corte comune, conduce sia al piano seminterrato, dov'è ubicata la cantina, sia ai piani soprastanti – ovvero primo e secondo – dove sono ubicati, rispettivamente, l'appartamento e il sottotetto. Le pareti interne sono intonacate e tinteggiate, il corrimano è in ferro, ma essa manca di rivestimento. Infatti, sia le alzate che le pedate della scala sono lasciate allo stato grezzo.

Inoltre – come si riferirà più dettagliatamente in prosieguo – anche il sottotetto e la cantina risultano allo stato grezzo, essendo le superfici interne prive di intonaco e di pavimentazione.

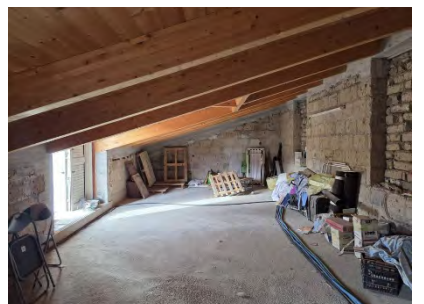
Il sottotetto al piano secondo è composto da un unico ambiente con copertura inclinata, all'interno della quale sono innestati due abbaini, che forniscono illuminazione e aerazione naturale diretta, oltre a consentire l'accesso al balcone. Vi è, infine, un terzo abbaino, che è posto in corrispondenza della scala di accesso.

Il sottotetto si presenta allo stato grezzo: quale pavimentazione vi è il solaio grezzo, privo di ogni finitura; al di sopra di esso corrono le tubazioni che costituiscono la predisposizione dell'impianto elettrico; alcune tracce eseguite nella muratura per il passaggio delle tubazioni non sono state chiuse; le pareti interne sono prive di intonaco, essendo lasciata a vista la muratura di tufo; il tetto in legno è a vista; manca il portoncino all'ingresso; le finestre presentano soltanto napoletane esterne in alluminio a lamelle orientabili. Il balcone presenta impermeabilizzazione realizzata con guaina bituminosa, ma manca la pavimentazione; vi è ringhiera in ferro. Vi è impianto elettrico, funzionante in parte, essendovi alcune applique a parete sia all'interno del sottotetto, sia all'esterno lungo la parete del balcone.

Come già precisato, lo stato d'uso e manutenzione è scarso e manca ogni tipo di finitura.
