# TRIBUNALE DI TRAPANI

Perizia del C.T.U. Per. Agr. Geom. Napoli Giuseppe,  
nella procedura di Liquidazione Giudiziale **n. 10/2024**

Locale magazzino al piano seminterrato, censito al catasto fabbricati al foglio 32 particella 14 sub. 99

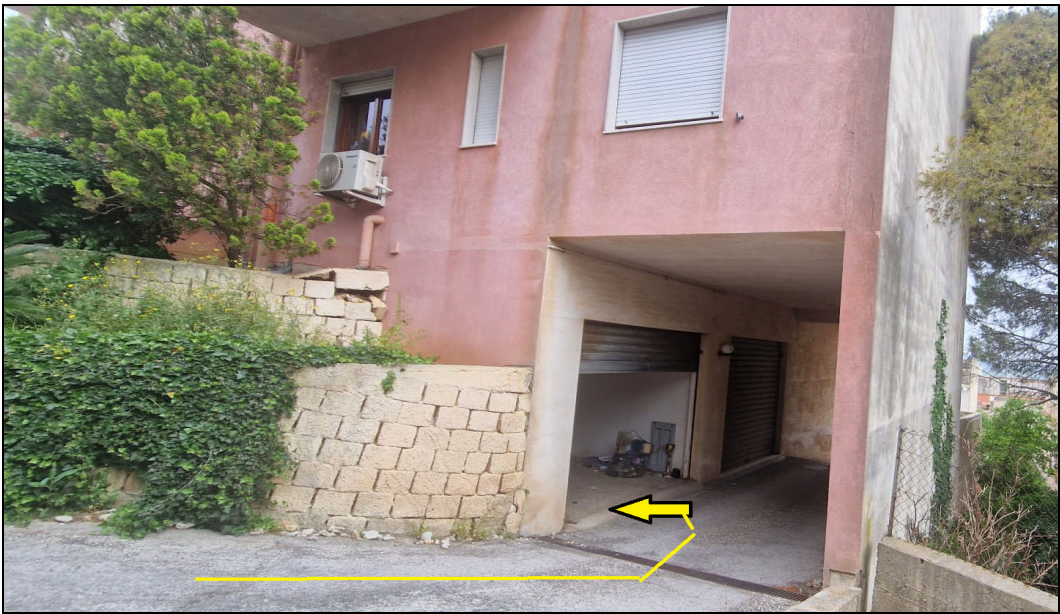
FIGURA 2: PANORAMICA ESTERNA DEL LOCALE MAGAZZINO

L'intero edificio è stato realizzato con struttura intelaiata con travi e pilastri in c.a., fondazioni con travi e cordoli in c.a.,ompagnatura e tramezzatura in conci e segati di tufo, solai in latero cemento, copertura a terrazzo e prospetto esterno rifinito con intonaco cementizio graffiato e zocchetto in marmo (allegato n. 2 foto n. 2-3).
