# TRIBUNALE CIVILE E PENALE DI PAVIA

**ESECUZIONE IMMOBILIARE R.G. n° 390/2022**

## LOTTO 2

**INDIVIDUAZIONE DEL BENE IMMOBILE DEL LOTTO 2 OGGETTO DELLA VENDITA IN COMUNE DI SANTA MARIA DELLA VERSA SEZ. A FG. 6 PART. 388 SUB. 6**

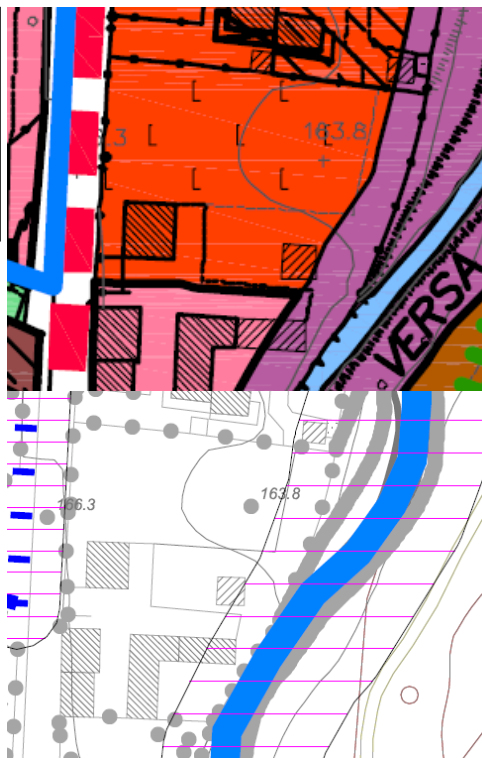
Tav.PR  
04.a.1  
Disciplina  
dei tessuti  
edificati  
ed agricoli

Non è stata rinvenuta alcuna pratica per l'u.i. identificata al C.F. 388 sub.6 e dal sopralluogo lo scrivente ha riscontrato vistose fessurazioni nei muri perimetrali, quale risultato di un effetto franoso

del terreno sottostante. Da una disanima del P.G.T. si riscontra che la maggior superficie di detta u.i. è all'interno della "Fascia indicativa di rispetto assoluto Reticolo Idrico Principale (per la esatta delimitazione vedasi Studio Geologico in particolare le norme relative alla definizione del Reticolo Idrico), come peraltro nella "Carta dei Vincoli" si riscontra che detta superficie è all'interno della "Fascia di rispetto idraulico di 10m., misurata dal ciglio di sponda o dal piede esterno dell'argine (caso di alveo arginato) – Prescrizioni e vincoli nelle Norme geologiche di Piano-Allegato 03- aggiornato Ottobre 2010)

Viste le criticità lo scrivente consiglia l'eventuale demolizione per quanto riguarda la maggior superficie della

predetta u.i..
