**- TRIBUNALE DI CALTAGIRONE -**

**1<sup>a</sup> PERIZIA DI STIMA BENI MOBILI**

**- LIQUIDAZIONE GIUDIZIALE N°6 - 2025 -**

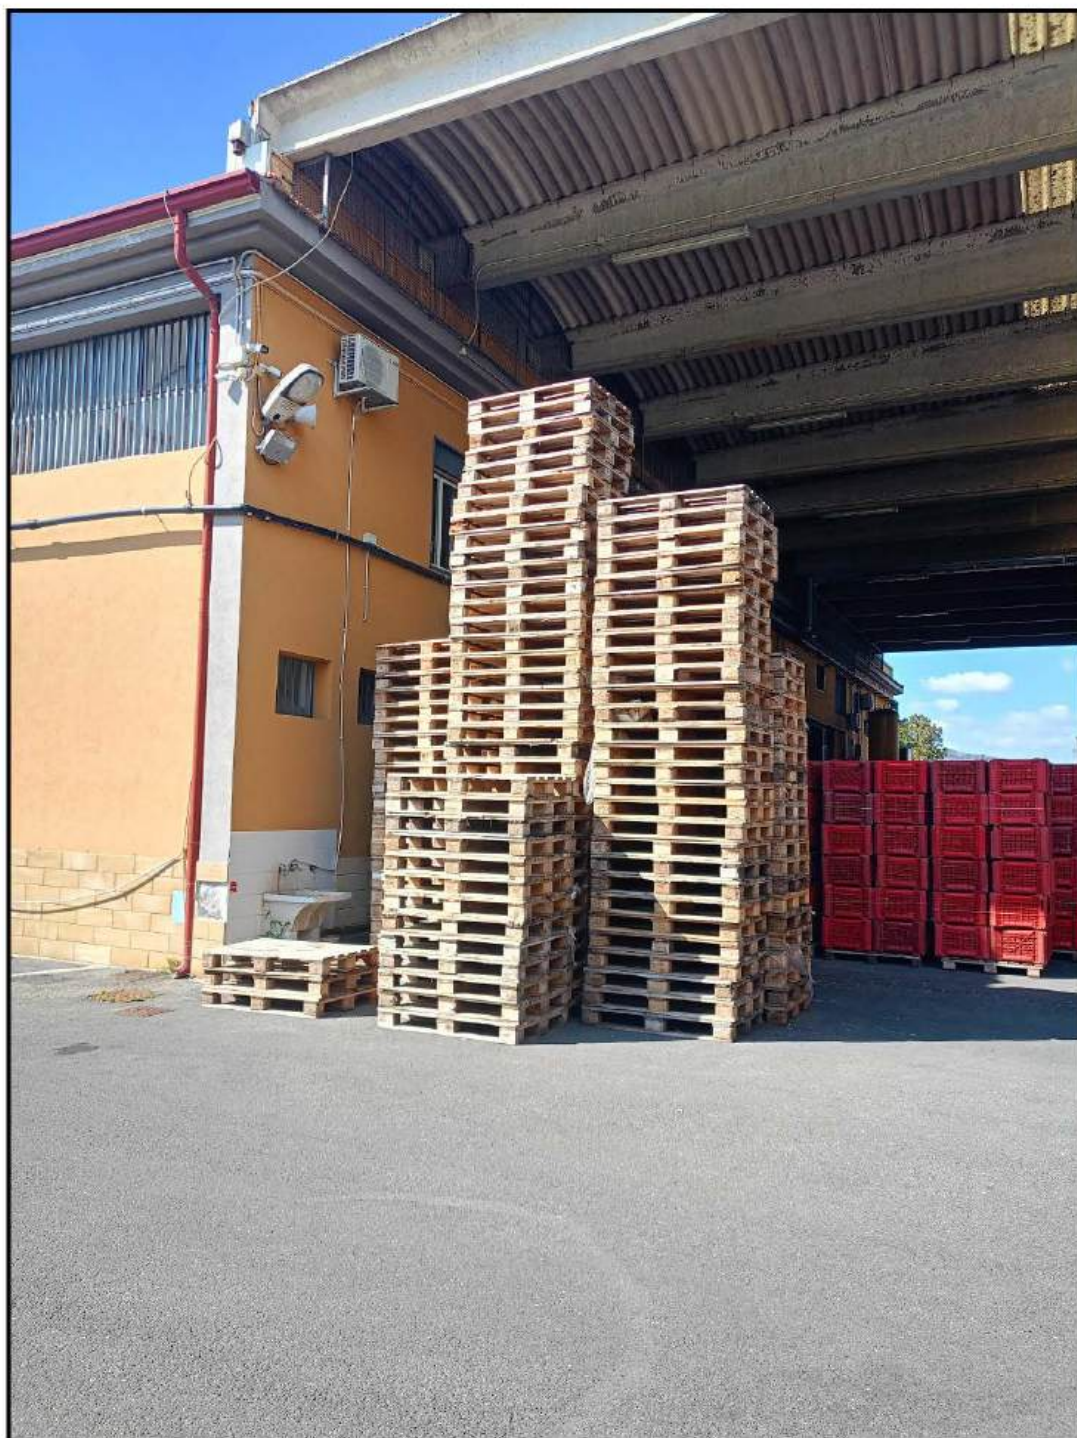
**Foto n°5**

Pedane EPAL in legno in buone condizioni

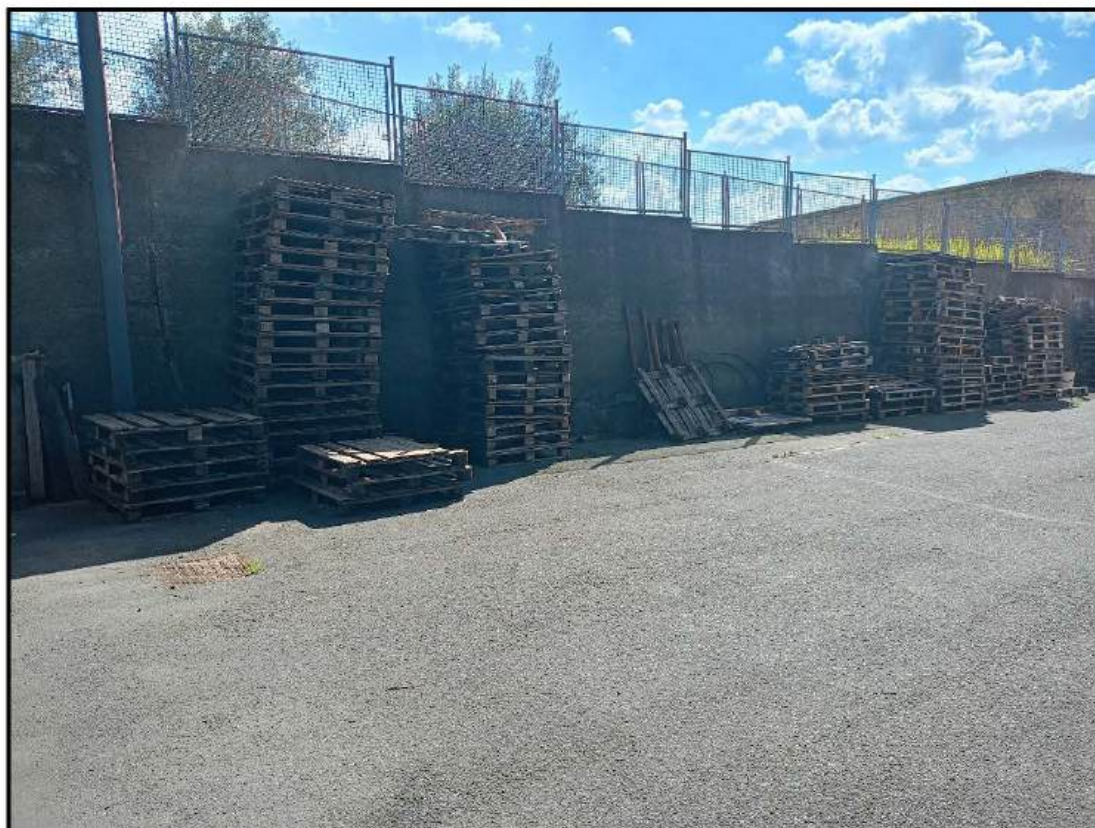
**Foto n°6**

Trattasi di pedane in legno del tipo no EPAL dismesse da utilizzare come legna da ardere (vedi foto n°6).

Tutte in pessimo stato di conservazione ed ubicate in territorio di Palagonia.

Pedane no EPAL in legno in cattive condizioni ed in parte utilizzabili per legna da ardere

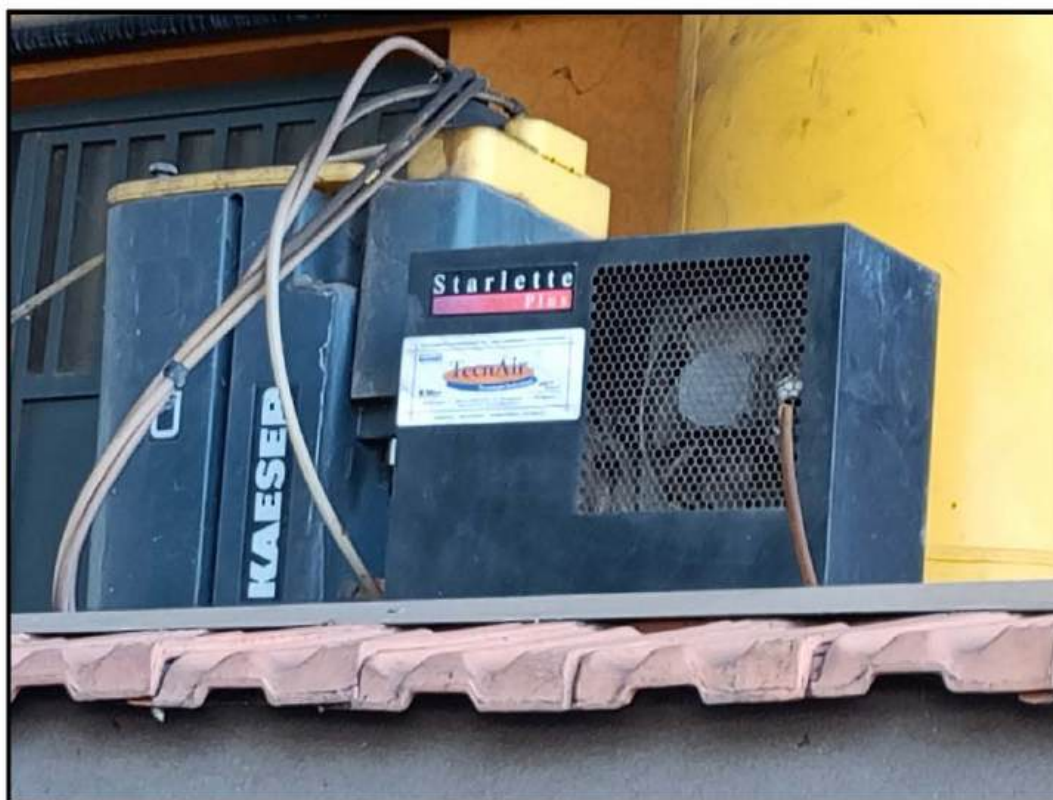
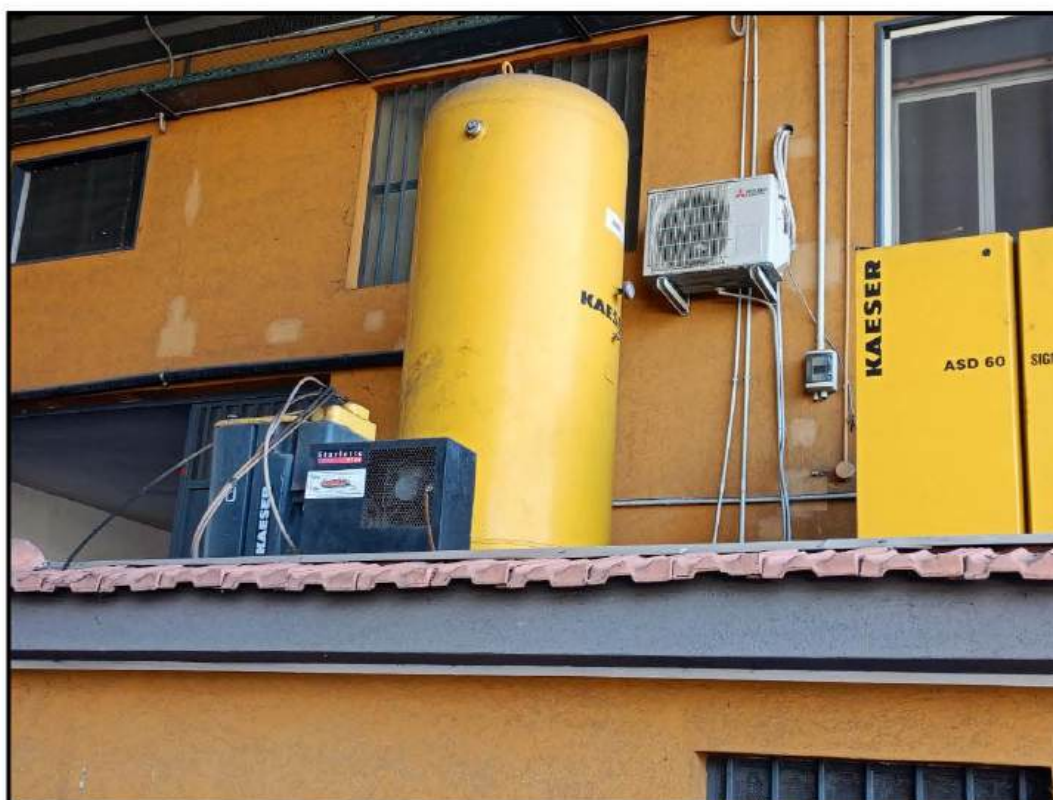
Trattasi di un impianto ad aria compressa marca KAESER serie ASD mod. 60 (compressore a vite) con profilo SIGMA avente le seguenti caratteristiche tecniche:

Il predetto compressore è altresì completo di serbatoio di accumulo aria verticale di circa 1.000 Lt, di unità di trattamento aria verticale Aquamat CF serie e di essiccatore.

L'impianto si presenta in buono stato di conservazione.

Impianto ad aria compressa marca Kaeser

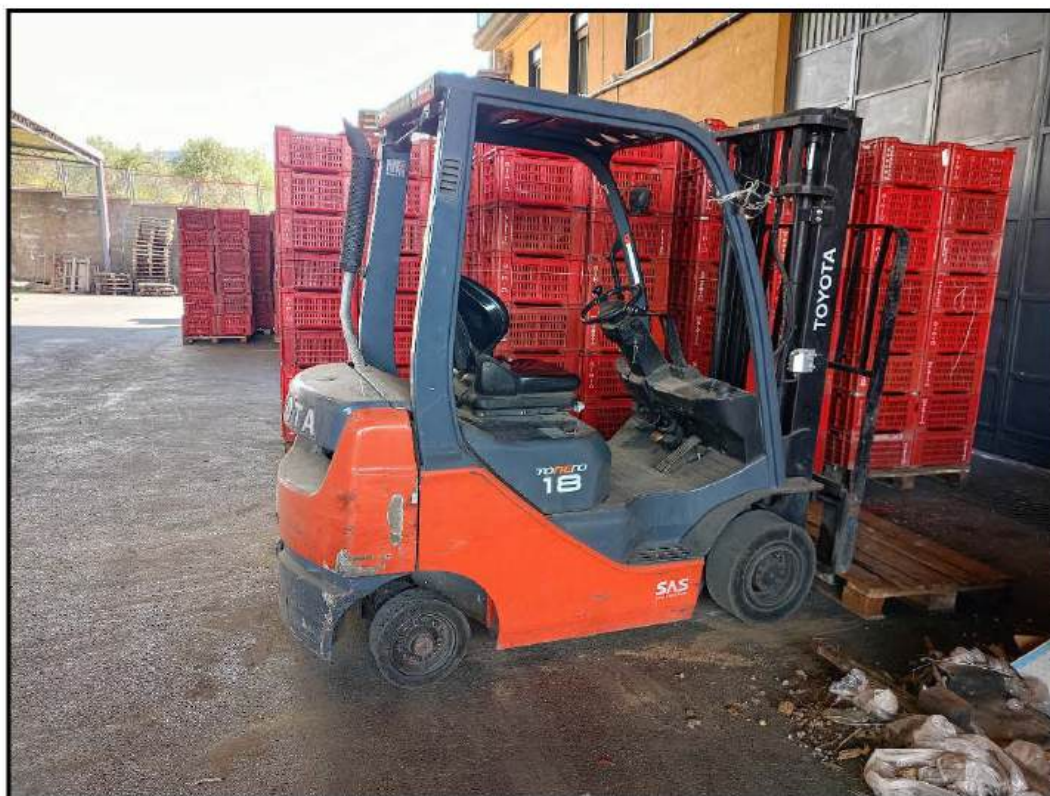
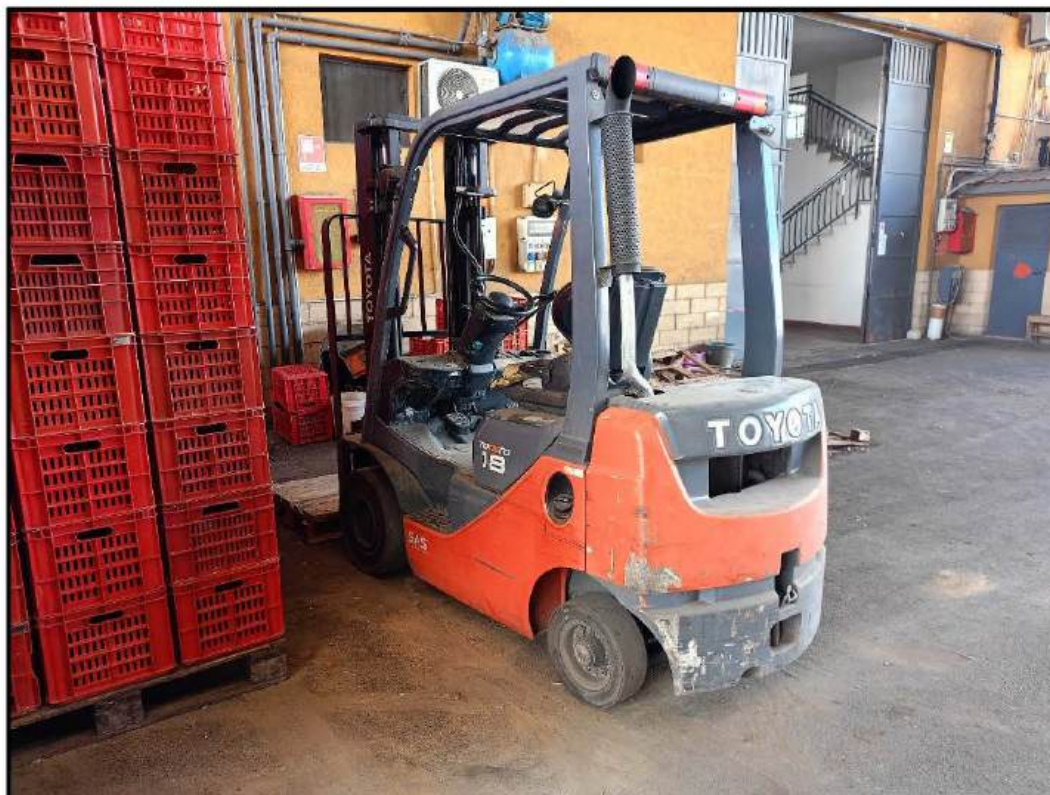
Trattasi di un carrello elevatore termico da 1,75 t avente le seguenti caratteristiche tecniche:

- modello 42-8fdf18;
- alimentazione diesel;
- tipo di guida seduto;
- capacità/portata nominale 1750 kg;
- peso carrello kg 2730;
- altezza di sollevamento 3000 mm;
- livello pressione sonora 69 dB(A);
- dimensioni forche mm 40/80/1000.

Alla data del sopralluogo il carrello elevatore era pienamente funzionante e si presentava in discreto stato di conservazione.

Muletto caricatore a gasolio marca Toyota, modello Tonero 18

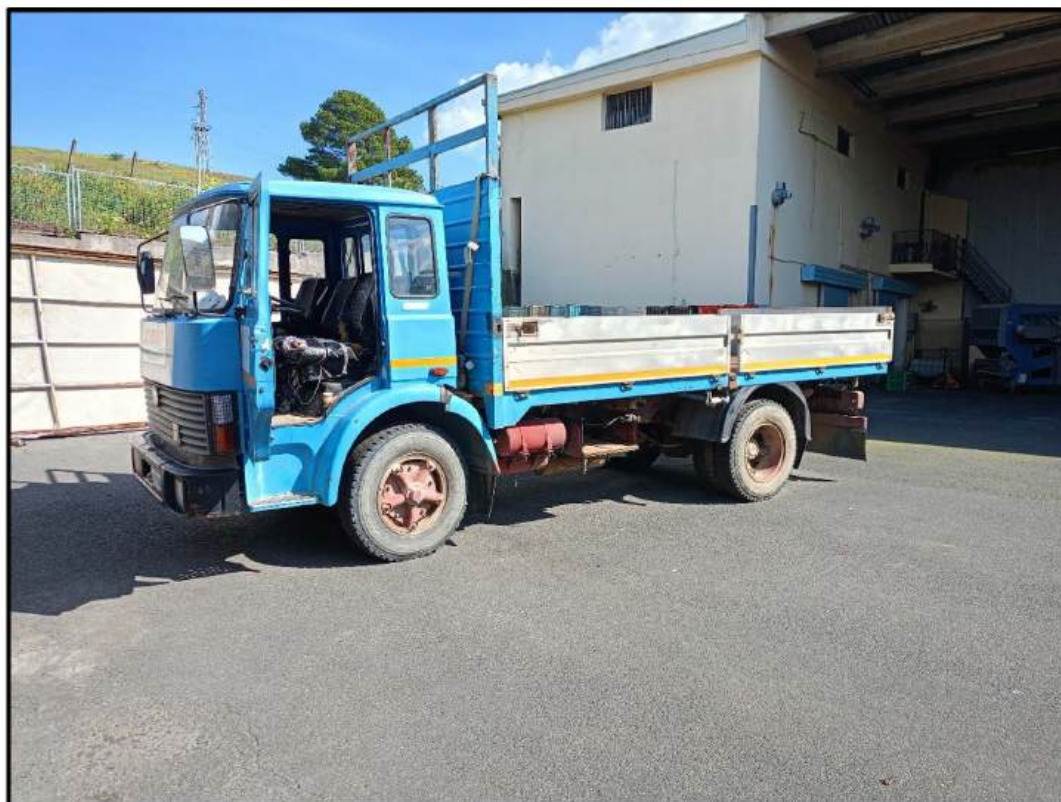
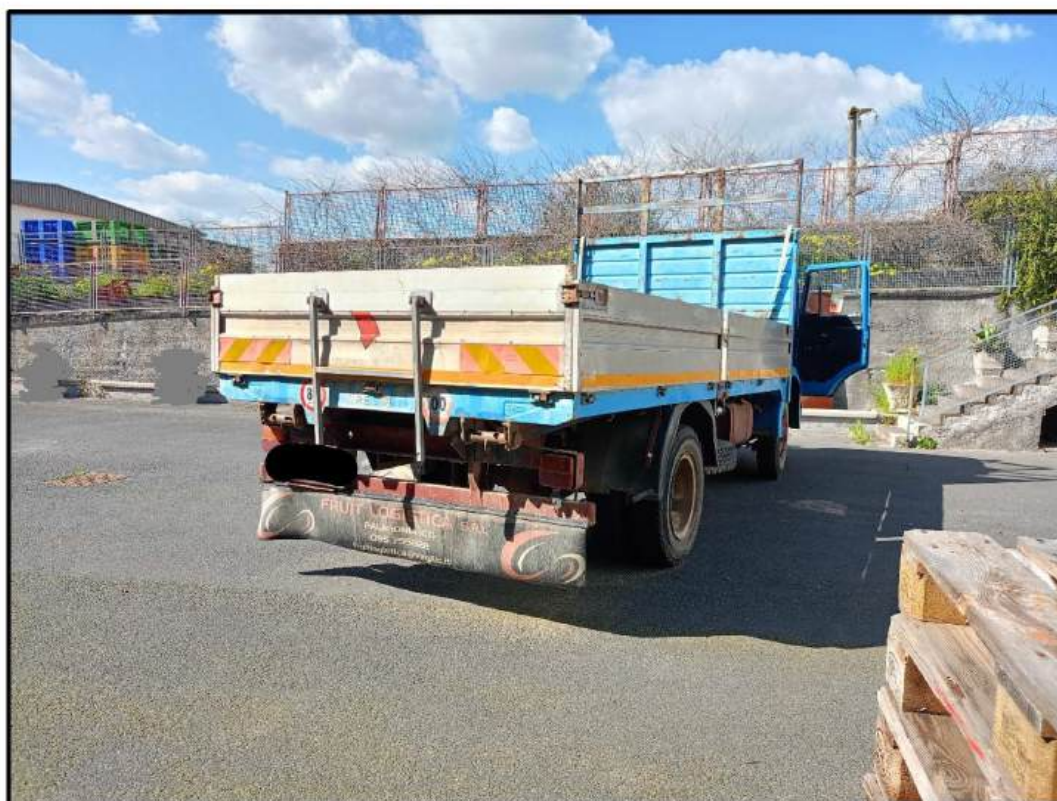
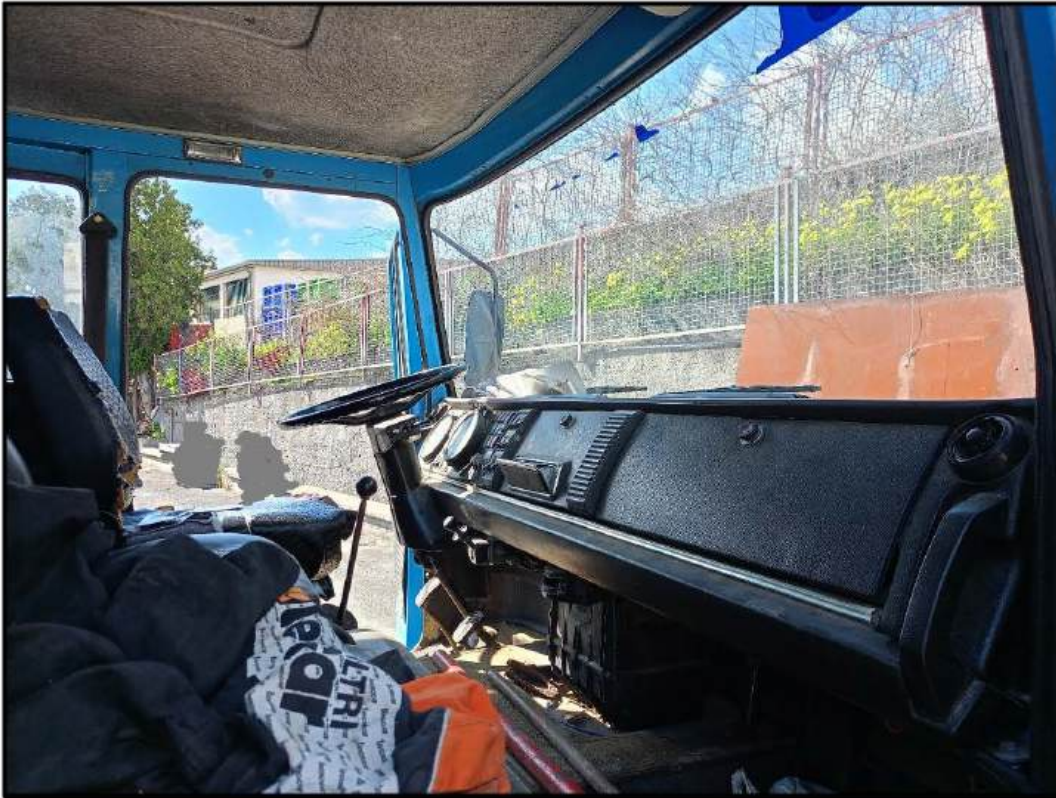
Trattasi di un autocarro per trasporto cose – uso proprio, con cassone fisso, avente le seguenti caratteristiche:

- anno immatricolazione 1981;
- marca FIAT;
- modello 110 NC 115 B
- cilindrata 5183
- potenza 090,53 kw
- alimentazione a gasolio;
- revisione scaduta 11/2024
- gomme in discrete condizioni
- funzionante
- ipoteche al PRA - nessuna

Alla data del sopralluogo l'autocarro era funzionante e non marciante e si presentava in discreto stato di conservazione tenuto conto della sua vetustà.

Camion - autocarro Fiat IVECO 110 OM targa [REDACTED]

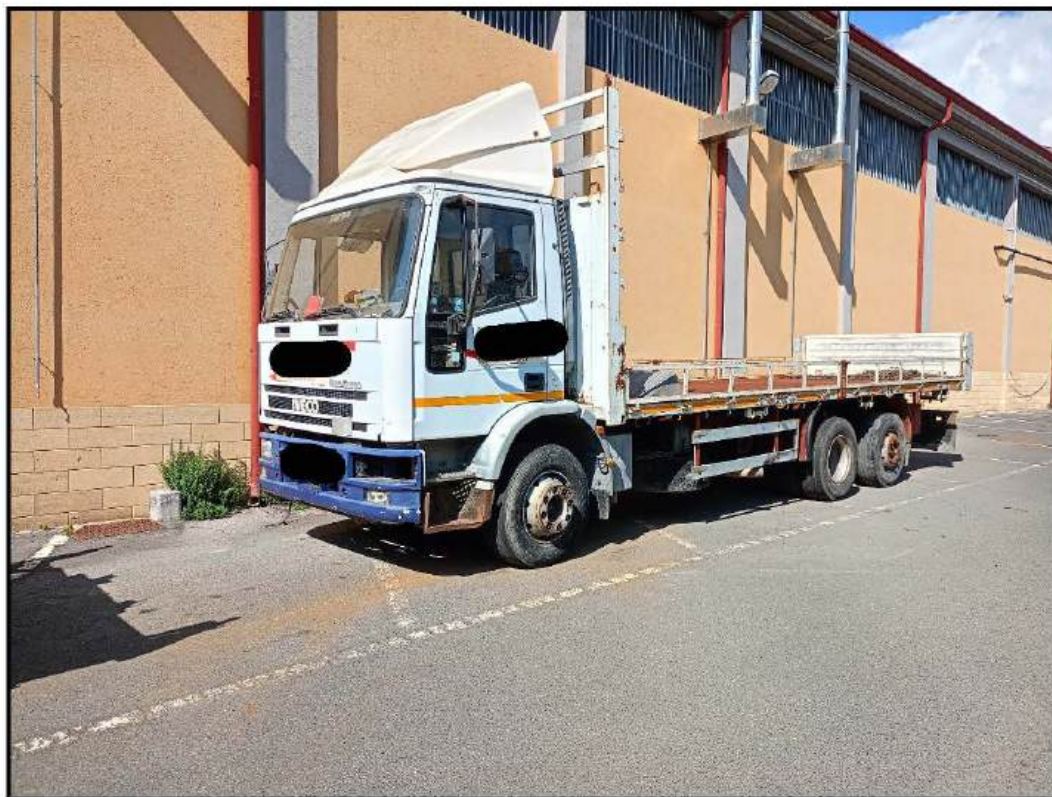
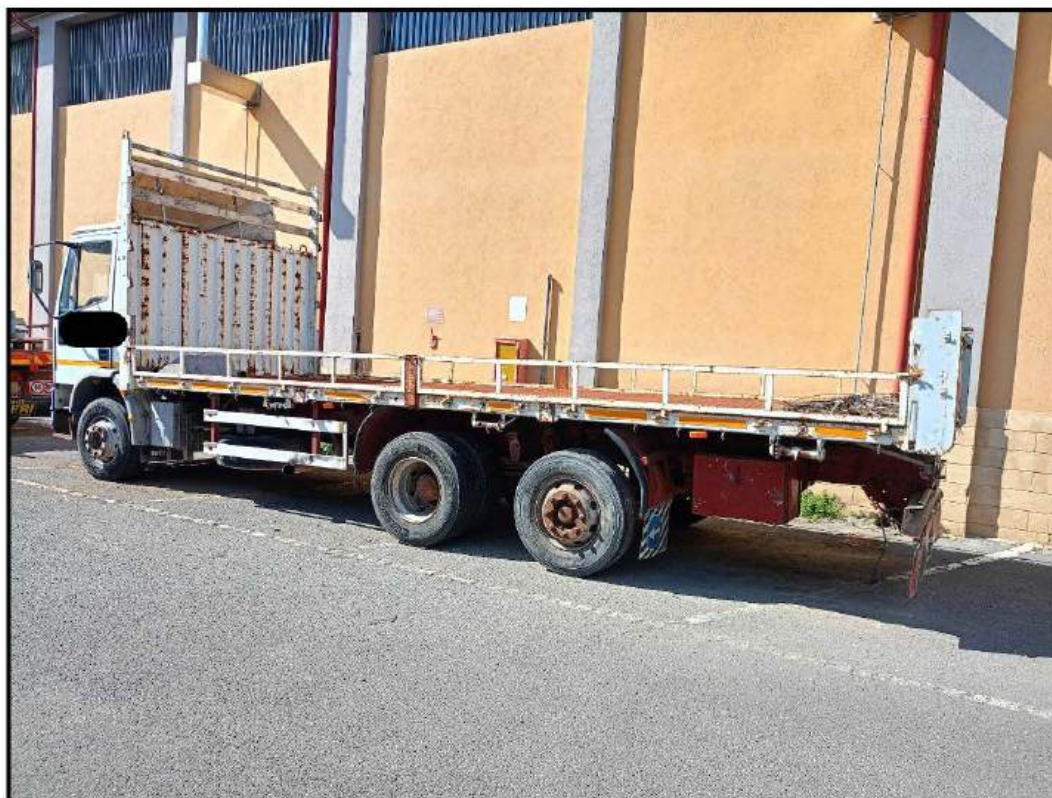
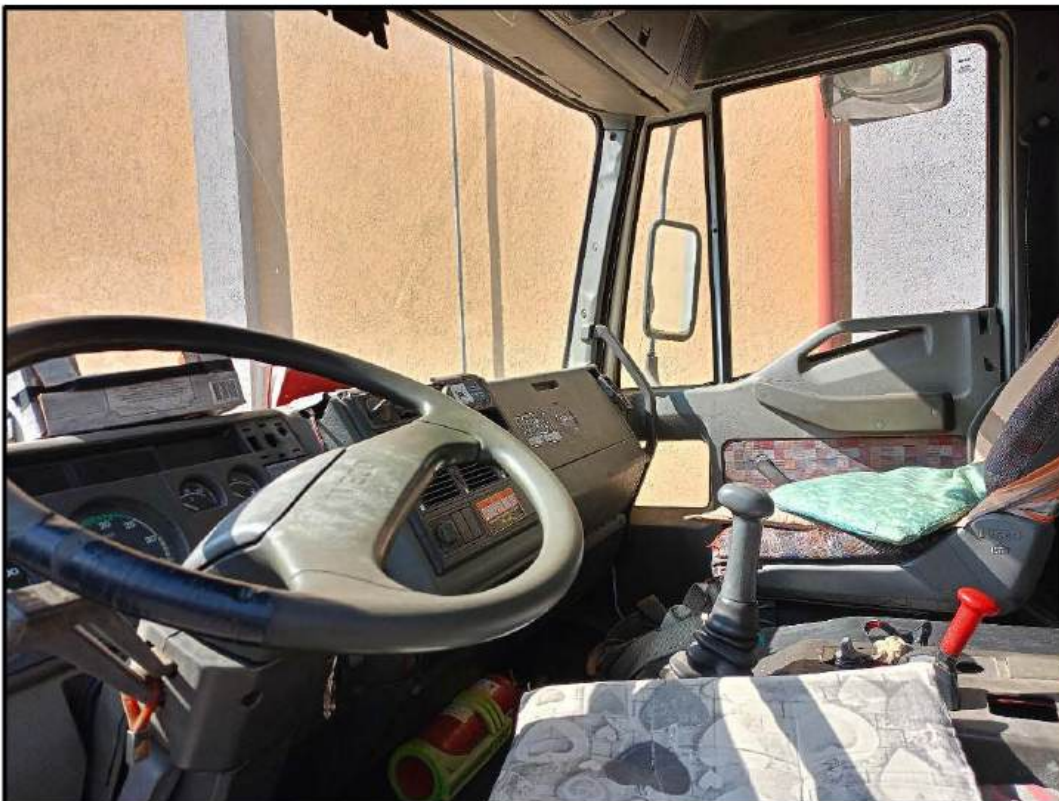
Trattasi di un autocarro per trasporto cose – uso proprio, con cassone a sponde, avente le seguenti caratteristiche:

- anno immatricolazione 01/08/1994;
- marca FIAT;
- modello 150 E 23
- cilindrata 5861
- potenza ..... kw
- alimentazione gasolio
- revisione scaduta – libretto ritirato qualche anno fa in occasione della richiesta revisione
- gomme in discrete condizioni
- funzionante non marciante
- ipoteche al PRA – importo credito € 89.088,82

Alla data del sopralluogo l'autocarro era funzionante e non marciante e si presentava in scadente stato di conservazione tenuto conto della sua vetustà.

Camion - autocarro Fiat IVECO 150 E 23 Eurocargo targa [REDACTED]

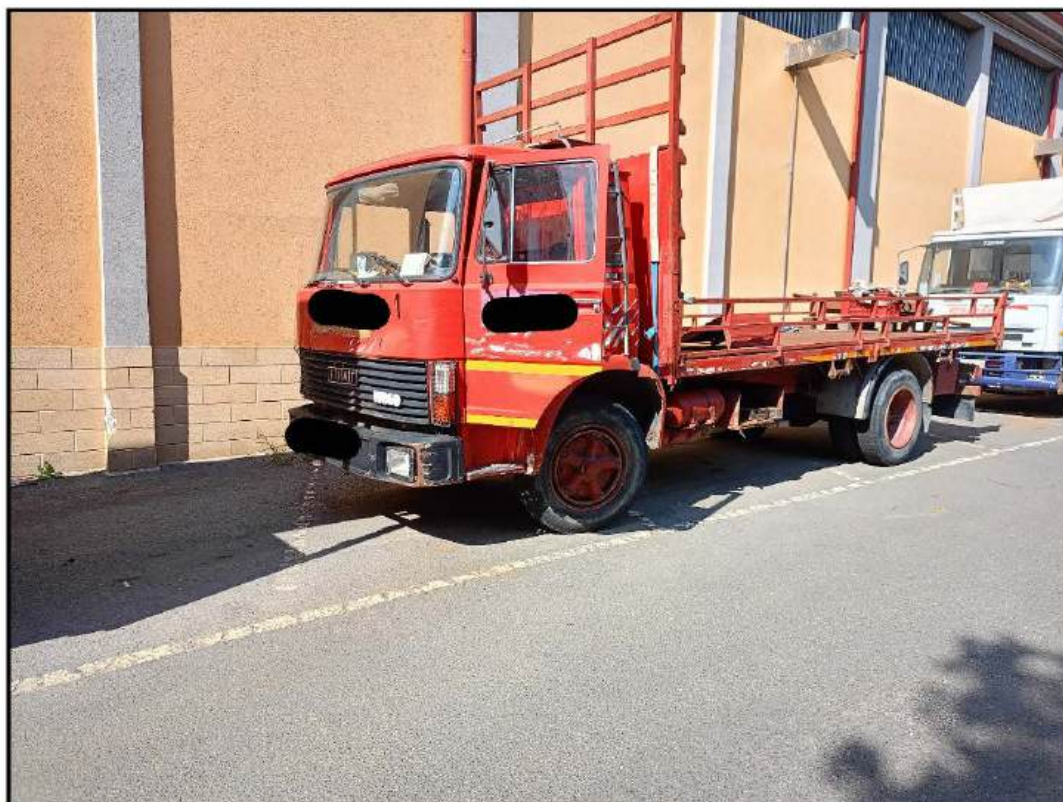
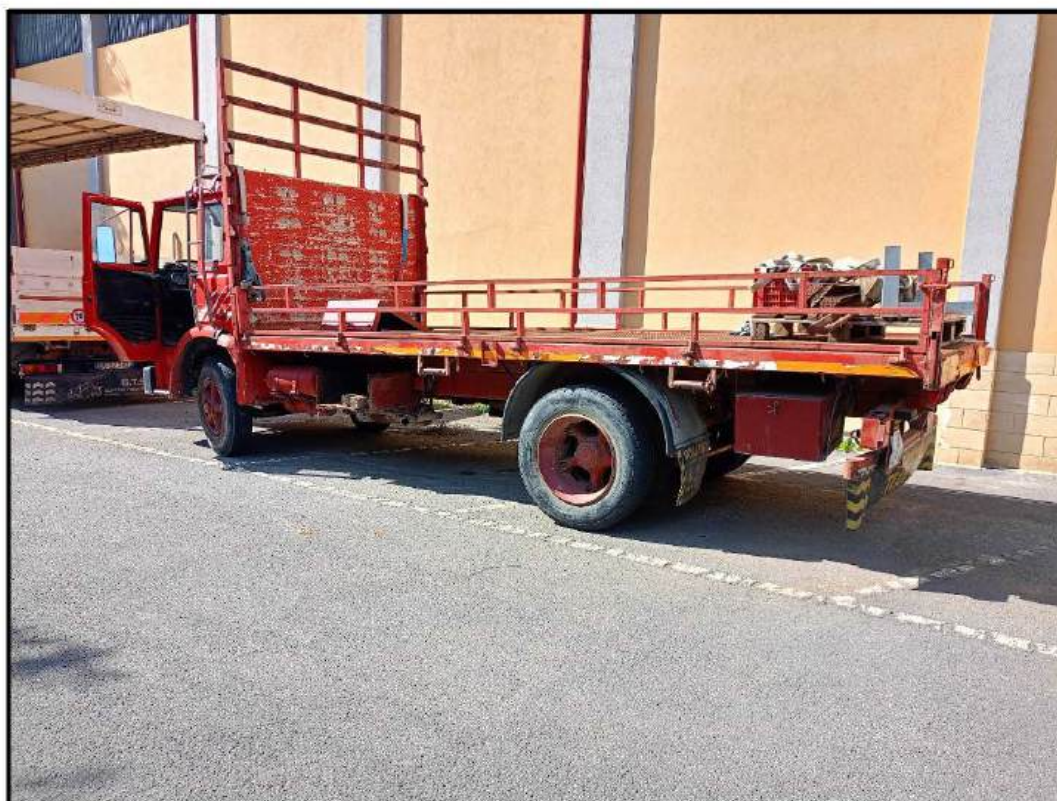
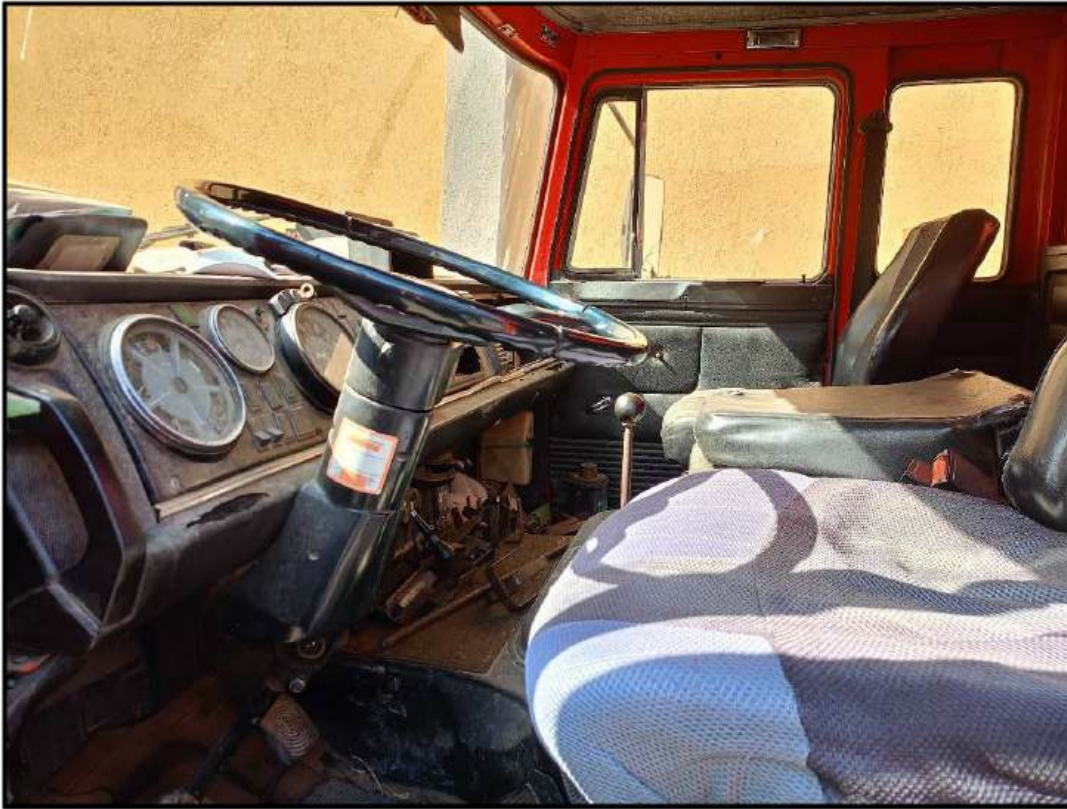
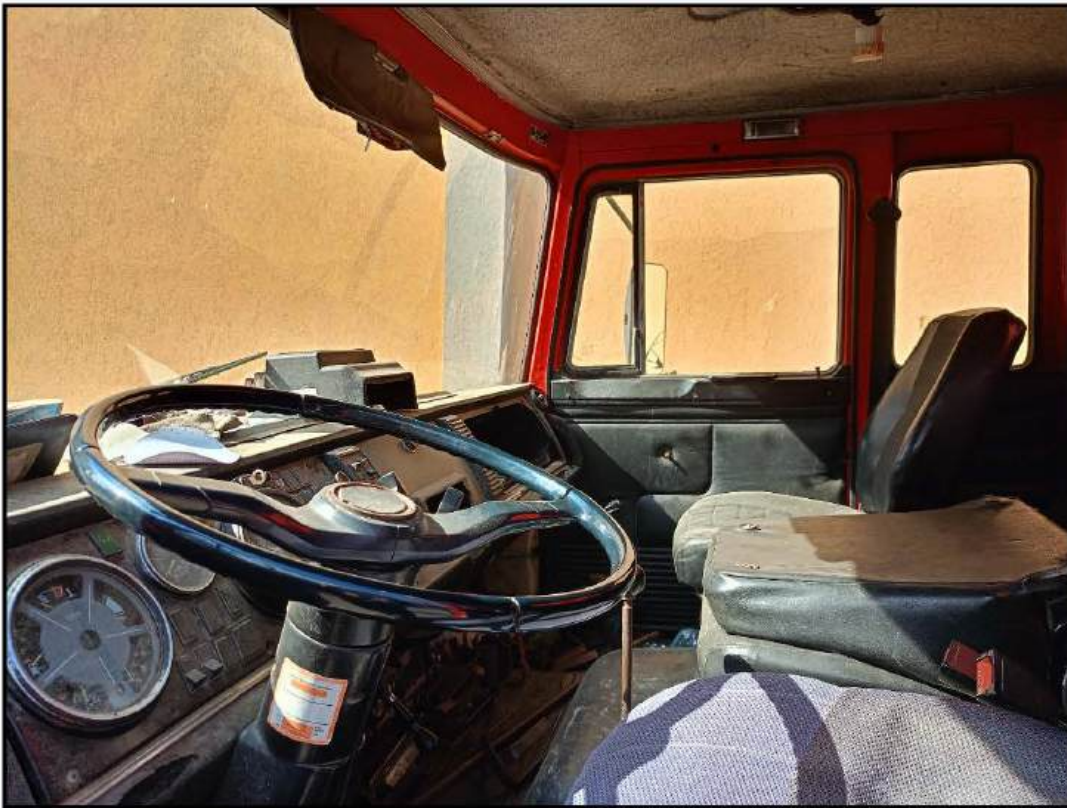
Trattasi di un autocarro per trasporto cose – uso proprio, con cassone fisso, avente le seguenti caratteristiche:

- anno immatricolazione 1981;
- marca FIAT;
- modello 110 NC 115 C
- cilindrata 5183
- potenza 090,53 kw
- alimentazione a gasolio

- revisione scaduta 12/2024
- gomme al 50%
- funzionante
- ipoteche al PRA - nessuna

Alla data del sopralluogo l'autocarro era funzionante e non marciante e si presentava in discreto stato di conservazione tenuto conto della sua vetustà.

Camion - autocarro Fiat IVECO 110-14, targa [REDACTED]

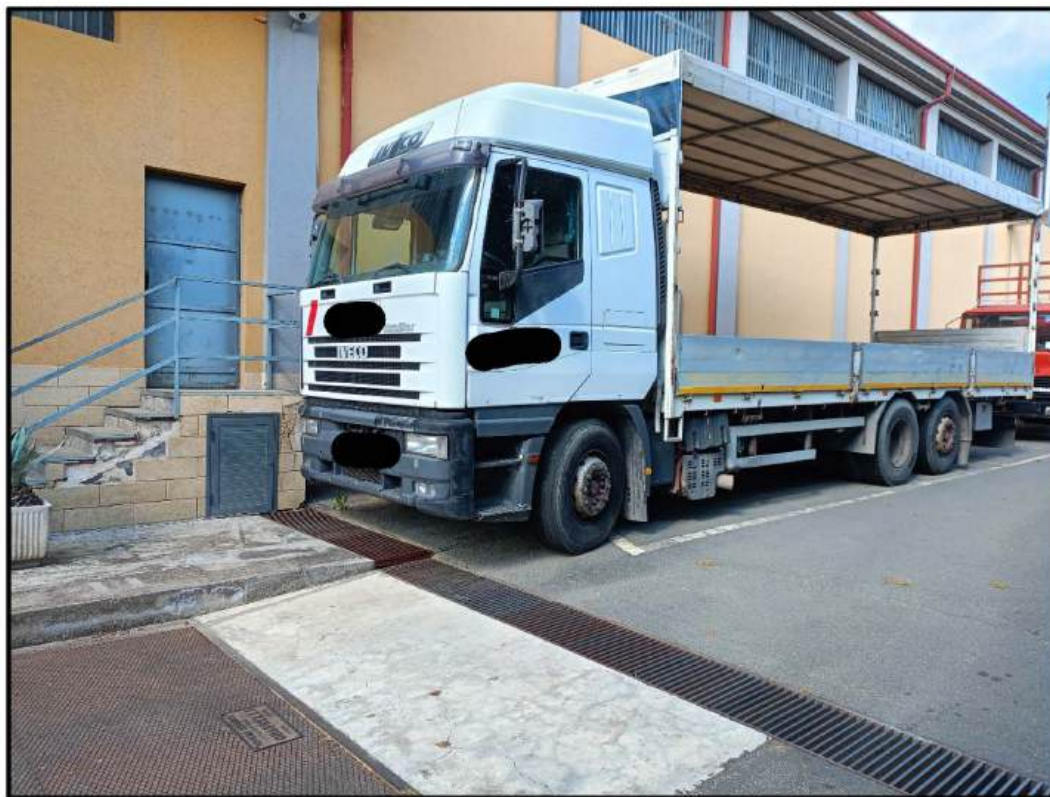
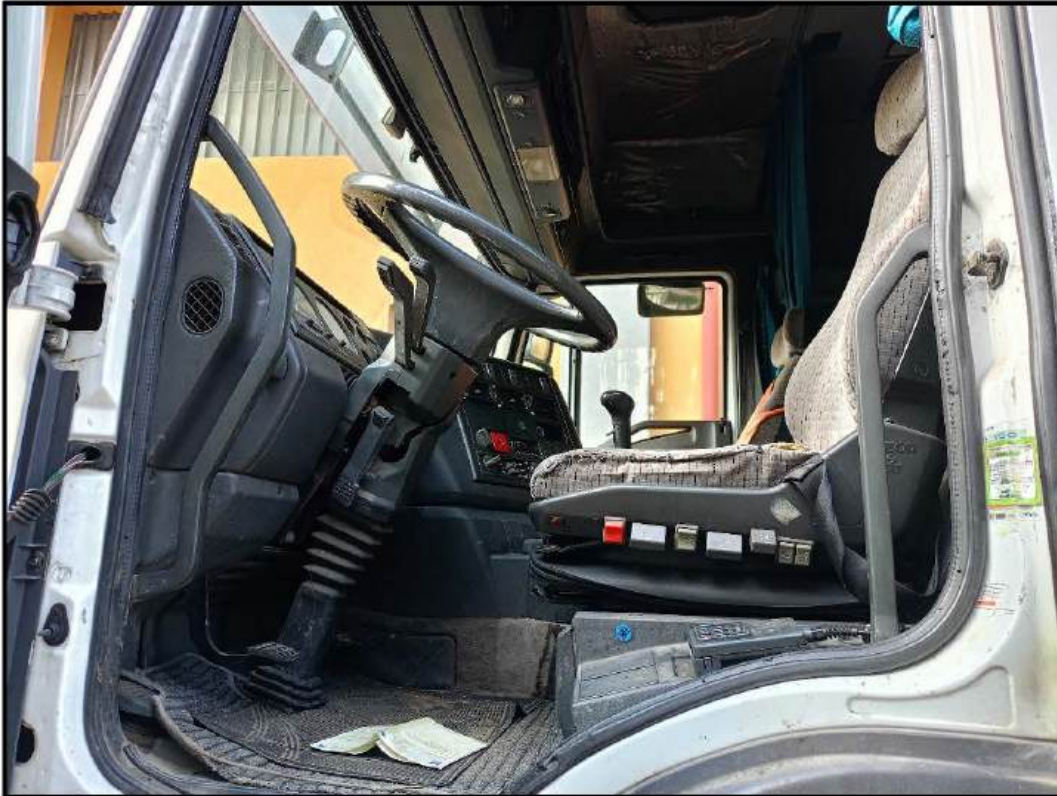
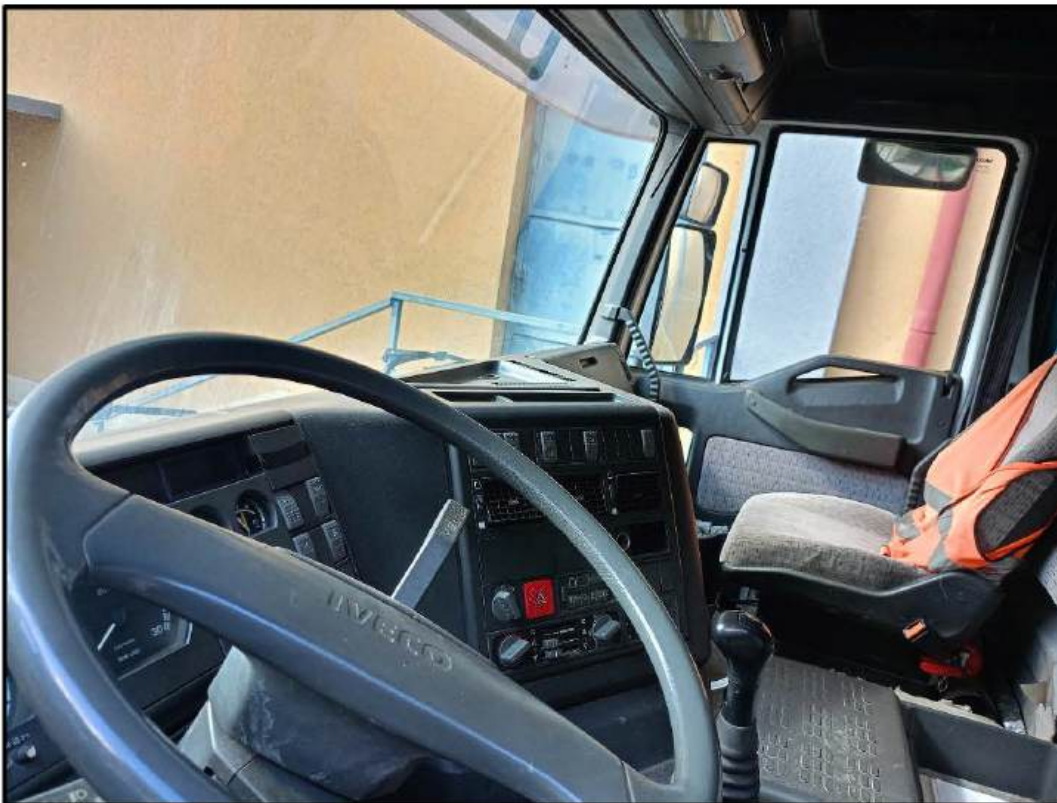
Trattasi di un autocarro per trasporto cose – uso proprio, con cassone fisso e centinatura inamovibile, avente le seguenti caratteristiche:

- anno immatricolazione 30-04-1999;
- marca IVECO;
- modello MAGIRUS 240 e 38 S80E2

- cilindrata 9500
- potenza 276 kw
- alimentazione gasolio
- revisione scaduta 3/2024
- gomme in discrete condizioni
- funzionante
- ipoteche al PRA - nessuna

Alla data del sopralluogo l'autocarro era funzionante e non marciante e si presentava in discreto stato di conservazione tenuto conto della sua vetustà.

Camion - autocarro Fiat IVECO EUROSTAR 240 E 38, targa [REDACTED]

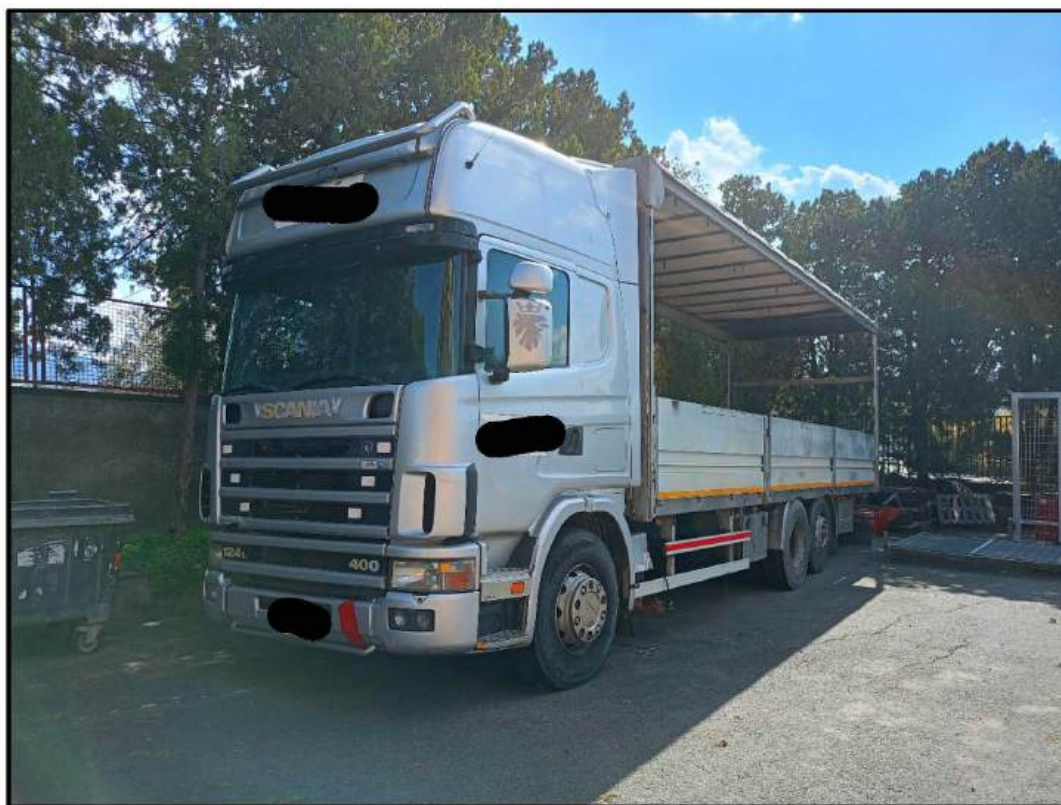
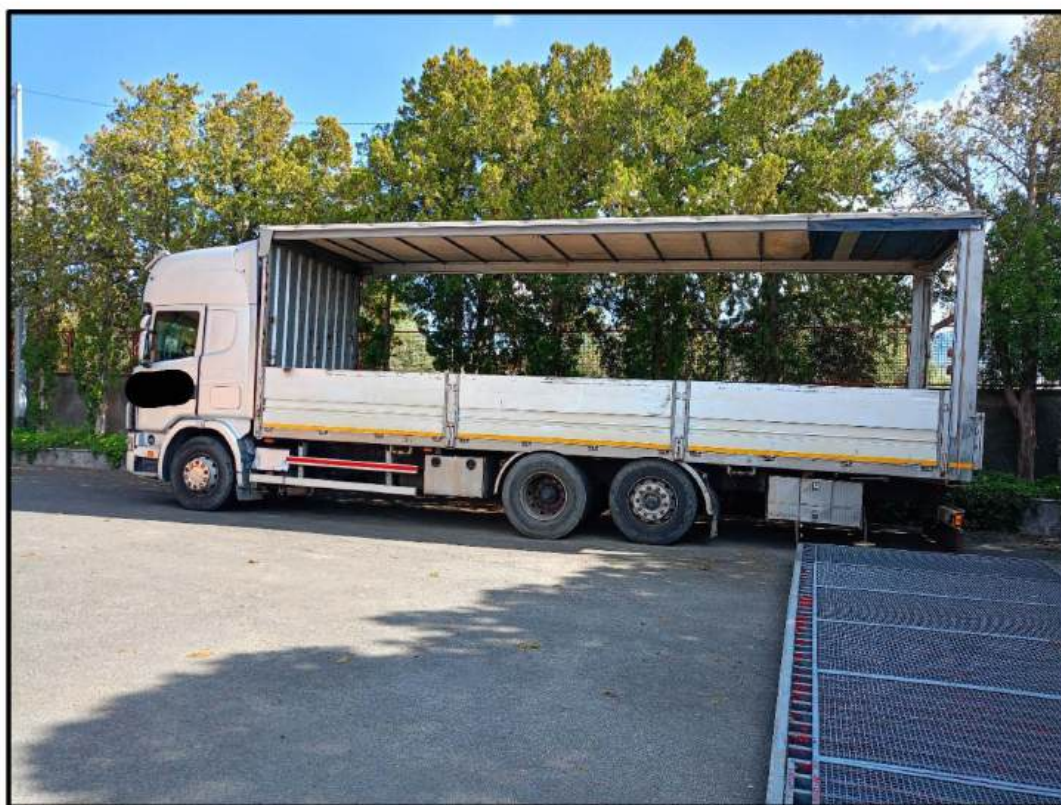
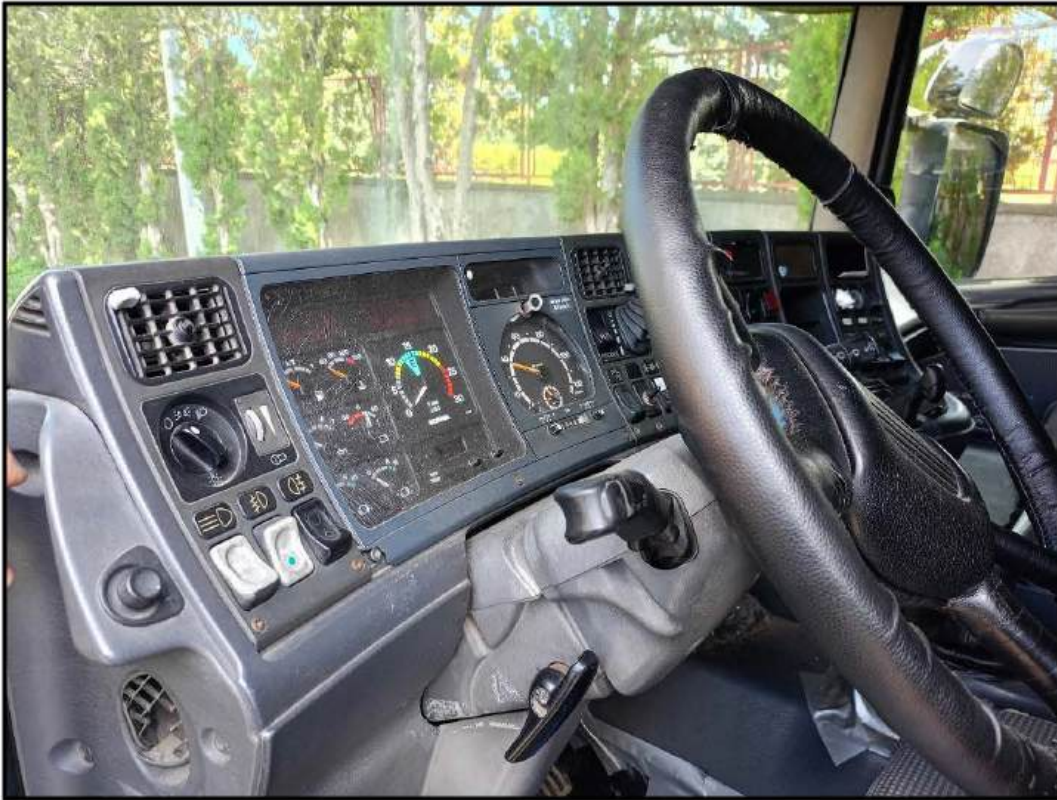
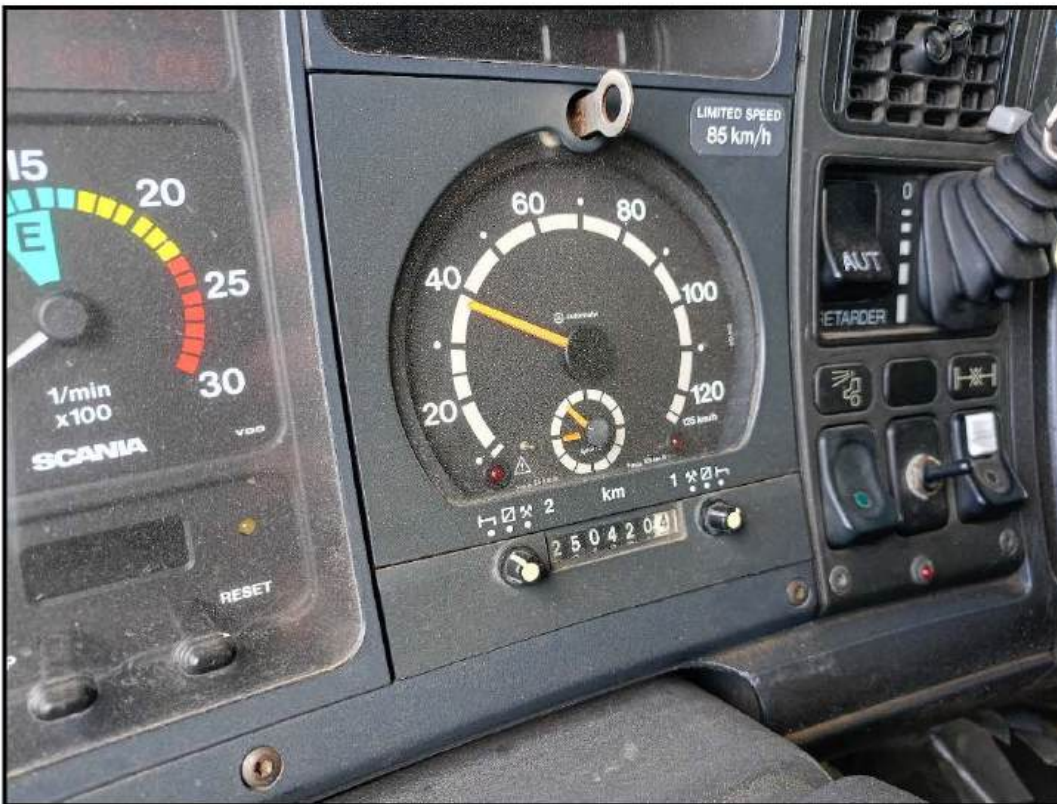
Trattasi di un autocarro per trasporto cose – uso proprio, con cassone fisso e con centinatura e telone ad altezza variabile, avente le seguenti caratteristiche:

- marca SCANIA;
- modello R124 LB 4X2 CTG N3
- cilindrata 11705
- potenza 294 kw
- alimentazione gasolio
- revisione scaduta 1/2025
- gomme in discrete condizioni
- funzionante
- ipoteche al PRA - nessuna

Alla data del sopralluogo l'autocarro era funzionante e non marciante e si presentava in discreto stato di conservazione tenuto conto della sua vetustà.

Camion - autocarro SCANIA 124L 400, targa [REDACTED]
