**- TRIBUNALE DI CALTAGIRONE -**

**1<sup>a</sup> PERIZIA DI STIMA BENI MOBILI**

**- LIQUIDAZIONE GIUDIZIALE N°6 - 2025 -**

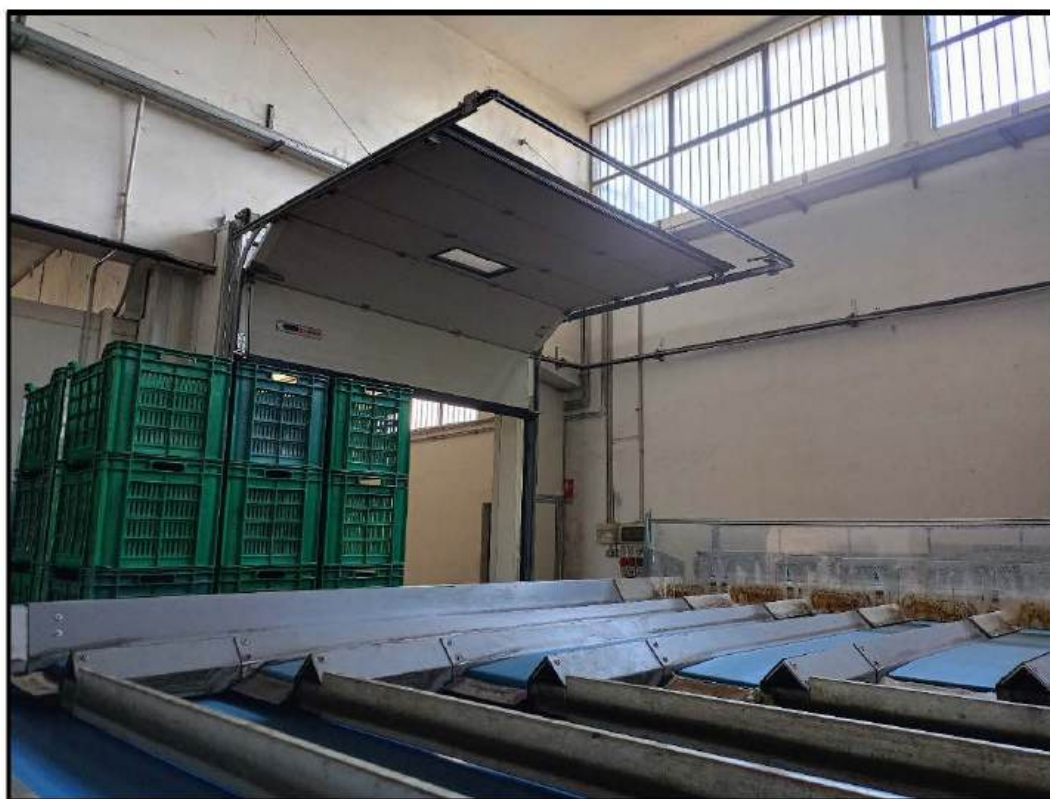
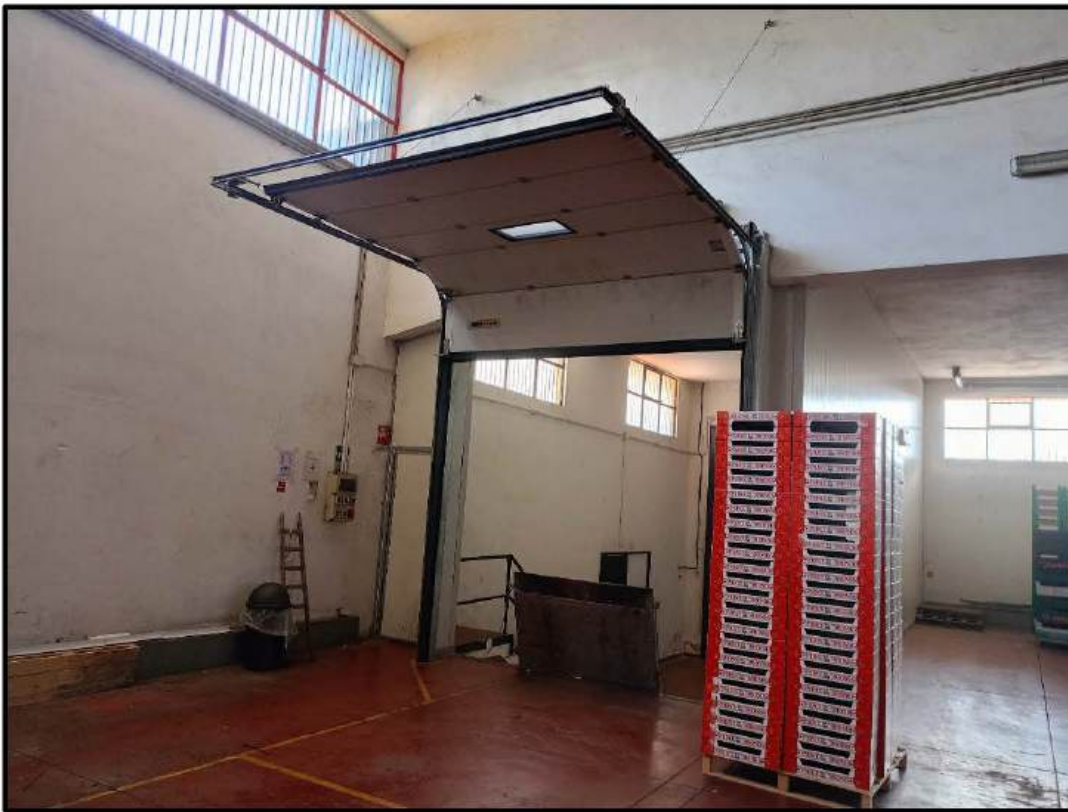
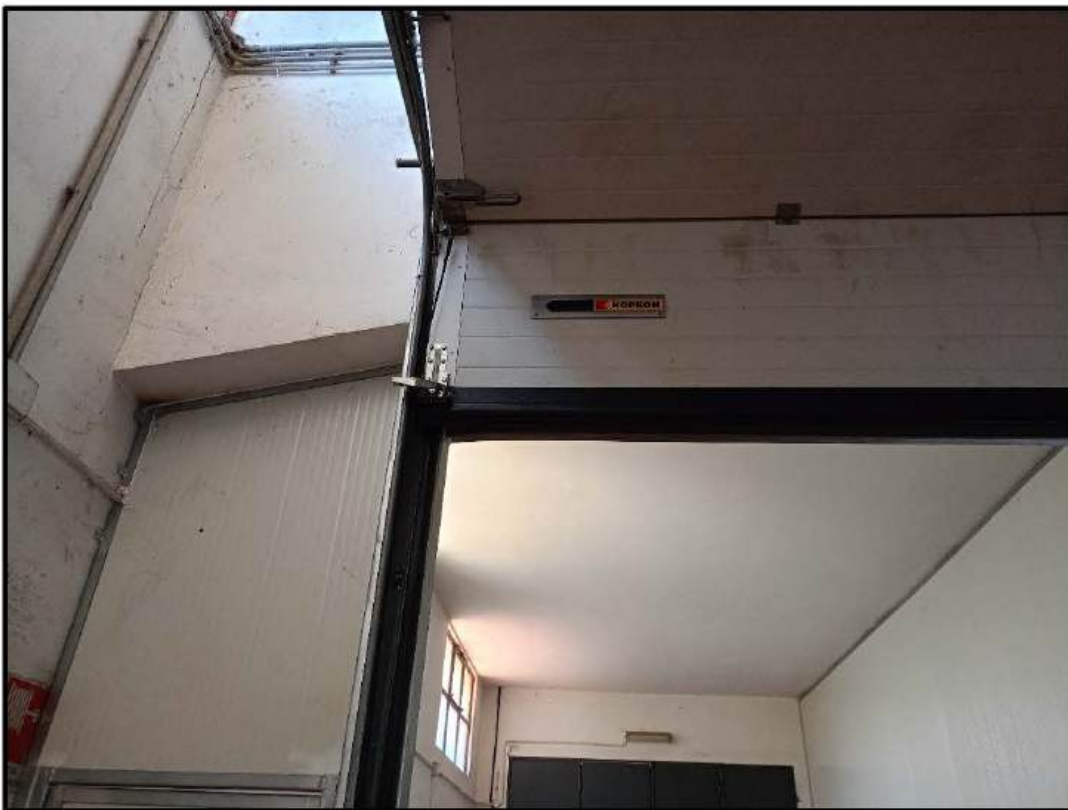
Trattasi di porte isotermitiche che fungono da sigillante fra l'interno della struttura e l'esterno dove è parcheggiato l'automezzo da caricare, ciò al fine di ridurre al minimo le dispersioni termiche. Le porte isotermitiche sono anche dotate di oblò per una migliore visibilità fra l'interno e l'esterno e per una maggiore sicurezza nelle operazioni di carico e scarico. Esse hanno una larghezza di 3,00 mt ed un'altezza di mt 3,80

Si presentano in buono stato di conservazione.

N°2 porte serrande per piano di carico marca Kopron

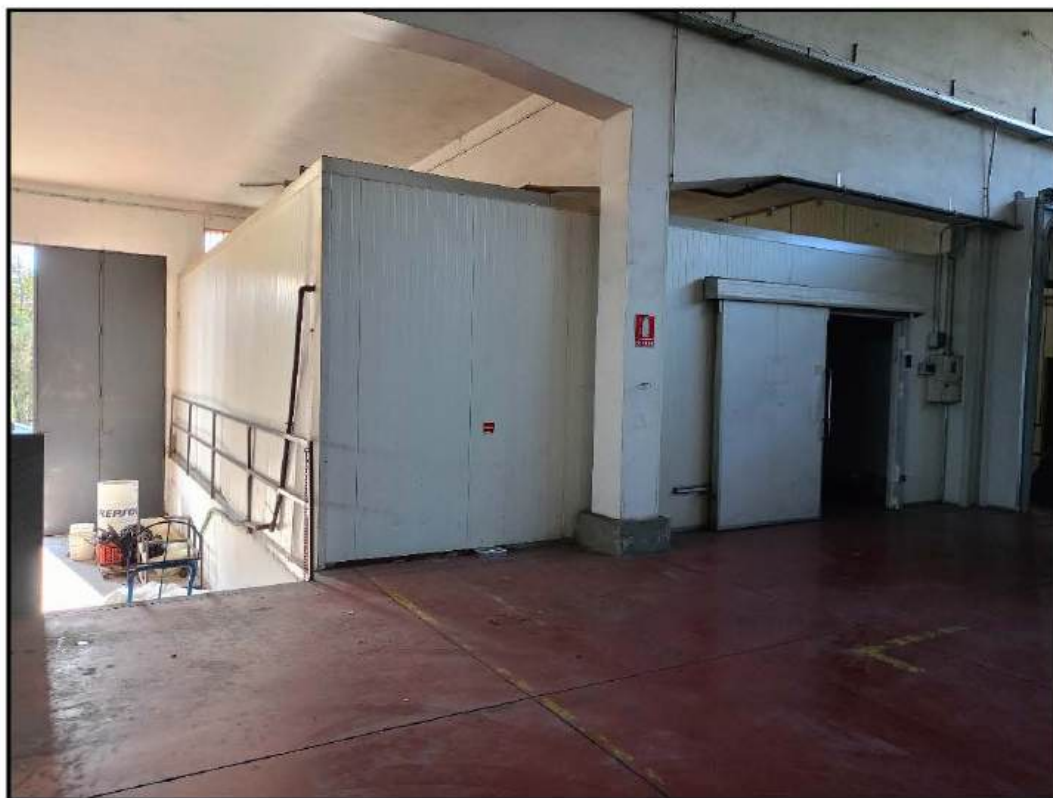
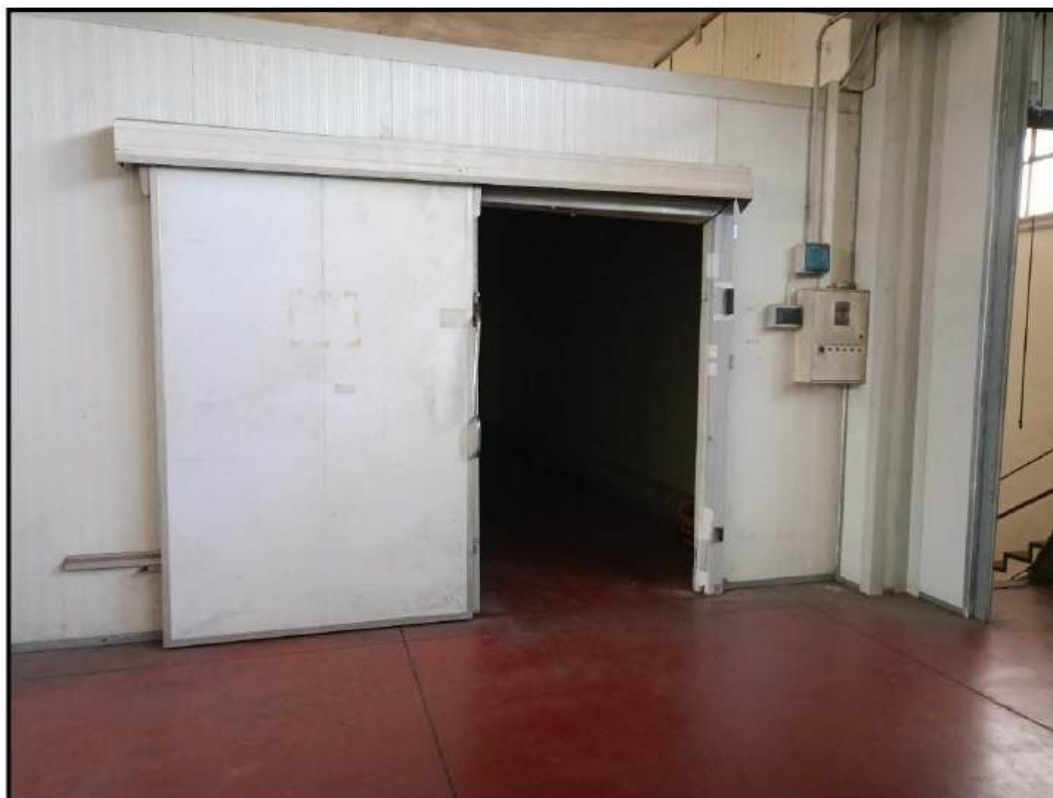
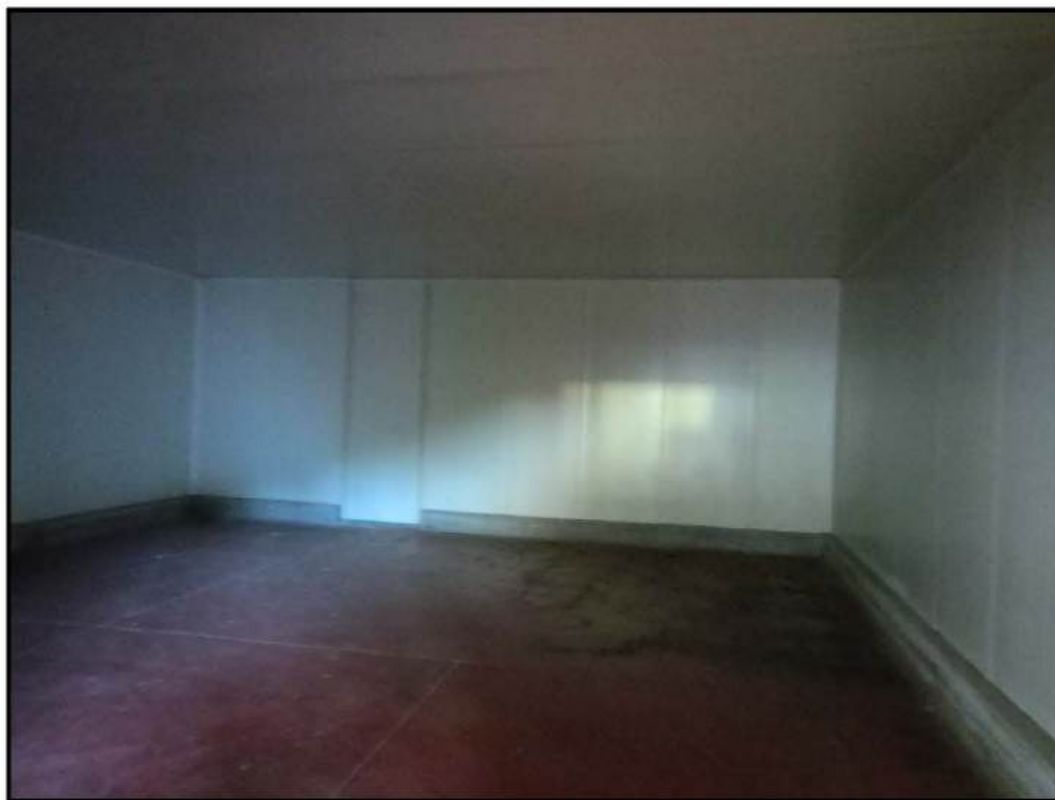
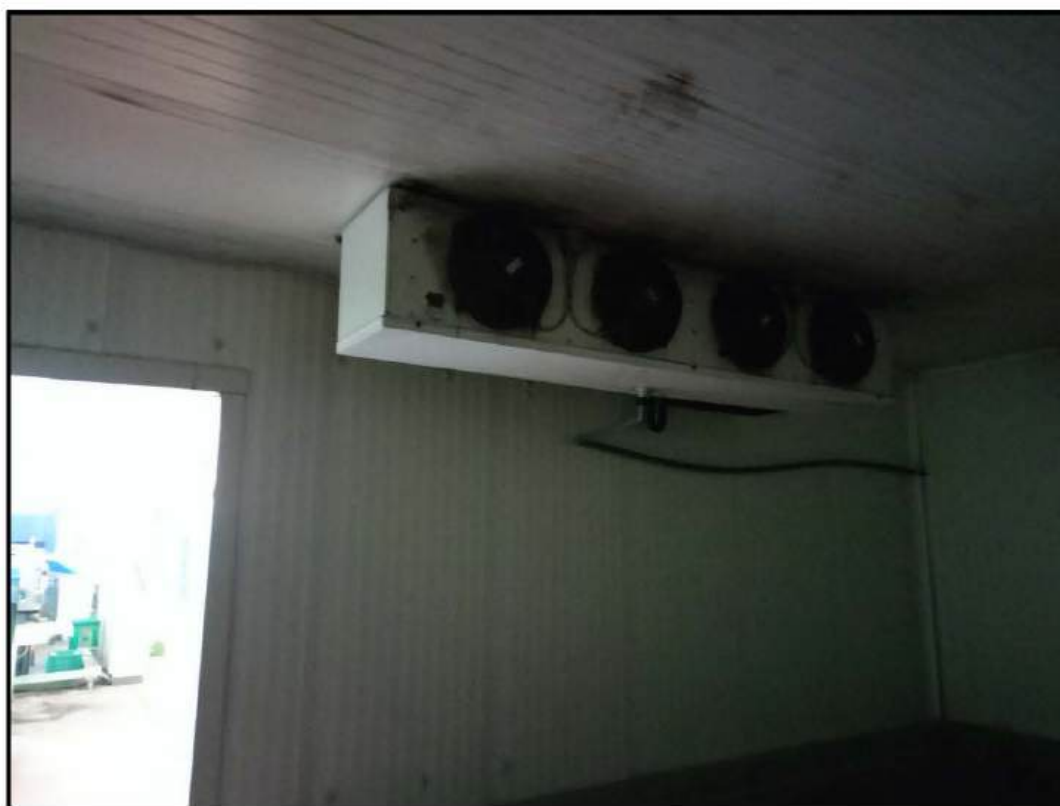
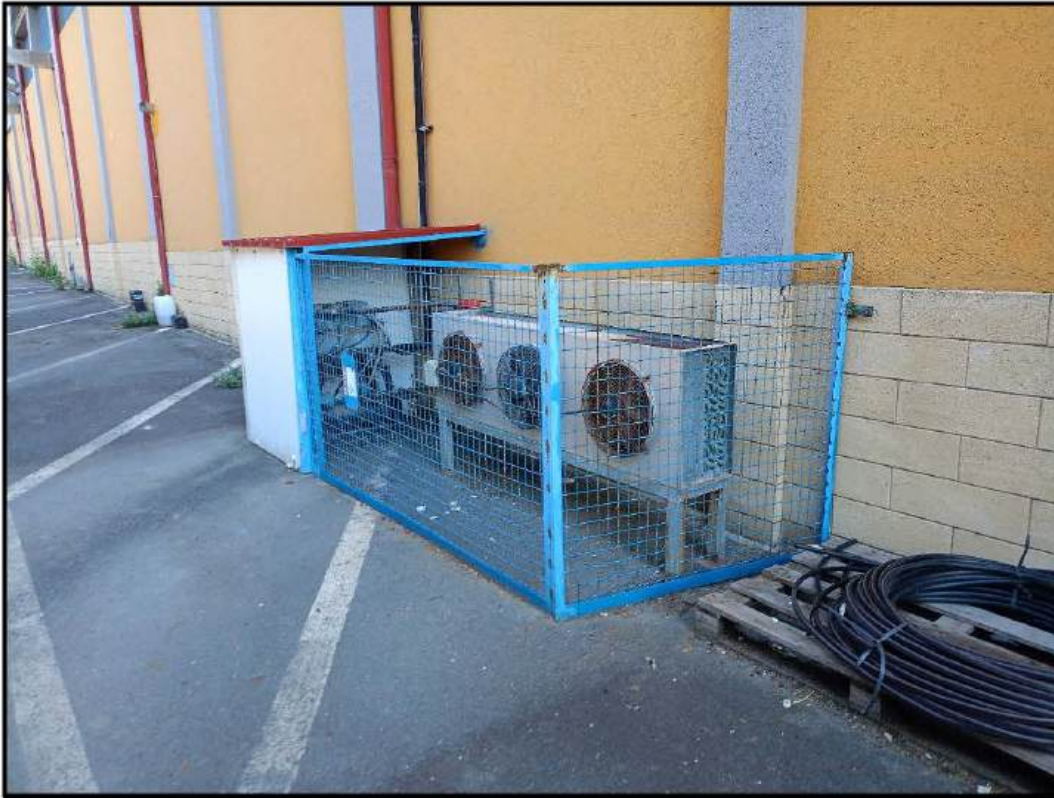
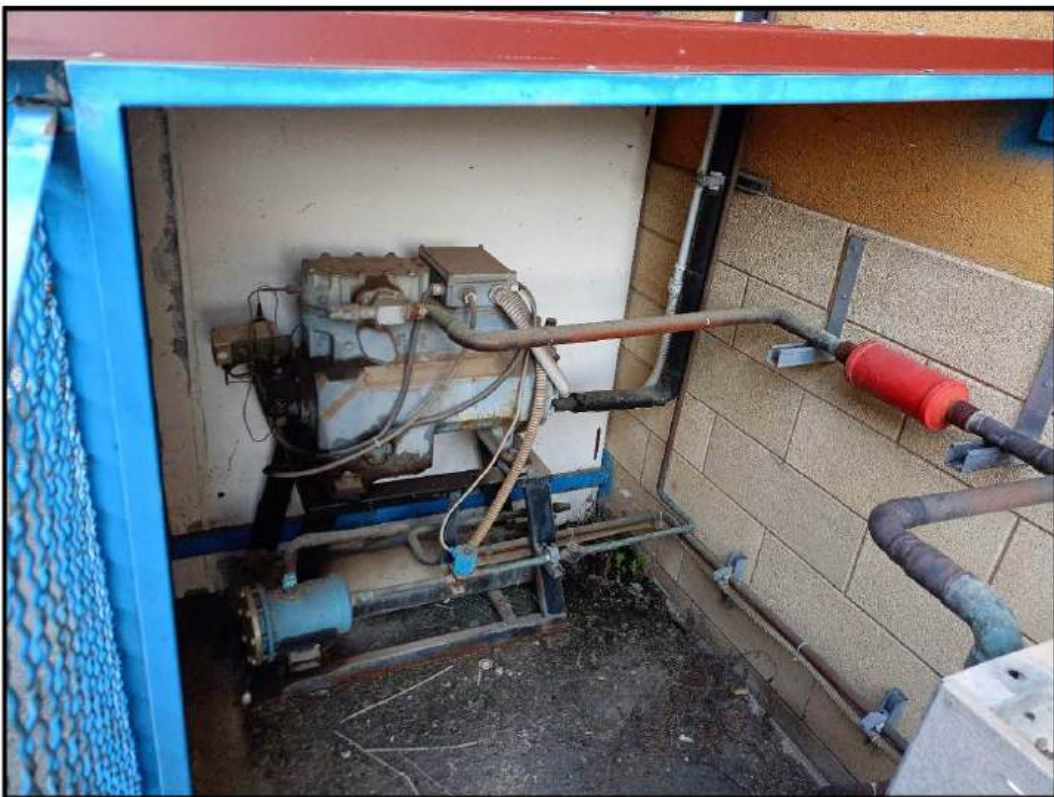
Trattasi di una cella frigo posta all'interno di un capannone a Palagonia, realizzata in opera con pannelli termoisolanti (pareti e soffitto) dello spessore di 10 cm. E' dotata di porta scorrevole manuale, di larghezza mt 1,50 ed altezza mt 2,40. La cella è completa di quadro elettrico, refrigeratore interno e motori esterni.

Si presenta in buono stato di conservazione.

Cella frigo 8.20 x 9,30 x h 3,10

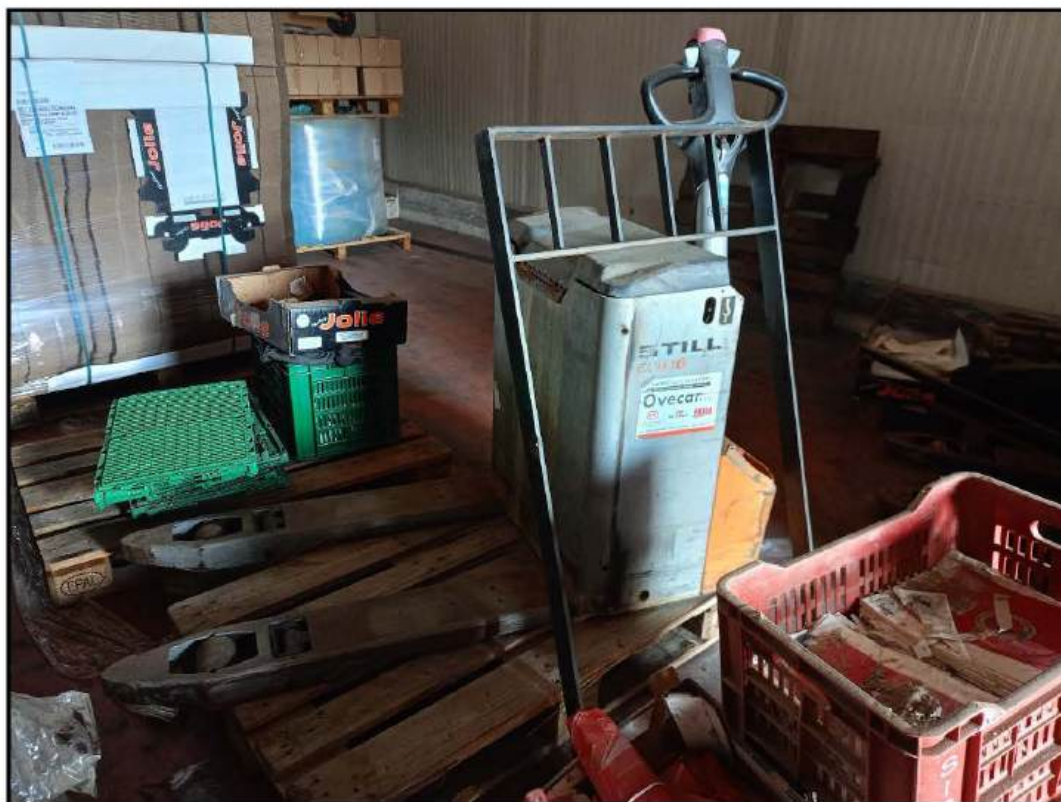
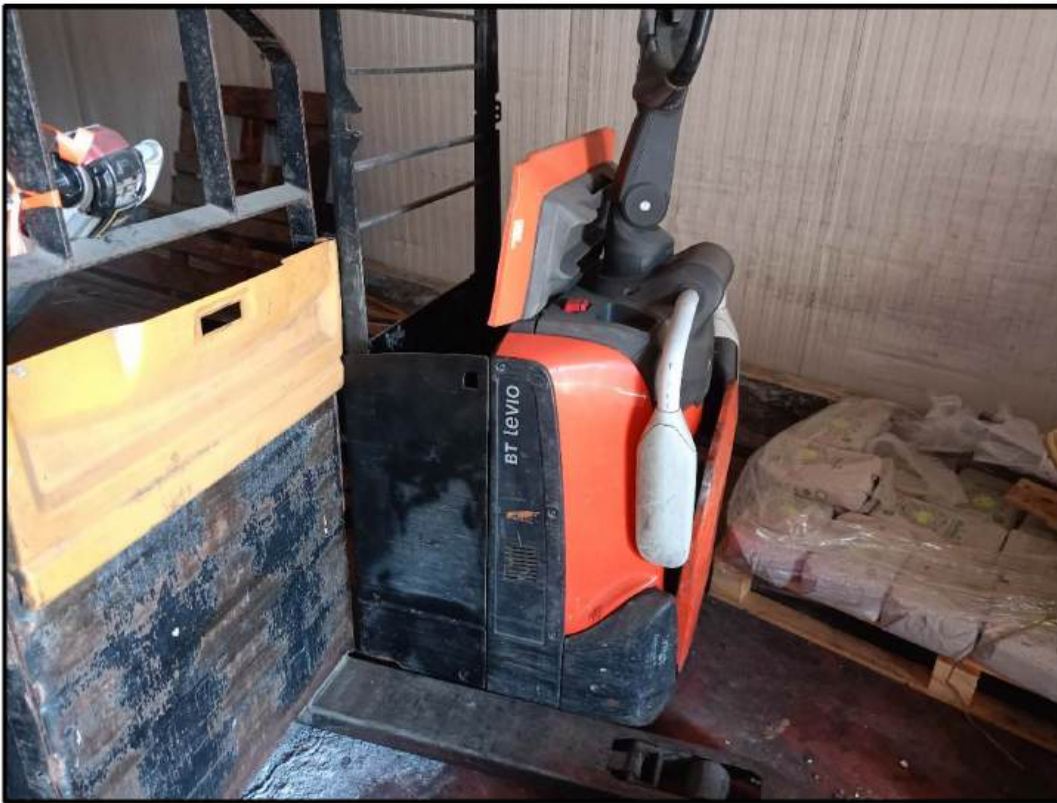
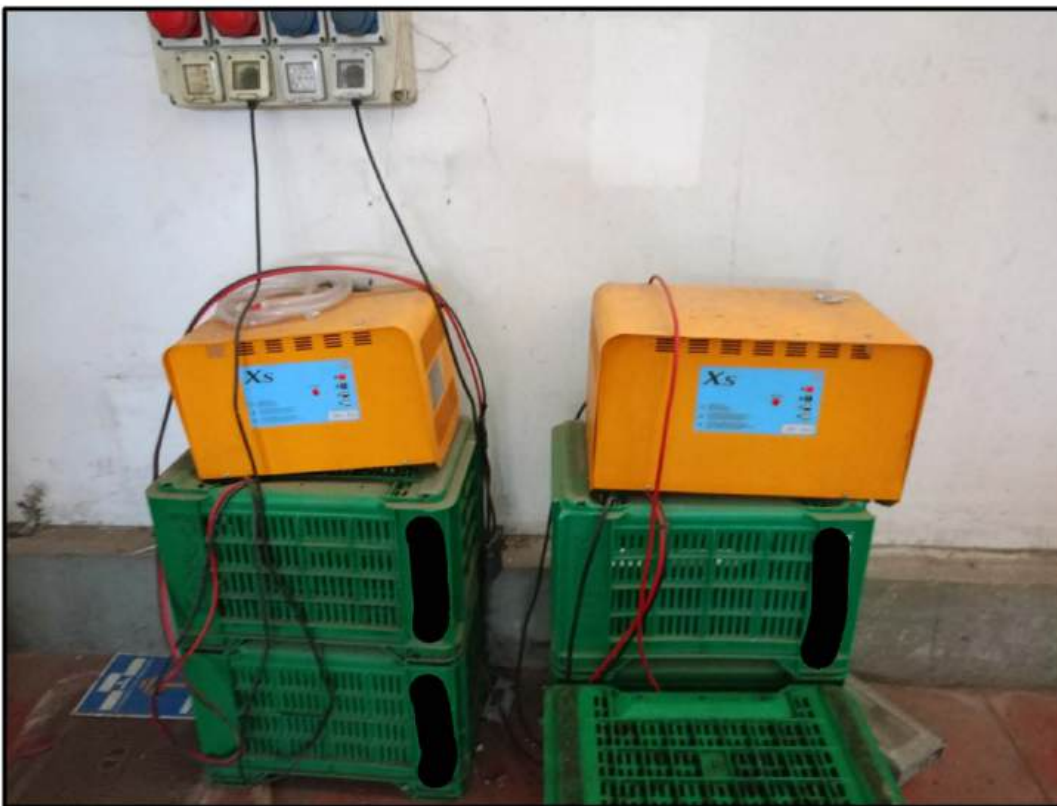
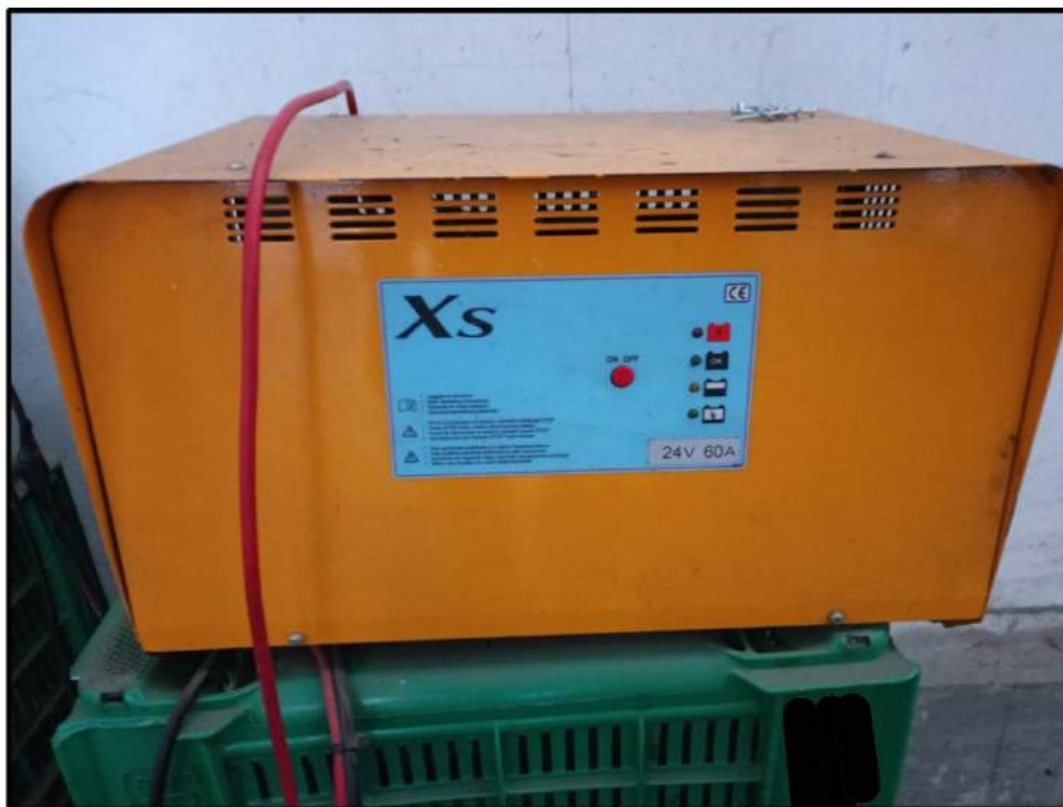
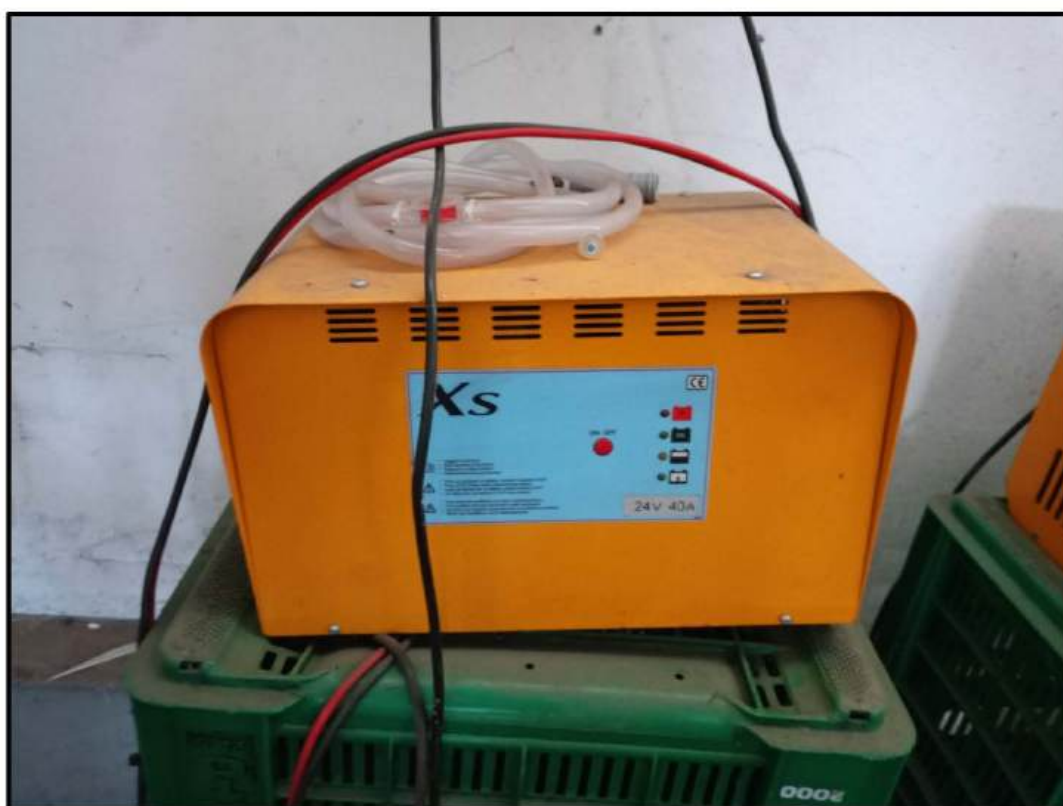
N°3 trans pallet elettrici (non funzionanti) e n°2 caricabatterie dei trans pallet elettrici.
