## TRIBUNALE DI BOLZANO

| Procedura | <b>Liquidazione Giudiziale 16/2025</b><br><div></div> |
| Oggetto | <b>VALUTAZIONE BENE MOBILE RICONDUCIBILE ALLA<br/>PROCEDURA PRESSO DEPOSITO DI CARUGATE MI</b> |

### RELAZIONE TECNICO ESTIMATIVA DI BENI MACCHINARIO PRESSO DEPOSITO IN CARUGATE MI

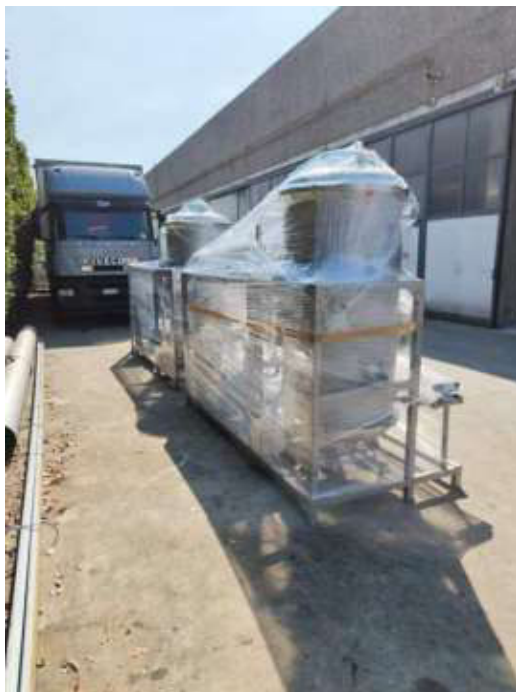
## FOTO MACCHINARIO

Presso un deposito di Carugate MI è presente un macchinario di nuova produzione denominato ECOPRIMA 1000-K per il quale era presente un contratto d'acquisto mai finalizzato.

L'Ecoprima 1000-K è un evaporatore sottovuoto (presumibilmente a pompa di calore, data la serie "K") progettato per la separazione dei contaminanti dall'acqua.

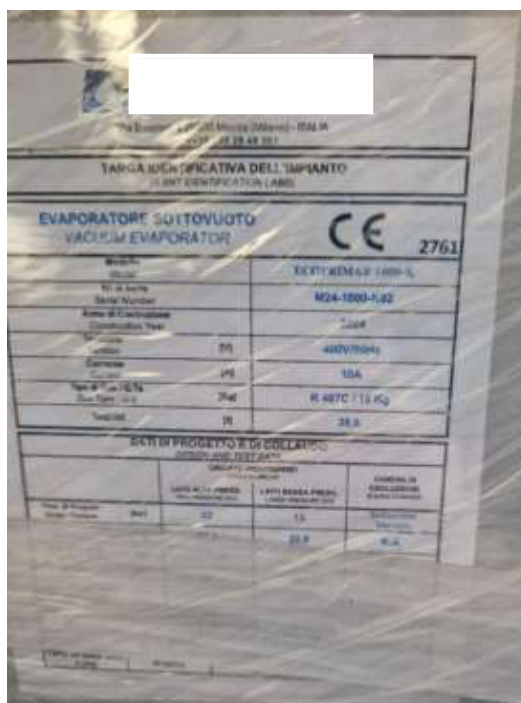
I dati sono stati rilevati da una etichetta apposta sul macchinario.
