# TRIBUNALE CIVILE DI SASSARI

### RELAZIONE DI PERIZIA TECNICA

#### *Fascicolo 1 di 1: Beni Mobili*

### LIQUIDAZIONE GIUDIZIALE N. 7/2024

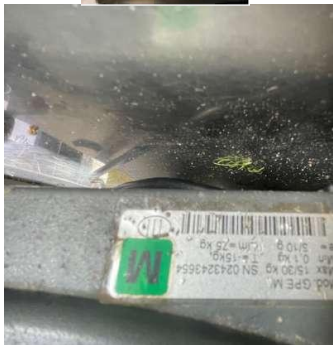
| 10 | N. 1 BILANCIA<br><b>MARCATURA CE ANNO 2013 MODELLO SC II 800 S.N. 20106734</b> | |

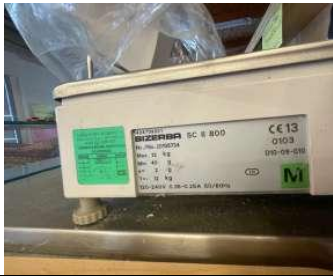
| 19 | N. 1 BILANCIA PANETTERIA <b>BIZERBA</b> SC II 800 S/N 20106734<br>PORTATA MIN 40G MAX 12 KG <b>MARCATURA CE</b> anno 2013 | <br> |

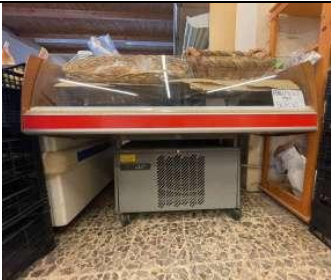
| 20 | N. 2 TAKE AWAY SALUMI LUNGHEZZA 1.28 M / LARGHEZZA 1 M:<br>- <b>OSCARTIELLE</b> BANCARELLA ARCHÈ GI L130 SBRINAMENTO 200W<br>S/N 1H12871101 R404A <b>MARCATURA CE</b> ANNO 2008<br><br><u>NON FUNZIONANTE</u><br><br>- <b>OSCARTIELLE</b> BANCARELLA ARCHÈ GI L130 SBRINAMENTO 200W | |

| | <p>S/N 1H12871201 R404A <b>MARCATURA CE</b> ANNO 2008</p> <p><u>NON FUNZIONANTE</u></p> | |

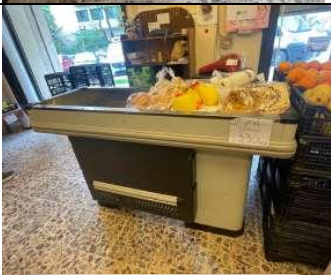
| 22 | <p>N. 1 BANCO CASSA ALTEZZA 1M / LUNGHEZZA 1.40M</p> <p><b>SCS SRL</b> MODELLO SPARTA ST SMALL MATR 072504</p> <p><b>MARCATURA CE</b> ANNO 2010</p> | <br> |

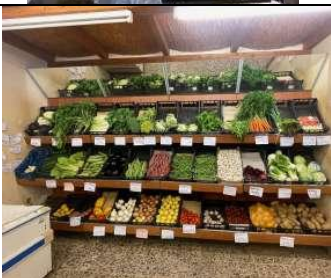
| 23 | <p>ESPOSITORE FRUTTA 3 PIANI ALTEZZA 2.40 M / LUNGHEZZA 4.40 M</p> | |

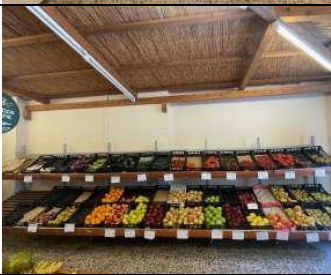
| 24 | <p>ESPOSITORE FRUTTA 2 PIANI ALTEZZA 1.70 M / LUNGHEZZA 1.40 M</p> | |

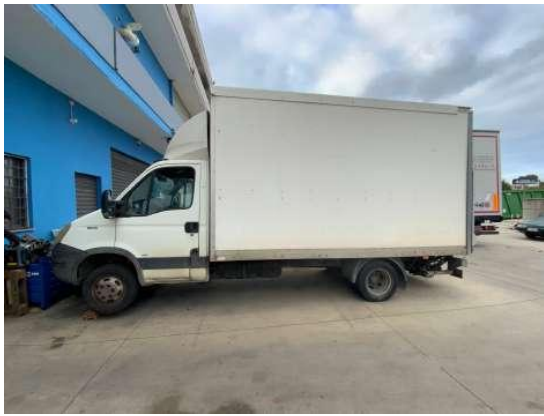
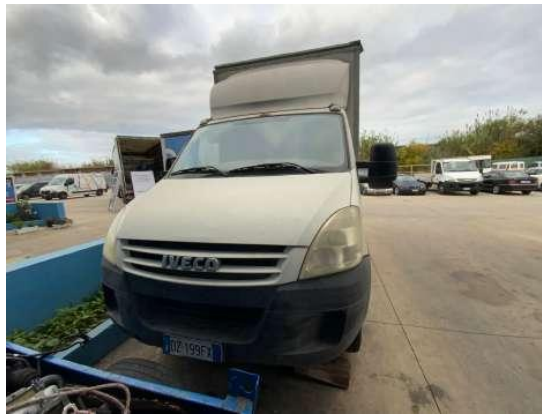
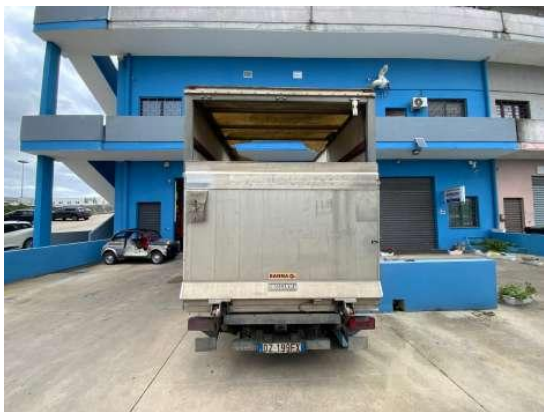
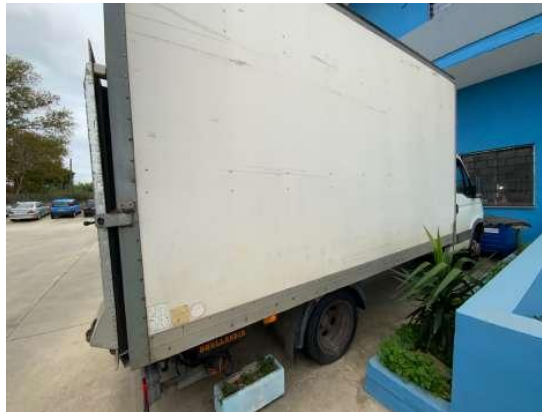
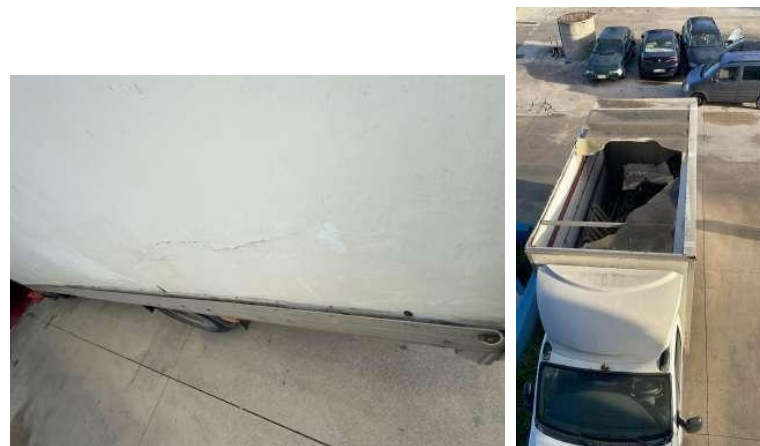
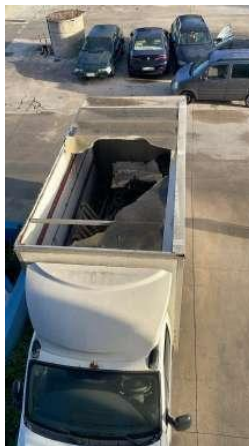
**lotto 3: IVECO DAILY TARGA DZ199FX**

- l'autocarro Iveco 35 J 15 B targato DZ199FX, cilindrata 2998 cm<sup>3</sup>, 107 kw alimentazione a Gasolio, immatricolato il 10/03/2010, con sponda posteriore caricatrice, ultima revisione del 25/10/2022 (registrati km 272.224 su libretto, durante il sopralluogo km 280.028); si trova in evidente stato di degrado interno ed esterno per evidenti segni di ammaccatura da sfregamento sulle parti esterne metalliche, come si evince dalla documentazione fotografica:

Il valore di mercato del mezzo, considerando l'anno di immatricolazione 2004, lo stato di conservazione e i costi di manutenzione ordinaria e straordinaria per la revisione, è stato stimato in € **15.000,00 - Costi di manutenzione ordinaria e straordinaria.**

L'automezzo necessita di manutenzione ordinaria per sedili interni logori e rovinati, manutenzione straordinaria per sostituzione di cappotta lacerata; batteria non funzionante; risulta inoltre necessario il cambio del kit frizione, del volante e della pompa frizione, della centralina motore, della cinghia di distribuzione; a questi vanno aggiunti tagliando e revisione per un costo stimato di € 12.500,00 iva inclusa.

**Valore stimato € 15.000,00 - € 12.500,00 = € 2.500,00**

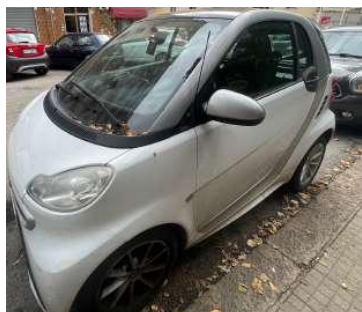
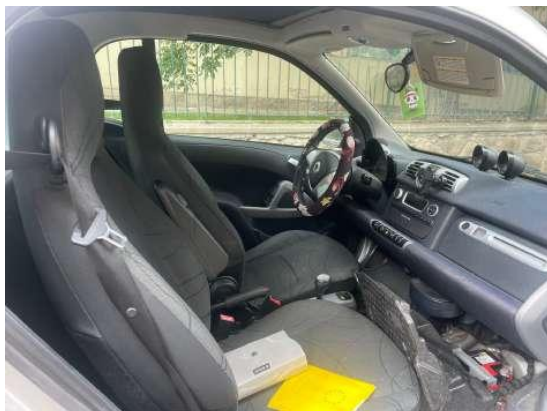
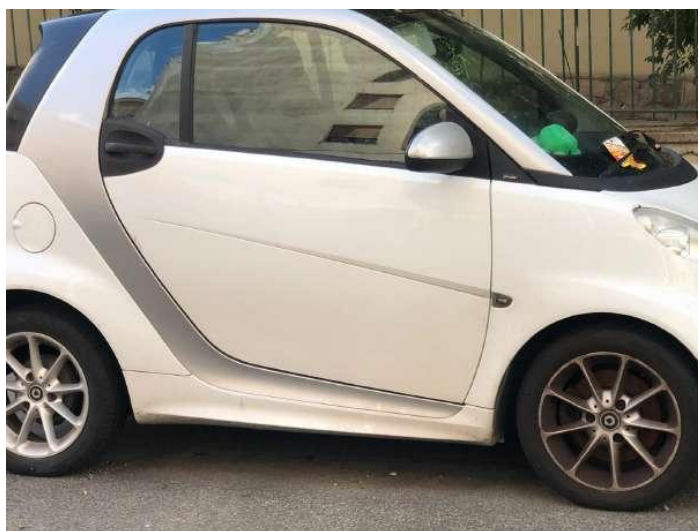
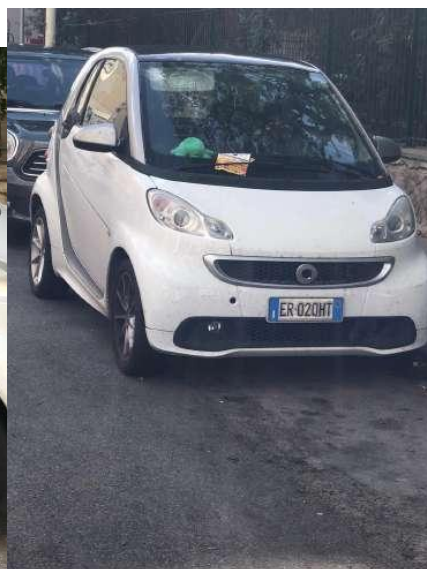
**lotto -4: SMART TARGA ER 020HT**

-autovettura SMART FOR TWO COUPÈ targata ER 020HT, cilindrata 999 cm<sup>3</sup>, alimentazione a BENZINA, immatricolata il 01/10/2015, ultima revisione del 02/08/2023 (registrati km 109.737 su libretto, durante il sopralluogo km 124.500); risulta priva di chiavi e batteria funzionante, si trova in medio stato di conservazione interno ed esterno, come si evince dalla documentazione fotografica:

Il valore di mercato del mezzo, considerando l'anno di immatricolazione 2015, lo stato di conservazione e i costi di manutenzione, è stato stimato in € **8.200,00**.

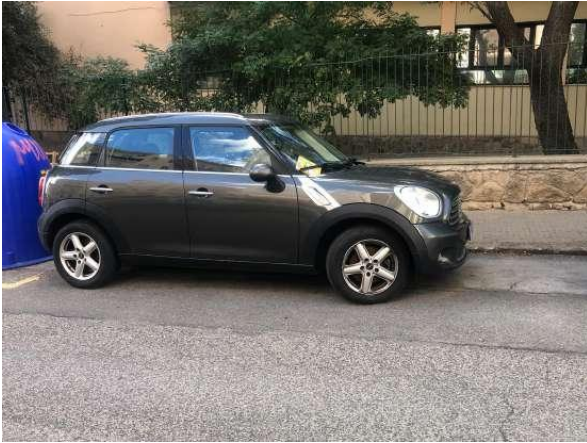
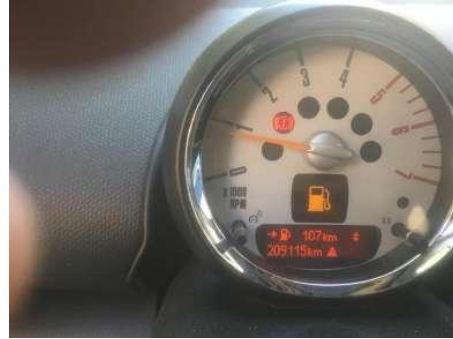
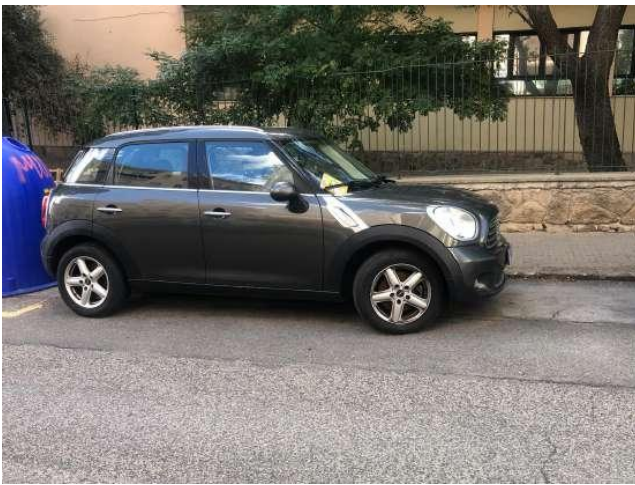
**lotto 5 : MINI TARGA ES702XN**

-autovettura MINI COOPER D targata ES702XN potenza, 1598 cm<sup>3</sup>, alimentazione a Gasolio, immatricolata il 29/11/2013, ultima revisione del 28/07/2022 (registrati km 184.765 su libretto, durante il sopralluogo km 209.115); si trova in buono stato di conservazione interno ed esterno, come si evince dalla documentazione fotografica:

Il valore di mercato del mezzo, considerando l'anno di immatricolazione 2013, lo stato di conservazione e i costi di manutenzione ordinaria e straordinaria per la revisione, è stato stimato in € **7.900,00**.

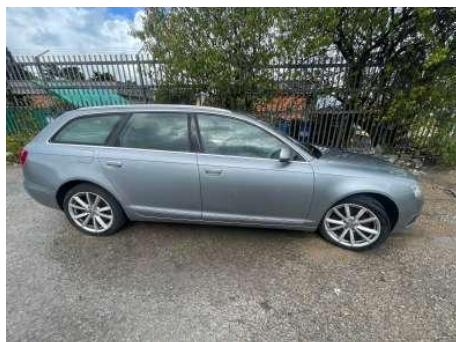
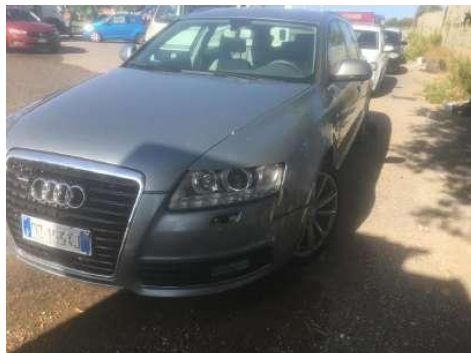
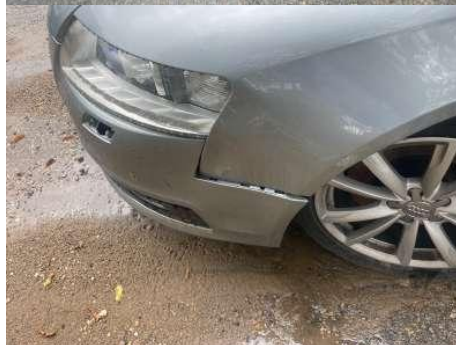
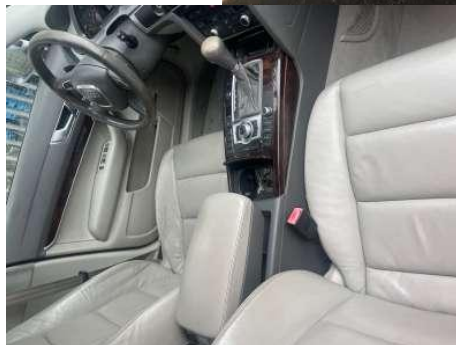
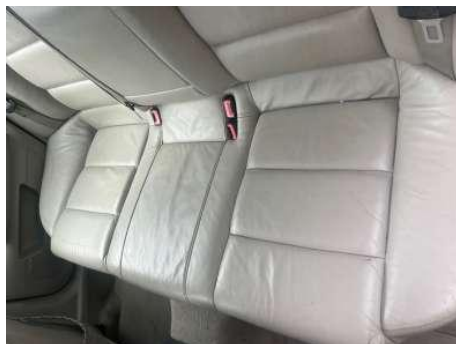
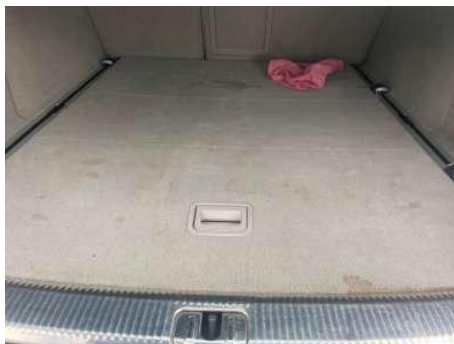
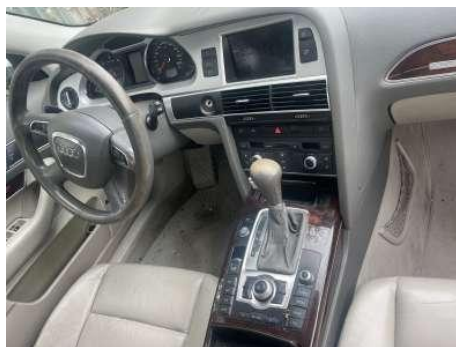
**lotto 6 AUDI TARGA DZ193XI**

-autovettura Audi A6 Avant, targata DZ193XI, cilindrata 2967 cm<sup>3</sup>, alimentazione a Gasolio, immatricolata il 18/11/2014, ultima revisione del 30/06/2022 (registrati km 341.976 su libretto, durante il sopralluogo km 485.587); si trova in medio stato di conservazione interno ed esterno, con presenza di alcuni graffi superficiali, ad eccezione del paraurti anteriore sinistro danneggiato, come si evince dalla documentazione fotografica:

Risulta necessaria la sostituzione della batteria.

Il valore di mercato del mezzo, considerando l'anno di immatricolazione 2014, lo stato di conservazione e i costi di manutenzione ordinaria e straordinaria per la revisione, è stato stimato in € 5.000,00.
