# TRIBUNALE DI MACERATA EX TRIBUNALE DI CAMERINO

### 72/1994

## CONSULENZA ESTIMATIVA GIUDIZIARIA

## LOTTO 1

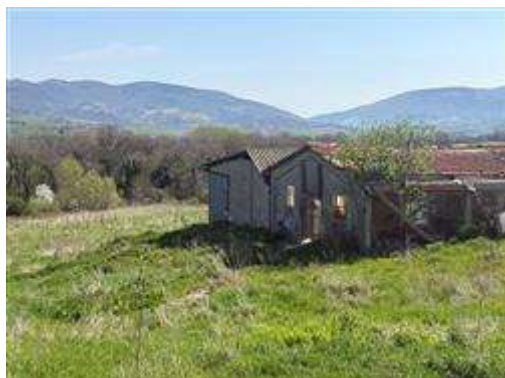
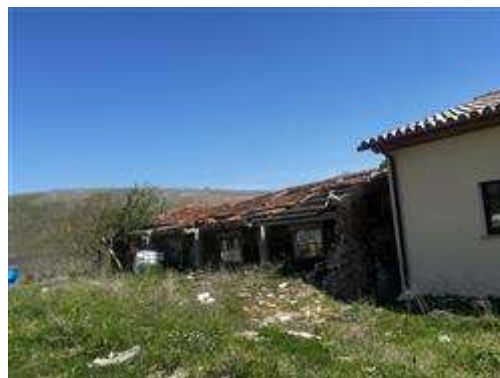
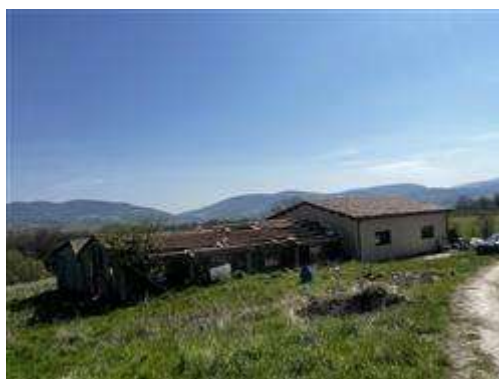
edificio rurale in muratura utilizzato come deposito e con Livello Operativo "L4" (danno superiore al gravissimo):

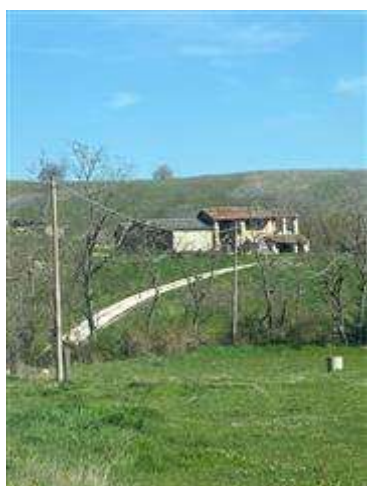
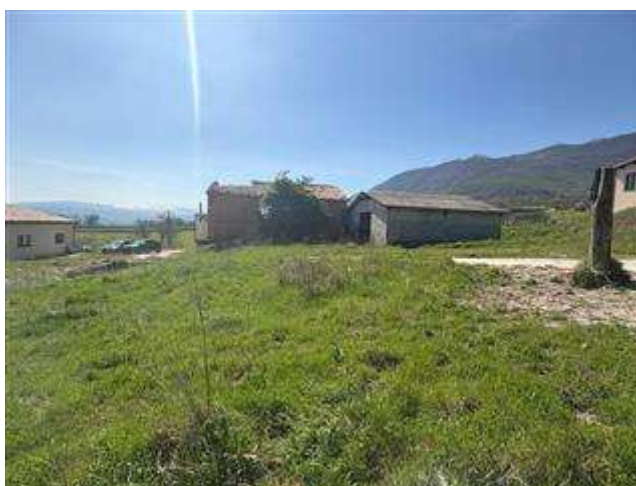
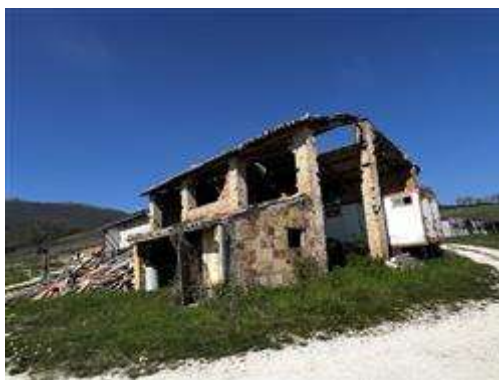
edificio rurale in muratura (fienile con Livello Operativo "L4" (danno superiore al gravissimo):

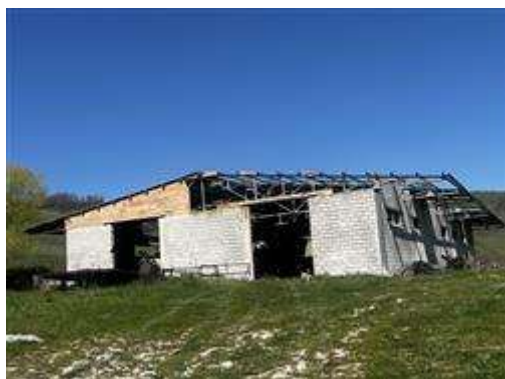
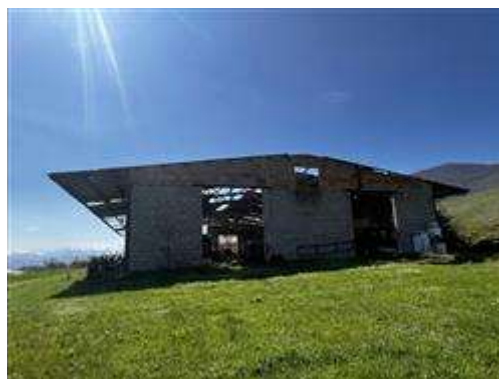
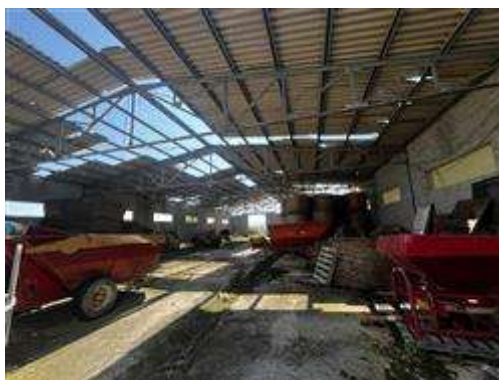
Trattasi di un fabbricato agricolo la cui costruzione è stata autorizzata ad uso stalla per ricovero bestiame con Concessione per la esecuzione di opere n.124 del 01/12/1989 e posto a Nord degli altri edifici descritti ed identificato con la p.lla 63 (vedi foto 1-2). L'edificio di un piano fuori terra ha pianta rettangolare in senso Sud-Nord, è realizzato con struttura portante in ferro e copertura in eternit con tamponatura in mattoni di tufo, il pavimento è grezzo con ghiaia costipata (vedi foto 8-9-10), è dotato di corte esclusiva di mq 1033. La superficie è di circa 676 mq, l'altezza di colmo è di circa ml 6.00 metri e quella all'imposta di circa ml 4.70 misurate all'interno (vedi foto 8-9-10-11-12). Dal sommario rilievo effettuato le misure corrispondono con quanto autorizzato, si evidenziano delle modifiche ai prospetti: sui prospetti frontali (Sud e Nord) era prevista una sola apertura per l'ingresso mentre dal rilievo sono due; il prospetto laterale prevedeva degli infissi disposti in modo diverso rispetto a quanto autorizzato con accessi diretti per gli animali alle singole stalle previste per ognuno ma non realizzate o comunque attualmente non esistenti (vedi foto 3-4-5-6-7). Come si evidenzia nella documentazione fotografica l'immobile ad oggi è rimasto in uno stato di totale degrado soprattutto con riferimento alla copertura e di abbandono come evidenziato anche nelle precedenti perizie.
