# TRIBUNALE DI CAGLIARI

## CONSULENZA TECNICA D'UFFICIO

Stima di mercato di beni immobili

**Lotto Unico Immobili in Carbonia (SU)**

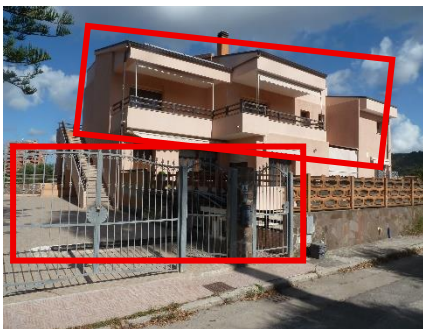
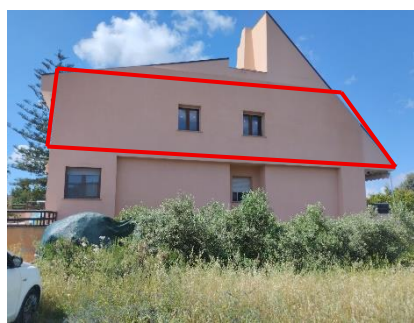
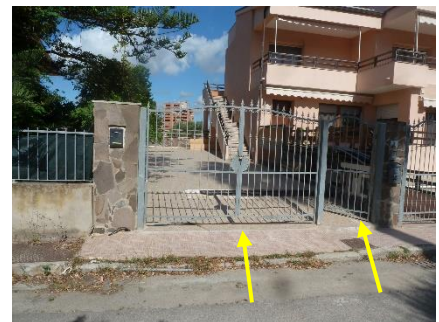
Foto 1 – Prospetto principale con l'ingresso indipendente pedonale carraiolo da via Valverde n. 7

Foto 2 –prospetto laterale

Foto 3 –Accesso carraiolo e pedonale sul cortile con le scale di accesso al piano primo

L'unità abitativa presenta tutti i prospetti liberi con le facciate esterne rifinite con intonaco civile e successiva tinteggiatura in tonalità pastello, come documentato nelle fotografie n. 1-2-3.

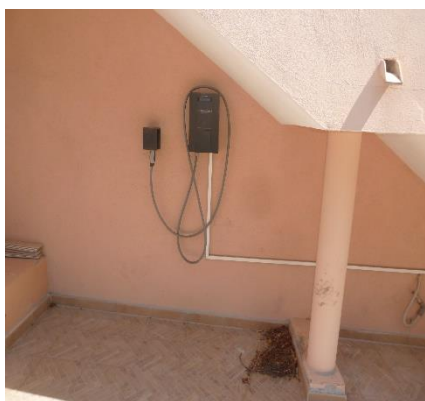
Per quanto concerne la dotazione impiantistica, nel corso del sopralluogo è stato accertato che l'unità immobiliare risulta priva del completamento dell'impianto elettrico. È invece presente l'impianto di climatizzazione, completo delle unità terminali di emissione installate in tutti gli ambienti. Nel soggiorno è inoltre predisposta l'installazione di una stufa, costituita dal foro di passaggio della canna fumaria attraverso il solaio. Sulla copertura è installato un impianto fotovoltaico, completo della linea di collegamento fino all'unità e termina nella colonnina predisposta per la ricarica di veicoli elettrici (*foto n. 4*).

Foto 4 –cortile parcheggio e punto ricarica

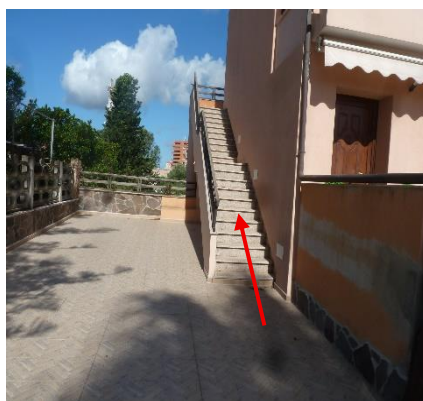
Foto 5 – cortile e scale

**Piano terra:** oltrepassato uno degli accessi prospicienti la pubblica via (*foto n. 1-3*), si accede a un'ampia terrazza, destinata a parcheggio, dalla quale si raggiungono le scale esterne in calcestruzzo che conducono al ballatoio del piano primo (*foto n. 5-6*).

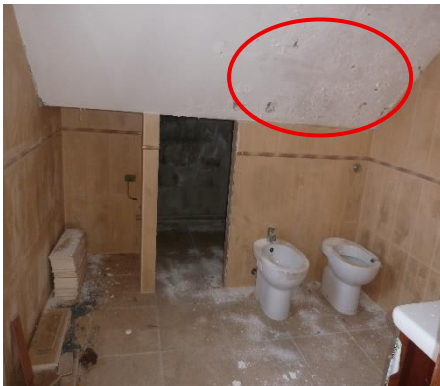
Foto 7 – servizio igienico ingresso

**Piano primo:** varcato il portoncino d'ingresso, si accede a un piccolo ingresso, sul cui lato sinistro è ubicato un servizio igienico (*foto n. 7*). Da tale ambiente si raggiunge il soggiorno, che costituisce il principale elemento distributivo del piano e consente l'accesso sia alla cucina sia agli altri locali dell'abitazione (*foto n. 8-9*); il soggiorno si affaccia inoltre su un ampio balcone (*foto n. 10-11*).

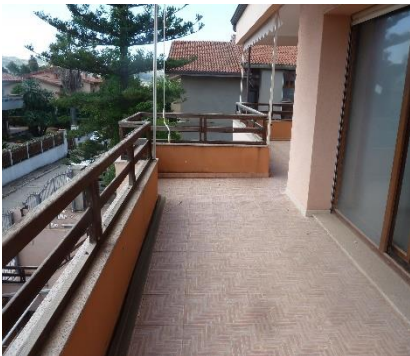
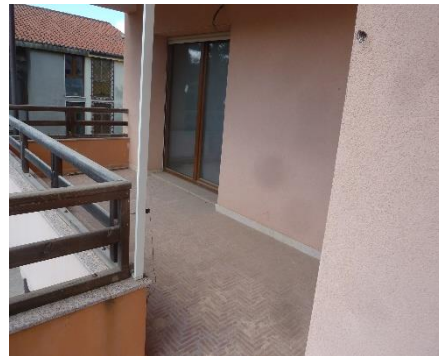
Foto 10 – veranda soggiorno

Foto 11 – veranda soggiorno

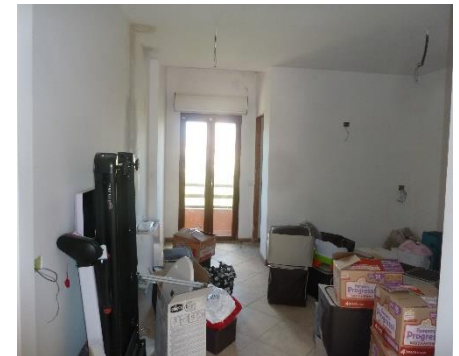
Foto 12 – Cucina

In adiacenza al soggiorno è ubicata cucina, caratterizzata da spazi adeguati e funzionali alla destinazione d'uso. Alla stessa è annesso un locale di modeste dimensioni ma idoneo quale vano accessorio, ad uso dispensa (*foto n. 12-13*).

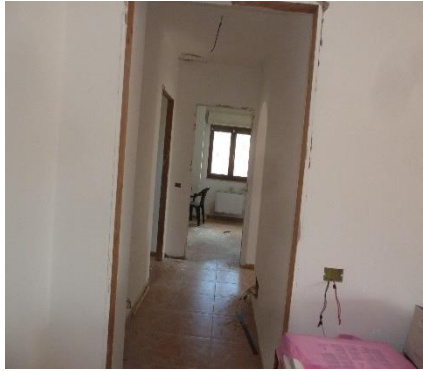
Foto n. 14 Ingresso zona notte

Percorrendo il corridoio che parte dal soggiorno (*foto n. 14*), sul lato sinistro si trova il primo vano letto con bagno privato e ripostiglio/cabina armadio (*foto n. 15-16-17*).

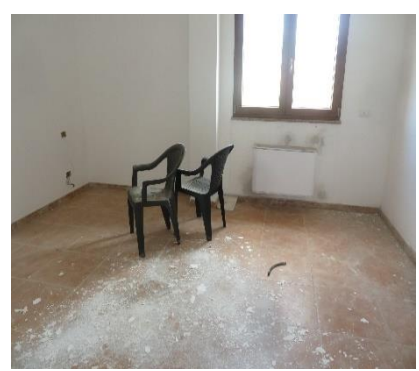
Proseguendo il corridoio sulla sinistra si trova la seconda camera da letto dove sono presenti importanti infiltrazioni (*foto n. 18-19*), e più avanti sulla sinistra il terzo vano letto (*foto 20*) e lo spogliatoio (*foto 21*). Sul lato opposto ai vani si trova il bagno principale (*foto 22-23*) e il ripostiglio (*foto 23-24*). La configurazione sopra descritta trova migliore rappresentazione grafica della planimetria catastale riportata a pagina 15 mentre per le difformità si riporta al paragrafo dedicato all'inquadramento urbanistico.

Foto 18: Vano letto 2

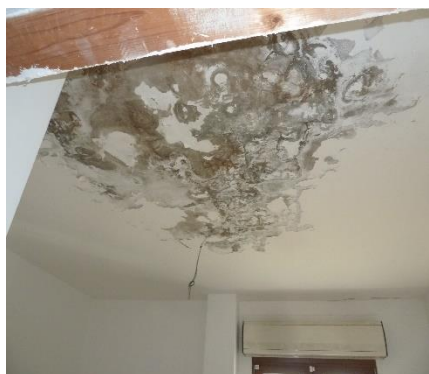
Come già parzialmente evidenziato, sono presenti diffuse manifestazioni di umidità, riconducibili principalmente a infiltrazioni provenienti dalle coperture. Tale situazione rende necessario un urgente intervento di manutenzione straordinaria finalizzato all'eliminazione delle cause delle infiltrazioni e al conseguente ripristino delle parti ammalorate al fine di evitare, nel tempo, opere di ripristino più estese e più onerose.

Foto 19 Vano letto 2 - Infiltrazioni

Si evidenzia, pertanto, che sarà a cura dell'aggiudicatario provvedere agli interventi necessari per il ripristino dell'impermeabilizzazione della copertura, nonché al conseguente risanamento delle superfici interne interessate dalle infiltrazioni, mediante l'esecuzione delle opere edilizie ritenute necessarie.

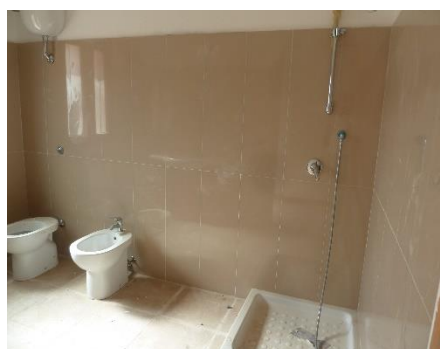
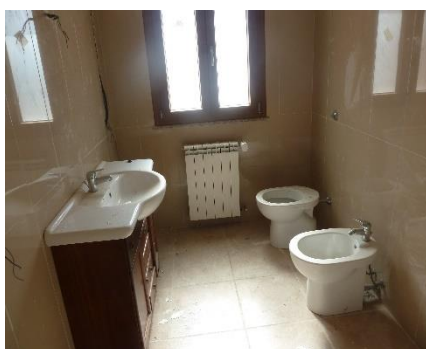
Foto 22: Bagno principale

Foto 23: Bagno principale

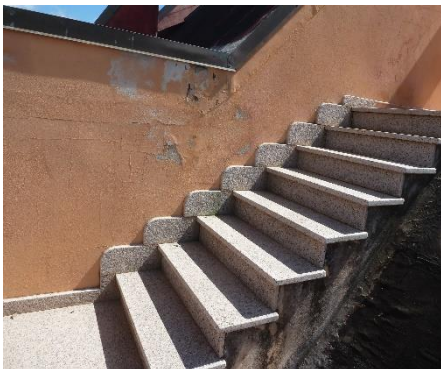
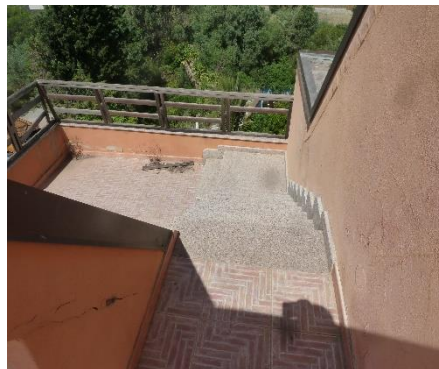
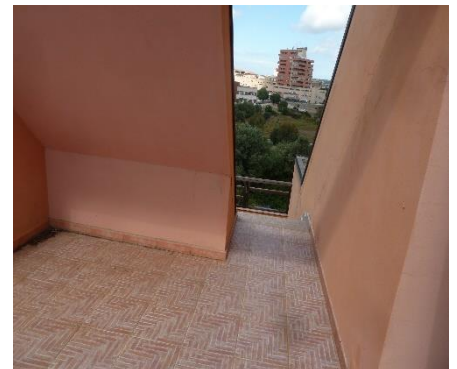
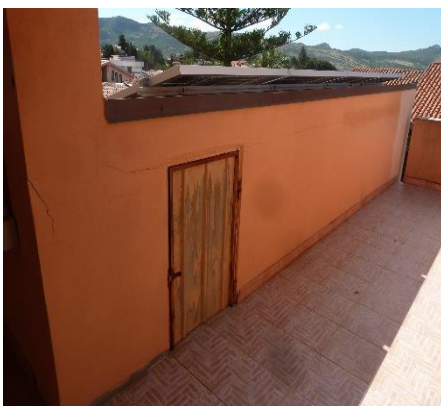
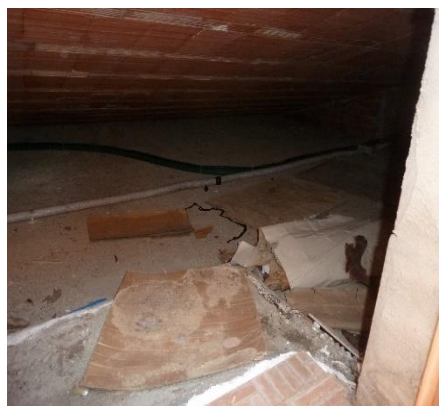
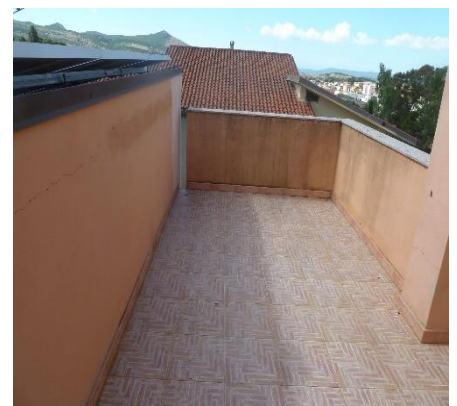
**Piano copertura:** Proseguendo attraverso il corpo scala esterno si raggiunge il piano di copertura, costituito da una terrazza panoramica che sovrasta esclusivamente l'appartamento. La già menzionata superficie non risulta censita catastalmente, né rappresentata nell'elaborato planimetrico, né richiamata nei titoli di provenienza esaminati; pertanto, il relativo regime proprietario non è stato possibile accertarlo nell'ambito del presente incarico. Sulla copertura risultano installati un impianto fotovoltaico, le unità esterne delle pompe di calore e il boiler a servizio dell'unità immobiliare. È inoltre presente un servizio igienico ed in aderenza allo stesso è stato edificato un barbecue, la cui regolarità urbanistico-edilizia di entrambi non è legittimata e non sanabile (*foto n. 25-36*).

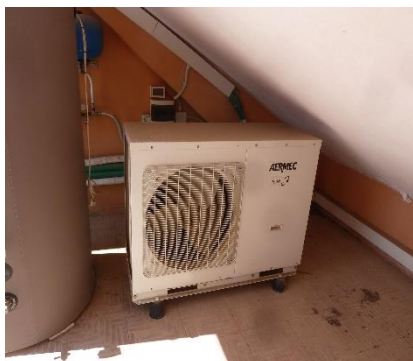
Foto 31 – Alloggiamento motori Pompe di calore

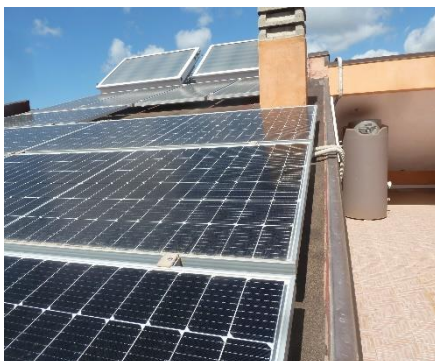
Foto 32 – Moduli pannelli

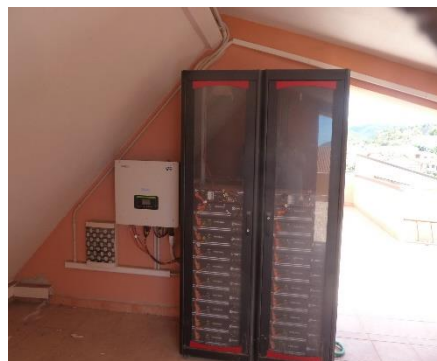
Foto 33 – Impianto Inverter

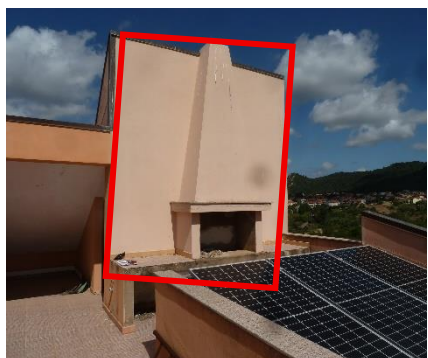
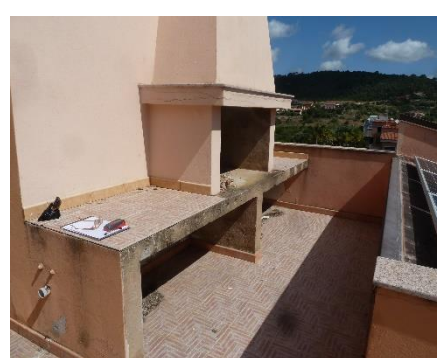
Foto 34 – Bagno e barbecue

Foto 35 – Interno bagno

Foto 36 - Barbecue

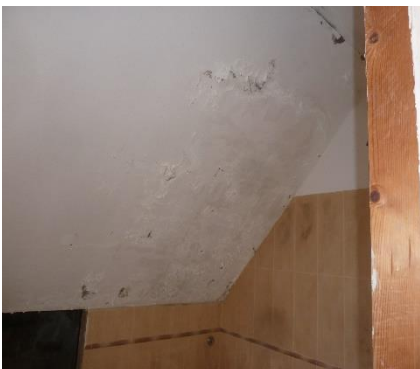
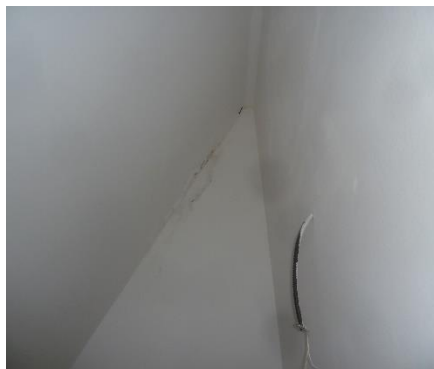
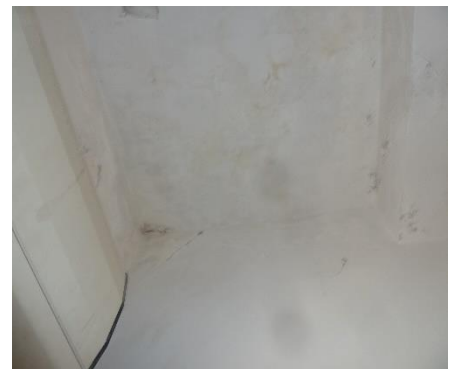
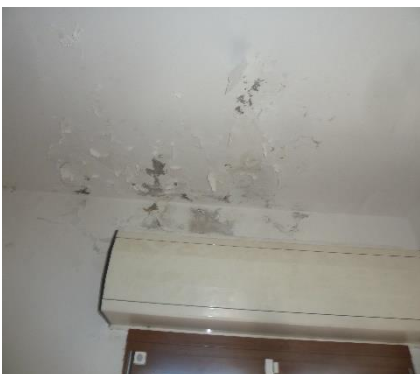
Richiamando quanto sopra esposto, nel corso del sopralluogo sono stati rilevati fenomeni di infiltrazione d'acqua provenienti sia dalla copertura piana sia dalle porzioni di copertura a falde inclinate, riconducibili al degrado e alla carente manutenzione del sistema di impermeabilizzazione. Le infiltrazioni hanno interessato i locali sottostanti e rendono necessari interventi di rifacimento dell'impermeabilizzazione, con conseguenti opere di ripristino delle finiture interne danneggiate (*foto n. 37-38-39-40*). Si precisa che le infiltrazioni riscontrate risultano riconducibili sia alla copertura piana sia alle falde inclinate. Considerato che, sulla base della documentazione acquisita, non è stato possibile accertare con certezza il regime proprietario delle già menzionate porzioni di copertura, non è possibile stabilire nell'ambito del presente incarico su chi gravi l'onere di eseguire i necessari interventi di impermeabilizzazione, trattandosi di questione che

dipende dall'effettiva natura delle parti interessate (comuni o di proprietà esclusiva) e dai relativi rapporti giuridici. Ai fini estimativi, il costo degli interventi necessari per il ripristino dello stato manutentivo è stato comunque considerato nella determinazione del valore del lotto, indipendentemente dalla successiva individuazione del soggetto tenuto alla relativa esecuzione.

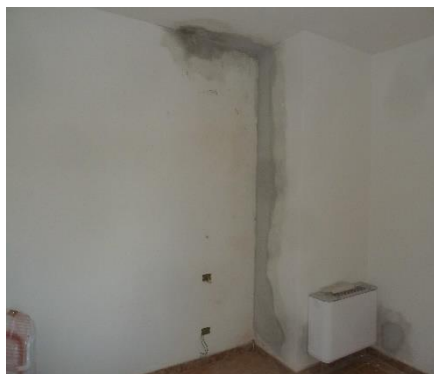
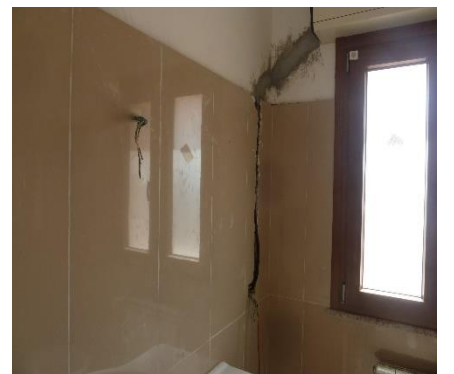
Su alcune pareti sono inoltre presenti rattoppi eseguiti in corrispondenza di precedenti fessurazioni, nonché tracce di interventi manutentivi (*foto n. 41-42*).

Foto n. 41

Foto n. 42

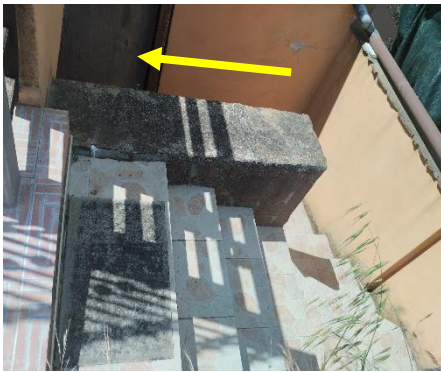
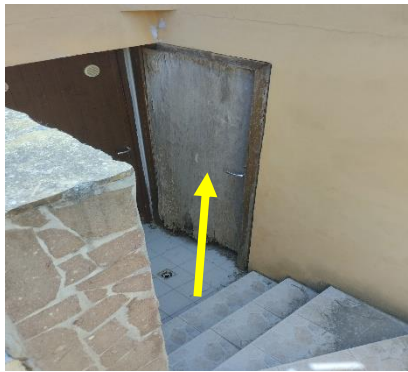
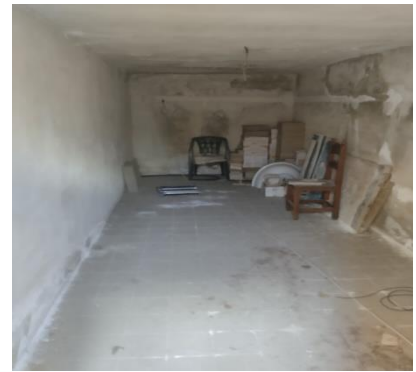
**Piano interrato:** a servizio dell'unità abitativa è presente un locale cantina ubicato al piano interrato del medesimo fabbricato accessibile attraverso una scala comune ad altra cantina. Il locale, che ricade tra i beni della procedura solamente per la quota della metà, è destinato a uso accessorio di cantina/deposito, e presenta caratteristiche costruttive e finiture tipiche dei vani interrati condominiali e si trova in scarse condizioni manutentive e quindi attualmente non adatte alla funzione cui è destinato. La porta in legno non si chiude perfettamente e pertanto al momento è vulnerabile (*foto 43-44-45*).

Foto 43 – Corpo scala

Foto 44 – Ingresso

Foto 45 - Cantina
