# TRIBUNALE DI LAGONEGRO

*Esecuzione Immobiliare 34 - 2012*

## *Perizia dell'Esperto ex art. 568 c.p.c.*

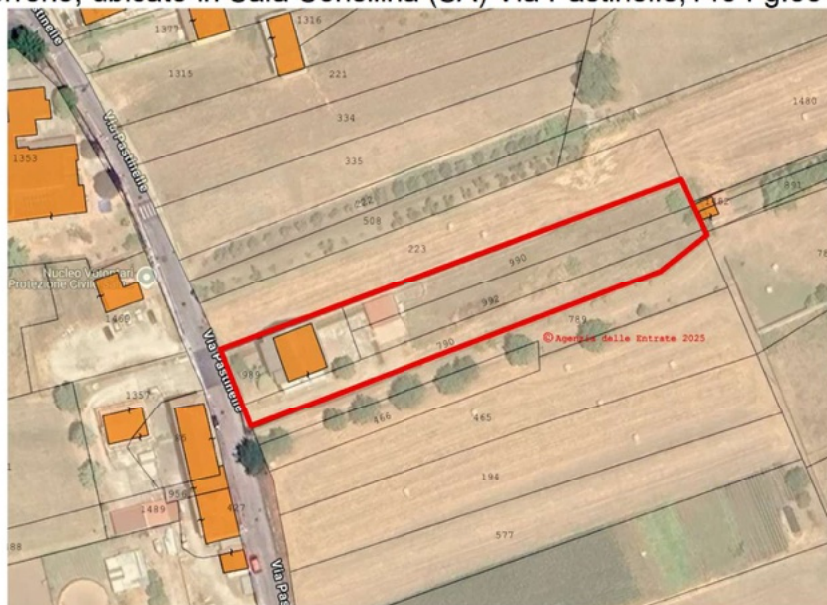
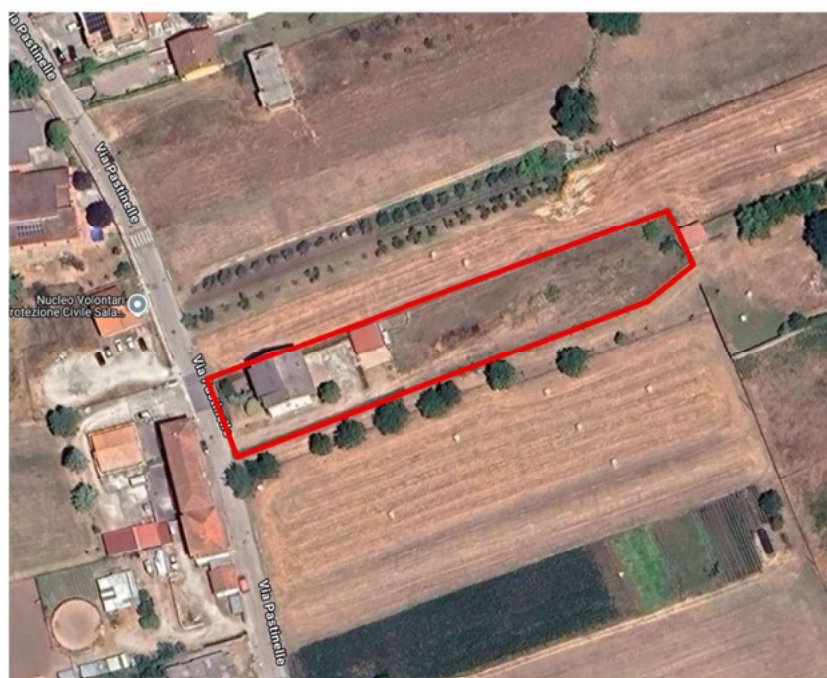
Il bene confina a Nord con part.ile 891 e 525 ad Est con le part. 798 a sud con Via Pastinelle e ad ovest con part. 223.

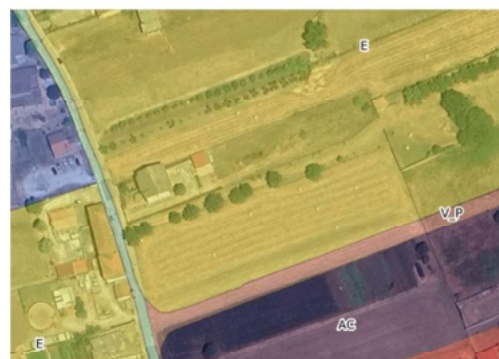
Il bene ricade all'interno del Comune di Sala Consilina (SA) in "zona E - produttiva agricola comune" del vigente Piano Regolatore Generale.

Vincolo: Pericolosità Frana
