**TRIBUNALE DI AREZZO**  
**Sezione Fallimentare**

***N.R.F. - 41/2018***

***\* Localizzazione degli immobili \****

Il compendio immobiliare ricompreso nell'attivo fallimentare oggetto dell'odierna valutazione, è costituito da quasi un intero fabbricato suddiviso in due corpi scala contigui e disposto su più livelli fuori terra oltre ad un livello interrato.

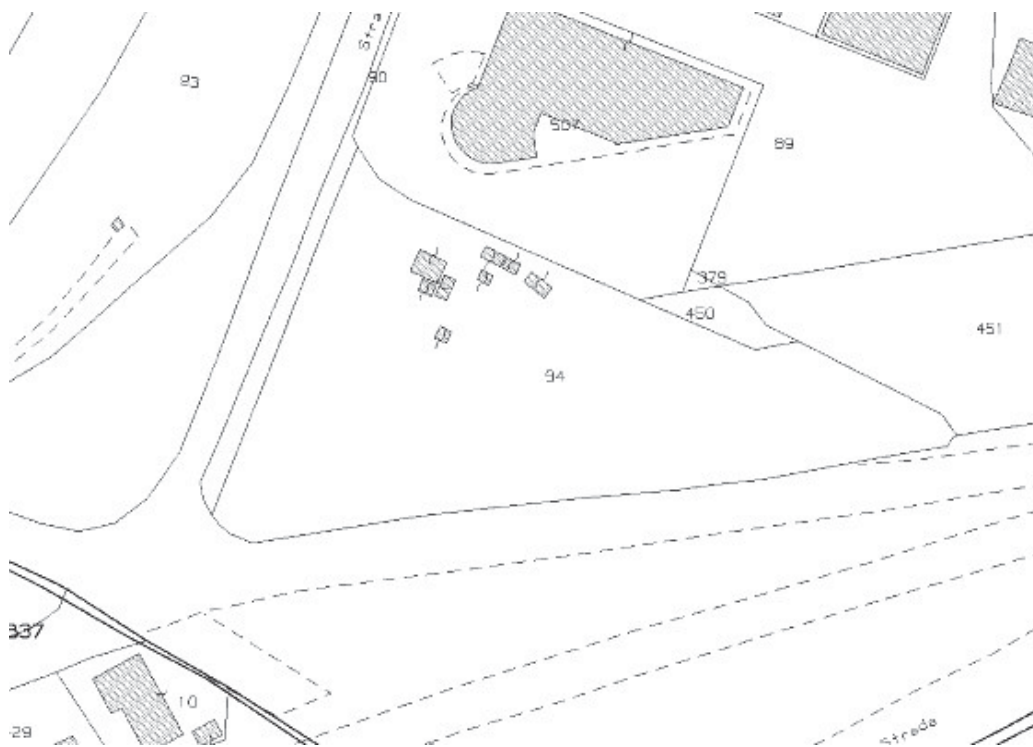
***Situazione esistente nell'odierna mappa catastale***

***Allo stato attuale, visti gli interventi di nuova edificazione eseguiti, e soprattutto a seguito delle nuove viabilità con le relative opere di urbanizzazione pubblica (rotatoria, camminamenti, accessi, etc), la servitù non è più esercitabile nelle forme e nelle modalità indicate nel titolo del 1987.***

***La particella 94 che rientrava nell'esercizio della servitù costituita, ad oggi, pur avendo mantenuto la medesima configurazione/conformazione in ambito catastale per mancato aggiornamento cartografico della mappa, di fatto è interessata da strade di PRG e urbanizzazioni di natura pubblica.***

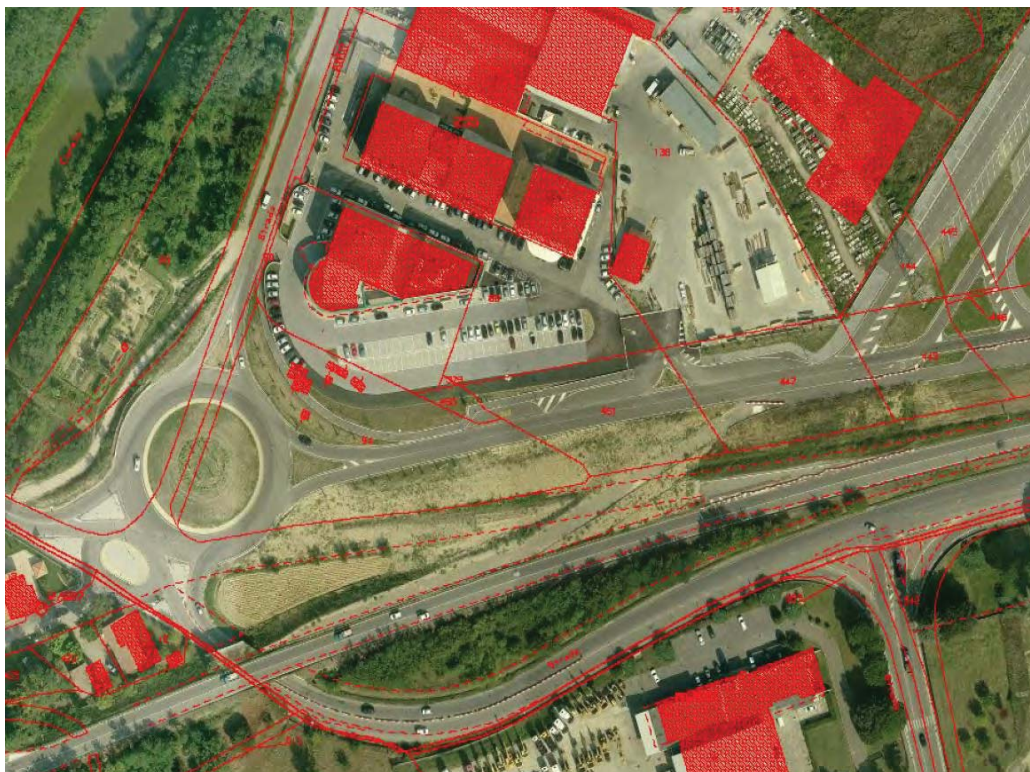
Tale situazione è facilmente verificabile nella sovrapposizione sottostante tra una foto aerea che risale all'anno 2017 e la mappa catastatale attualmente in atti.

La cartografia catastale è rappresentata da linee e da retinature di colore rosso.
