# TRIBUNALE ORDINARIO - BRINDISI

## ESPROPRIAZIONI IMMOBILIARI

### 4/2018

## CONSULENZA ESTIMATIVA GIUDIZIARIA

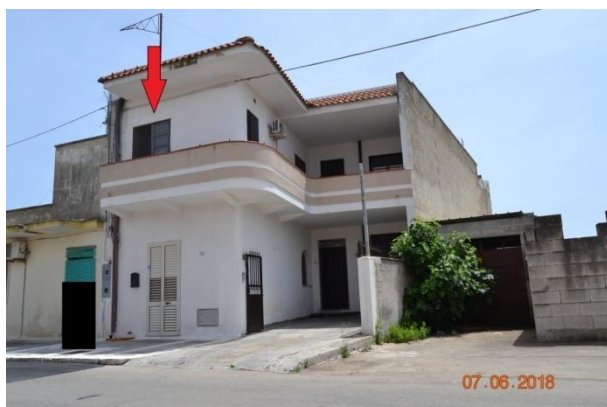
ABITAZIONE: sul versante nord-ovest, nel vano cucina, è presente una finestra non schematizzata nelle tavole grafiche progettuali approvate.

GARAGE: all'interno del garage non vi è un piccolo vano uso ripostiglio, così indicato nelle tavole grafiche approvate.

Le difformità sono facilmente regolarizzabili mediante:

ABITAZIONE (sub. 8): presentazione di Permesso di Costruire in sanatoria ex art. 36 DPR 380/01 e smi.

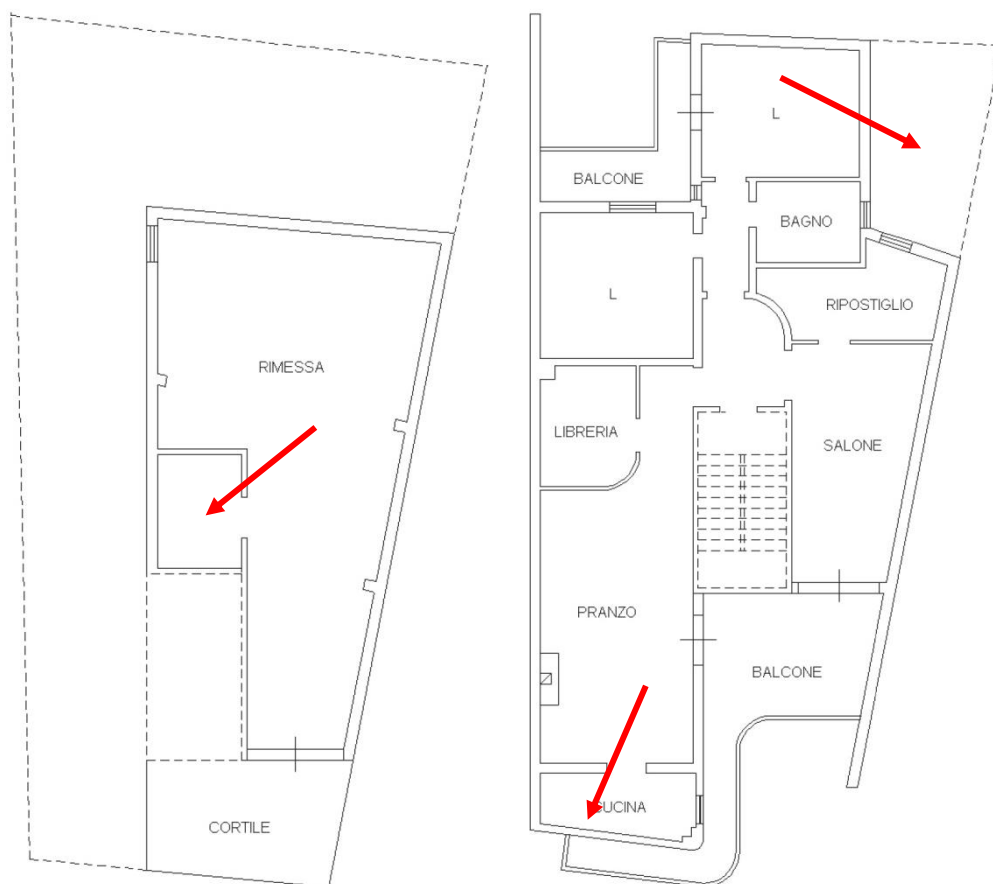
Abitazione: la finestra sul fronte strada del vano cucina non è rappresentata nella planimetria catastale ed inoltre, non risulta schematizzato il cortile interno posto sul versante sud unitamente al ripostiglio (wc);

Garage: il vano ripostiglio all'interno del garage non è stato realizzato seppur schematizzato nella planimetria catastale.

*Piantine catastali: a sinistra "garage" a destra "appartamento"*

Le difformità sono regolarizzabili mediante: variazione delle planimetrie catastali mediante procedura DOCFA.
