# TRIBUNALE ORDINARIO - TORINO

### 783/2022

## CONSULENZA ESTIMATIVA GIUDIZIARIA

**A** **appartamento** a TORINO via Conte di Roccavione 53, frazione Borgo Vittoria, quartiere Madonna di campagna, della superficie commerciale di **49,93** mq per la quota di:

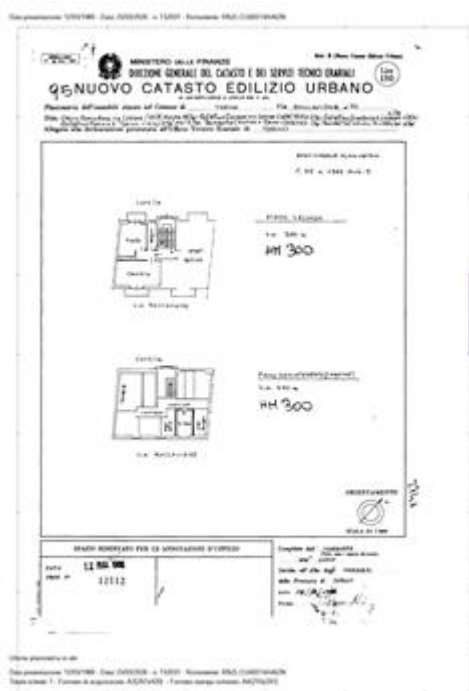
PIANTA PIANO SECONDO 1:100  
via Conte di Roccavione n. 53 -Torino  
fg. 1107 part. 218 sub 5

SUPERFICIE TOTALE COMMERCIALE: mq 49,93  
46,22 appartamento + 2,33 (balconi) + 1,38 (cantina)
