**Beni in Comune Chignolo Po, Fraz. Lambrinia – Via Burrone n.37**

**Lotto DUE**

**A. Porzione di appartamento sito nel Comune Chignolo Po, Fraz. Lambrinia – Via Burrone n.37**

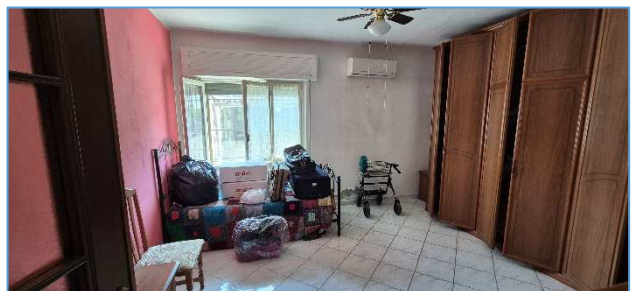
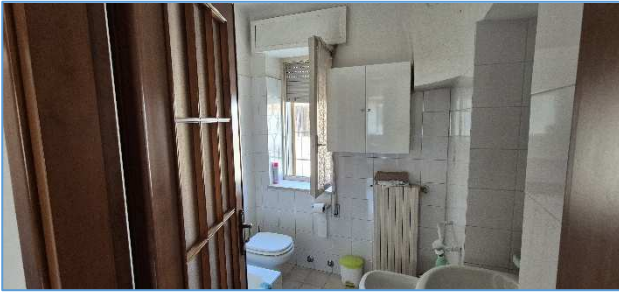
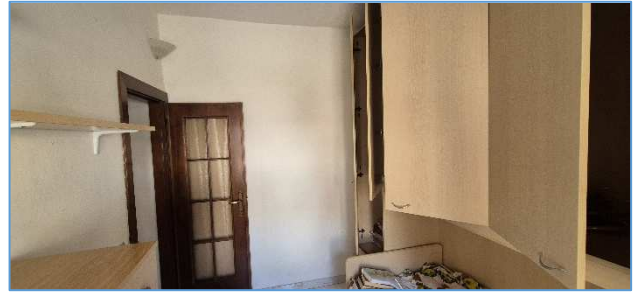
In generale la porzione di appartamento si trova in sufficienti condizioni, con caratteristiche dell'epoca, a cui sarà necessario ed obbligatorio un adeguamento impiantistico in quanto tutti gli impianti presenti sono di fatto uniti e legati alla porzione di appartamento al piano terra estraneo alla presente procedura.

Lo scrivente CTU, anche in questo caso terrà in considerazione tale onere nella valutazione finale.
