# TRIBUNALE ORDINARIO DI PAVIA

### LIQUIDAZIONE GIUDIZIALE

**RAPPORTO DI STIMA DEL  
COMPENDIO IMMOBILIARE  
Candia Lomellina (Pv) – Via Giuseppe Mazzini**

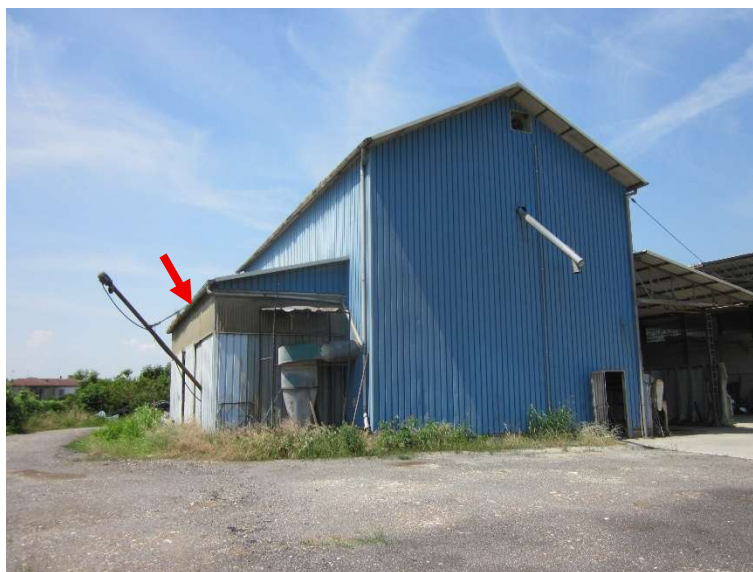
I silos sono stati realizzati conformemente agli elaborati della pratica edilizia; si segnala, tuttavia, la presenza di un ulteriore fabbricato annesso a questi lungo il prospetto meridionale, fabbricato realizzato quindi nella fascia di rispetto ferroviaria senza titolo e senza autorizzazione dell'Ente; per tale fabbricato si dovrà provvedere alla rimessione in pristino mediante demolizione; le spese per la rimessione in pristino si intendono comprese nel deprezzamento finale applicato al valore dei beni per assenza di garanzia per vizi e difetti.

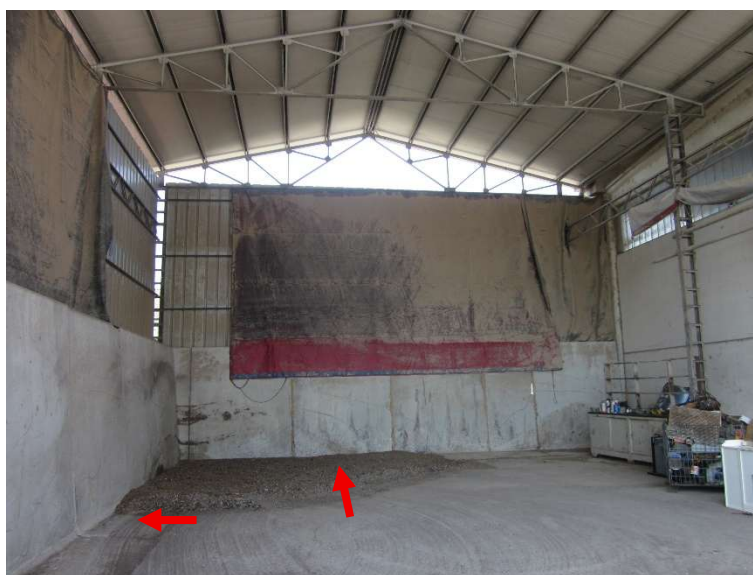
Risulta, infine, la presentazione della SCIA sostitutiva al permesso di costruire del 13/04/2018 prot. n. 1348 per la messa in opera di tettoia in metallo aperta.

La tettoia è stata realizzata in difformità rispetto agli elaborati della pratica edilizia poiché è stata tamponata su due lati a formare un volume chiuso, anche se con strutture astrattamente amovibili ma destinate a un uso stabile e duraturo; la difformità dovrà pertanto essere sanata o rimossa.

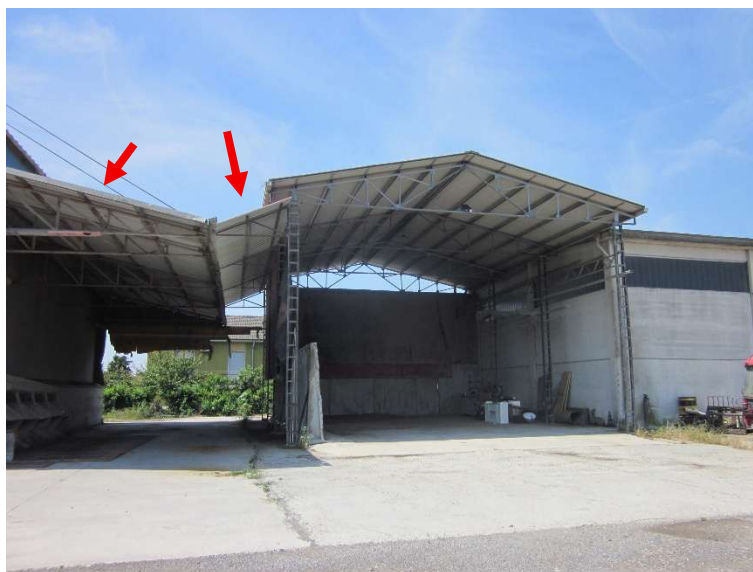
Si segnala, inoltre, la realizzazione di ulteriori tettoie in continuità con la precedente sino al fabbricato che ospita i silos, realizzate senza titolo, le quali

dovranno essere sanate oppure rimosse.

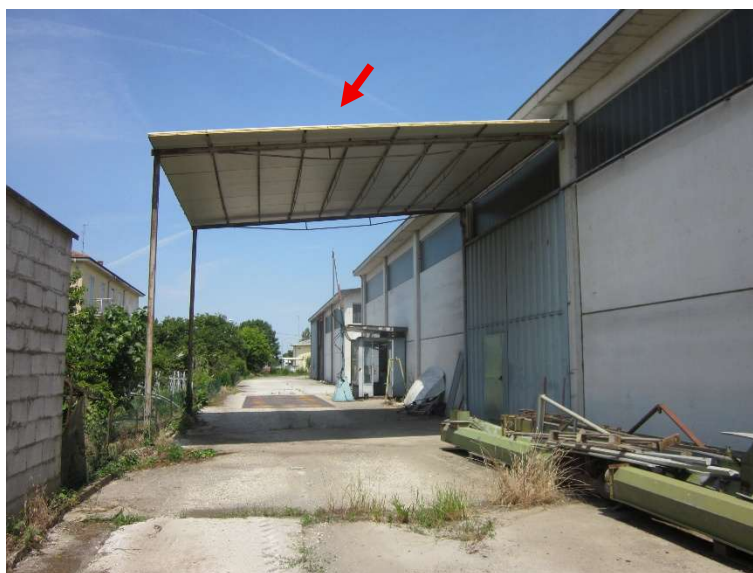
Infine, è stata rilevata una ulteriore tettoia realizzata senza titolo sul fronte occidentale del capannone a protezione dell'ingresso di quest'ultimo; il manufatto termina sul confine di proprietà e quindi, per l'eventuale sanatoria, dovrà essere oggetto di nulla osta del confinante; in alternativa si dovrà optare per la remissione in pristino.

Tutte le tettoie, inclusa quella oggetto di SCIA, non sono rappresentate nella planimetria catastale e risultano edificate nel cortile comune al secondo capannone di proprietà di terzi, situazione giuridica bisognosa di approfondimento.

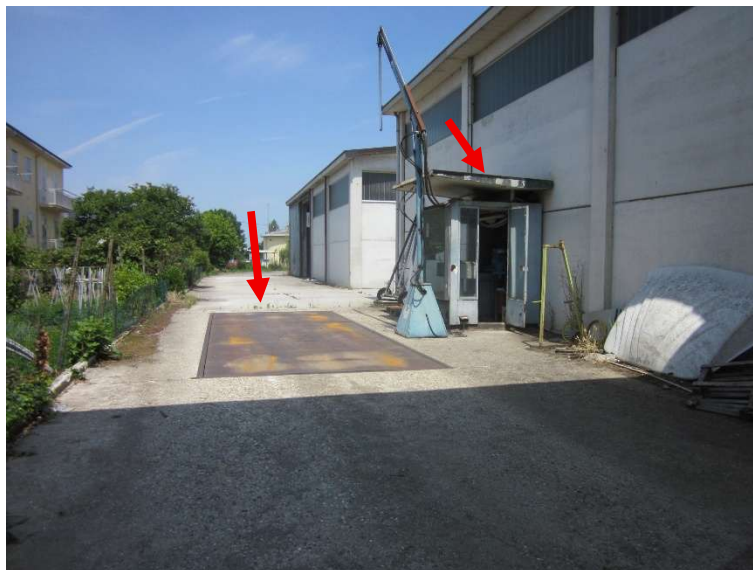
Si segnala, infine, che non è stata reperita alcuna pratica per la realizzazione della

pesa a ponte e del relativo fabbricato che ospita la strumentazione protetto da una piccola tettoia, sempre sul fronte occidentale del capannone.

La pesa interrata è realizzata a distanza ridotta dal confine; pertanto per l'eventuale sanatoria dovrà essere rilasciato nulla osta dal confinante; in alternativa, come già detto, si dovrà provvedere alla rimessione in pristino.

Date le numerose irregolarità e alternative percorribili, al momento non è possibile determinare eventuali costi di sanatoria che, alternativamente ai costi di rimessione in pristino, si intendono compresi nel deprezzamento finale applicato al valore degli immobili per assenza di garanzia per vizi e difetti.
