# TRIBUNALE di PAVIA

### PROCEDURA DI LIQUIDAZIONE CONTROLLATA

#### ELABORATO PERITALE

**Beni in Comune di Chignolo Po, Fraz. Lambrinia – Via Burrone**

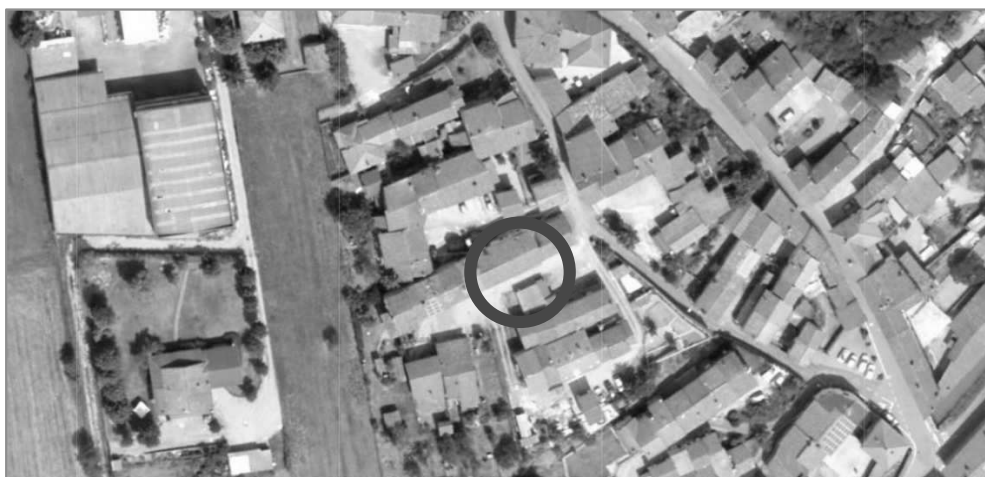
Si riporta, innanzitutto, stralcio della visione aerea (fonte Geoportale Lombardia) e dello sviluppo cartografico catastale, rilasciato dall'Agenzia delle Entrate di Pavia, dell'intero compendio.

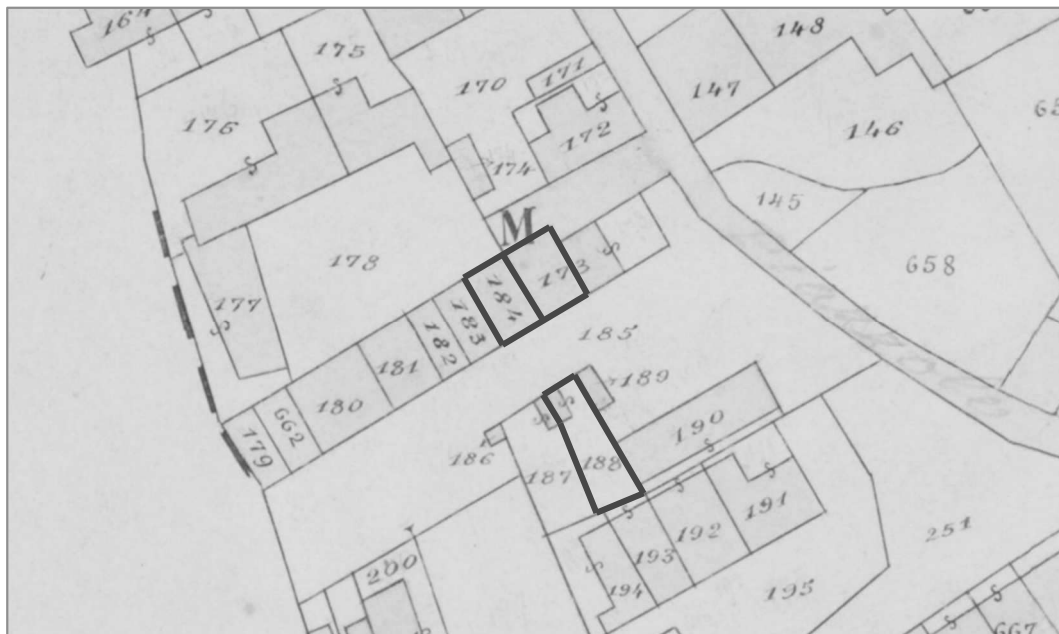
Questo invece lo stralcio della mappa catastale d'impianto utile per la comprensione dell'evoluzione dei fabbricati e loro numerazione.
