**TRIBUNALE DI CALTAGIRONE**

**CONSULENZA TECNICA D'UFFICIO**

**ESECUZIONE IMMOBILIARE N. 212/93 R.G.E.**

**V<sup>o</sup>E) VALORE COMMERCIALE DELL'IMMOBILE DI VIA BAISIZZA, 4/6;**

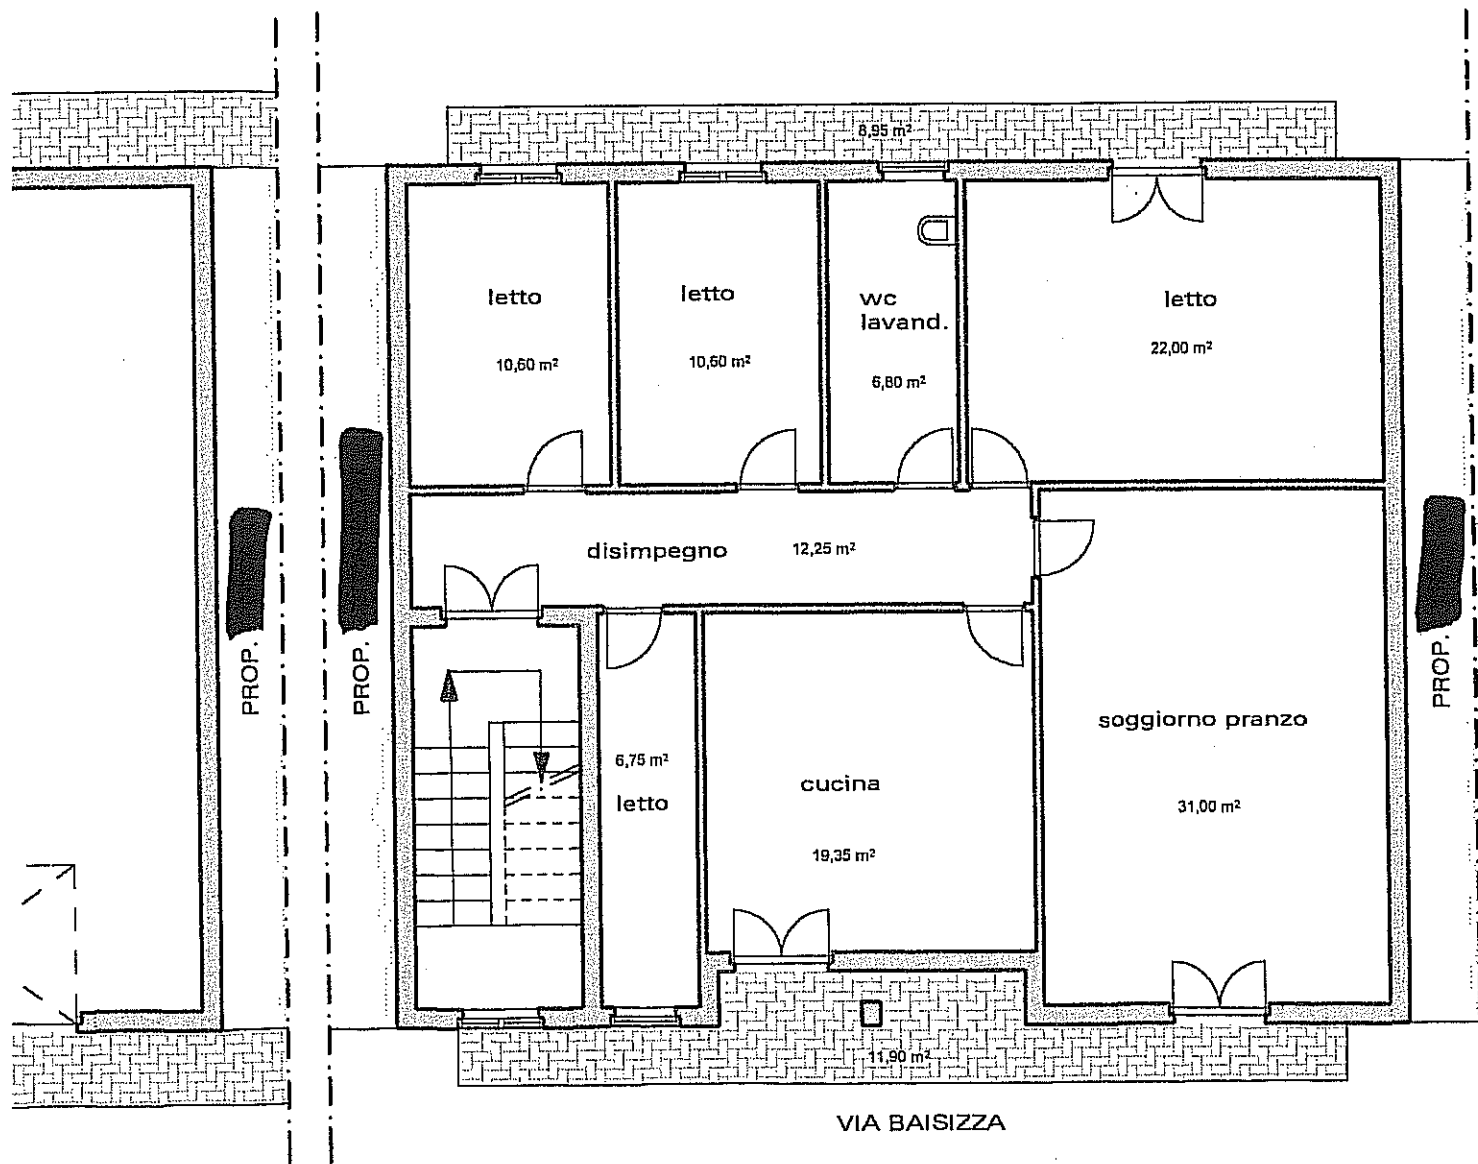
RILIEVO DELLO STATO DI FATTO DELL'IMMOBILE  
DI VIA BAISIZZA, 4/6, PIANO PRIMO  
scala 1:100

Ricade nel Comune di Mazzarone, ed è edificato su terreno di mq. 210 al NCT fg. 309 p n/ 1435 (ALLEG. 6), ed è costituito da due elevazioni fuori terra, e sovrastante terrazza calpestabile, con struttura intelaiata in cemento armato e compagnatura in conci di tufo.

Percorrendo le prime due rampe di scala, in granito, si giunge in corrispondenza dell'accesso all'appartamento al piano primo, che avviene tramite una porta a due ante, in legno, che immette nel disimpegno/corridoio (mq. 12,25), su cui si affacciano tutti gli accessi ai diversi vani e precisamente:

- dal lato destro sono presenti due porte che permettono l'accesso rispettivamente ad un piccolo vano letto (mq. 6,75) ed alla cucina (mq. 19,35);
- frontalmente è presente una porta che immette nel vano soggiorno pranzo (mq. 31,00);
- dal lato sinistro sono presenti n. 4 porte che immettono rispettivamente a tre vani letto (per complessivi mq. 43,20) ed al wc/bagno (mq. 6,80) (quest'ultimo ancora in costruzione) (ALLEG. 8, foto nn. da 36 a 44).

Tutti i vani, compreso il vano scala, prendono aria e luce da finestre o porte/finestre che permettono l'accesso ai balconi prospicienti sia sulla via Bainsizza che sulla strada parallela (*si precisa che in corrispondenza del balcone di quest'ultima strada manca il corrimano/ringhiera di protezione*) (*vedi planimetria allegata*) (ALLEG. 7).

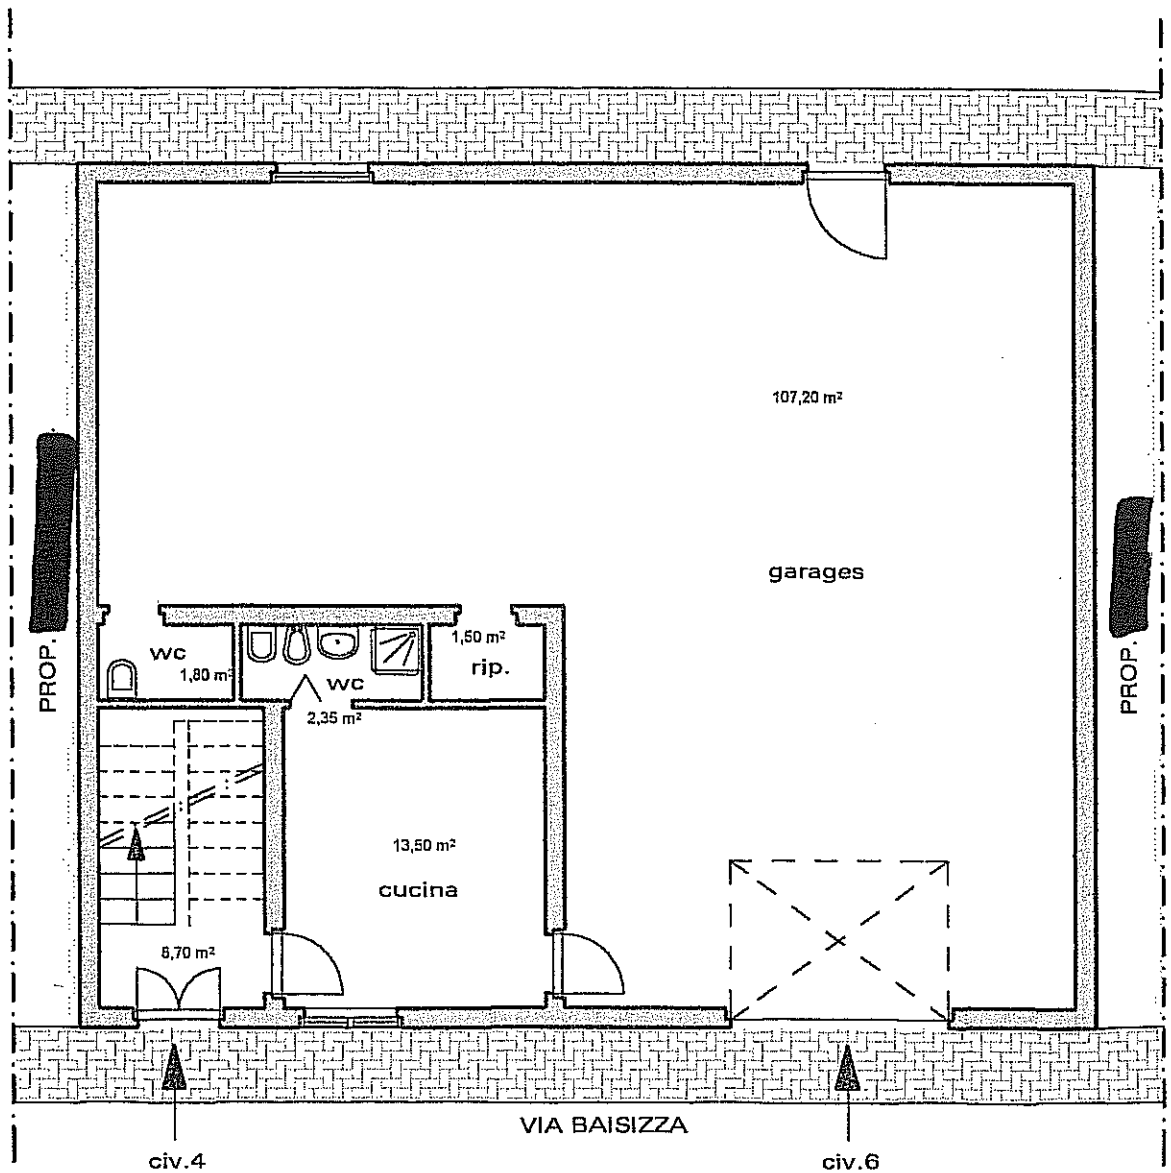
RILIEVO DELLO STATO DI FATTO DELL'IMMOBILE  
DI VIA BAISIZZA, 4/6, PIANO TERRA  
scala 1:100

Il piano terra, presso il civico 6, risulta all' N.C.E.U. del Comune di Mazzarone alla partita 1005112-categoria C-; il civico n. 4 risulta all' N.C.E.U. alla partita 1005111-categoria A-. L'accesso presso il civico n. 6, è costituito da una saracinesca metallica che immette nell'ampio garage, che ricopre la maggiore estensione del piano terra (mq. 110,50), che è accessibile anche da un vano porta metallico ubicato in corrispondenza della strada parallela alla via Baisizza.

L'accesso principale dell'immobile avviene dal civico n. 4, tramite un portone a due ante, in alluminio, che immette nel piccolo vano ingresso, avente una porta sulla destra (da cui si accede al vano cucina), e frontalmente la prima rampa della scala di collegamento con il piano primo.

Dalla porta suddetta si accede alla cucina ubicata a piano terra (mq. 13,50), da cui è possibile accedere sia al garage, tramite una porta interna, che ad un piccolo wc/bagno tramite una porta a libro (mq. 2,35).

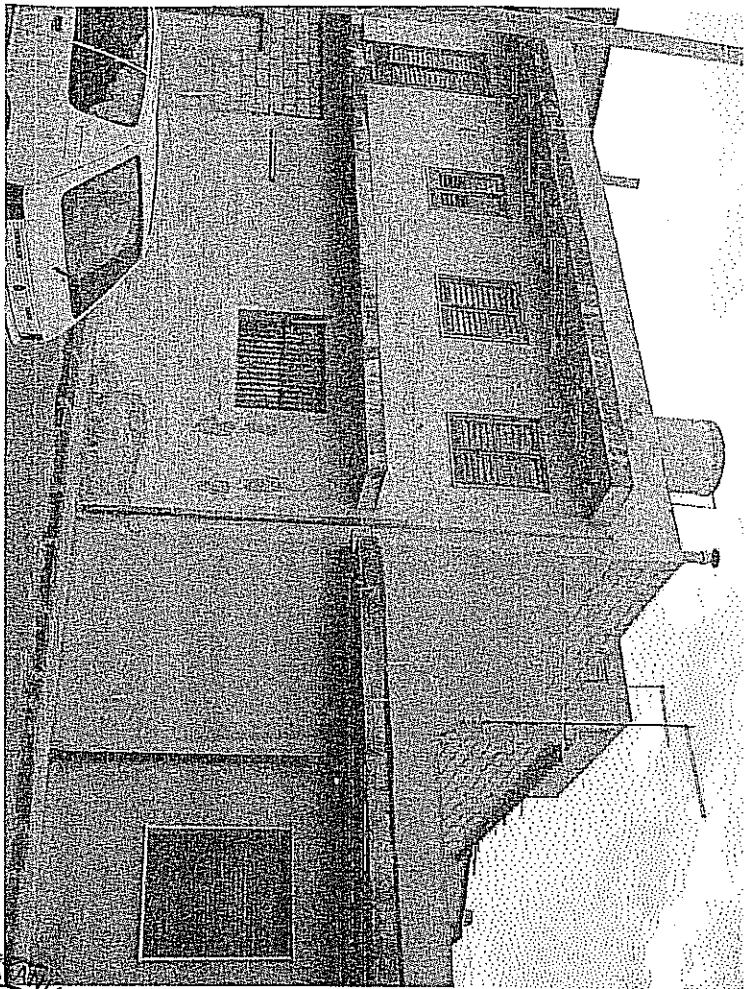
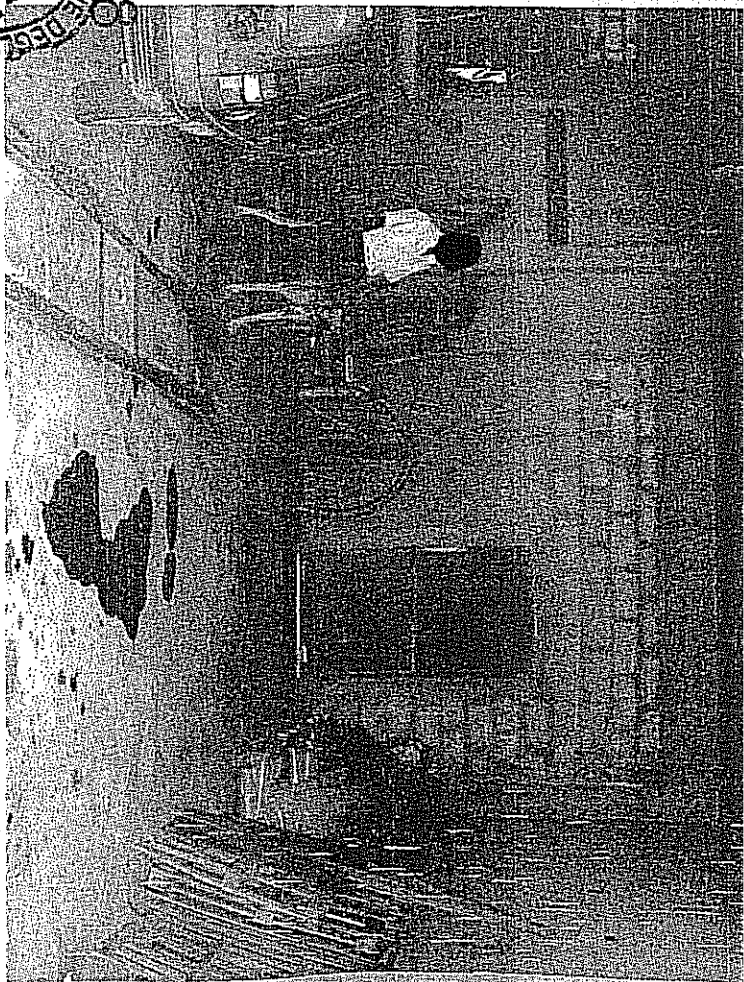
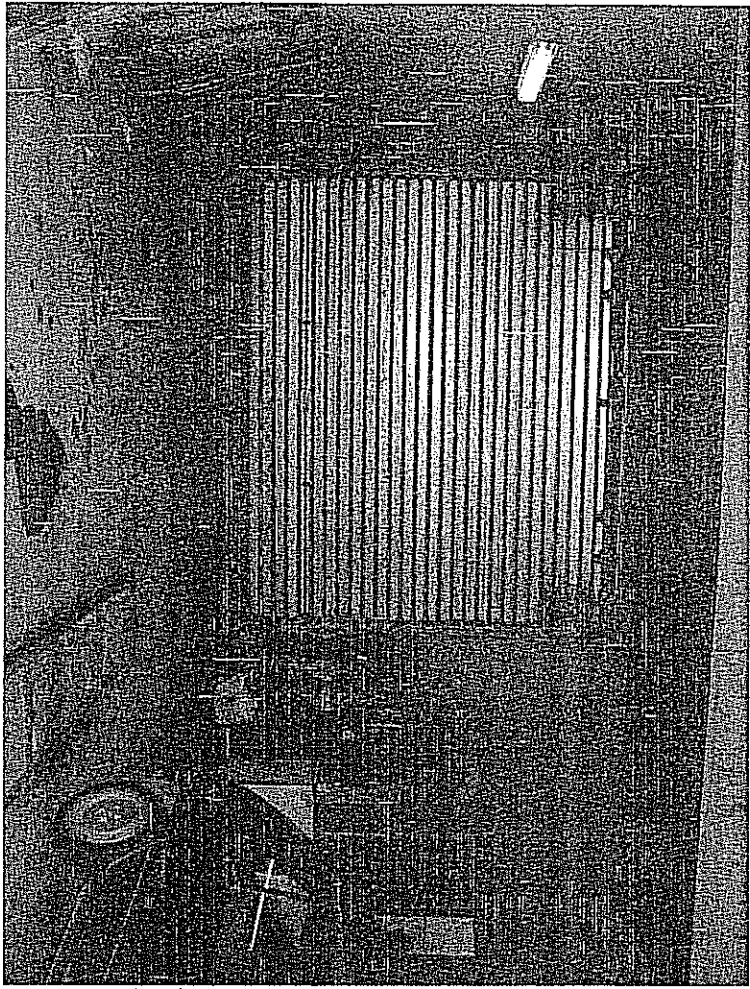
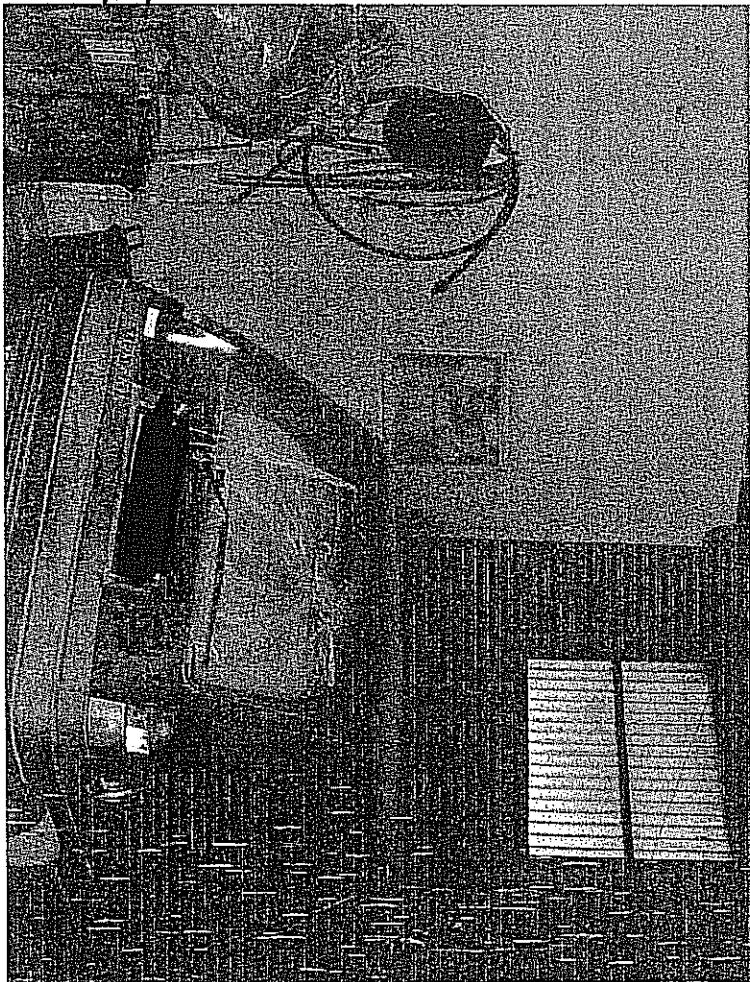
37

Stato di conservazione e manutenzione: eccezione fatta per il garages e l'ultima rampa di scala ove sono visibili delle evidenti macchie di umidità l'appartamento si presenta in discreto stato di conservazione;
