**TRIBUNALE DI CALTAGIRONE**

**CONSULENZA TECNICA D'UFFICIO**

**ESECUZIONE IMMOBILIARE N. 212/93 R.G.E.**

RILIEVO DELLO STATO DI FATTO DELL'IMMOBILE  
DI VIA BAISIZZA, 4/6, PIANO PRIMO  
scala 1:100

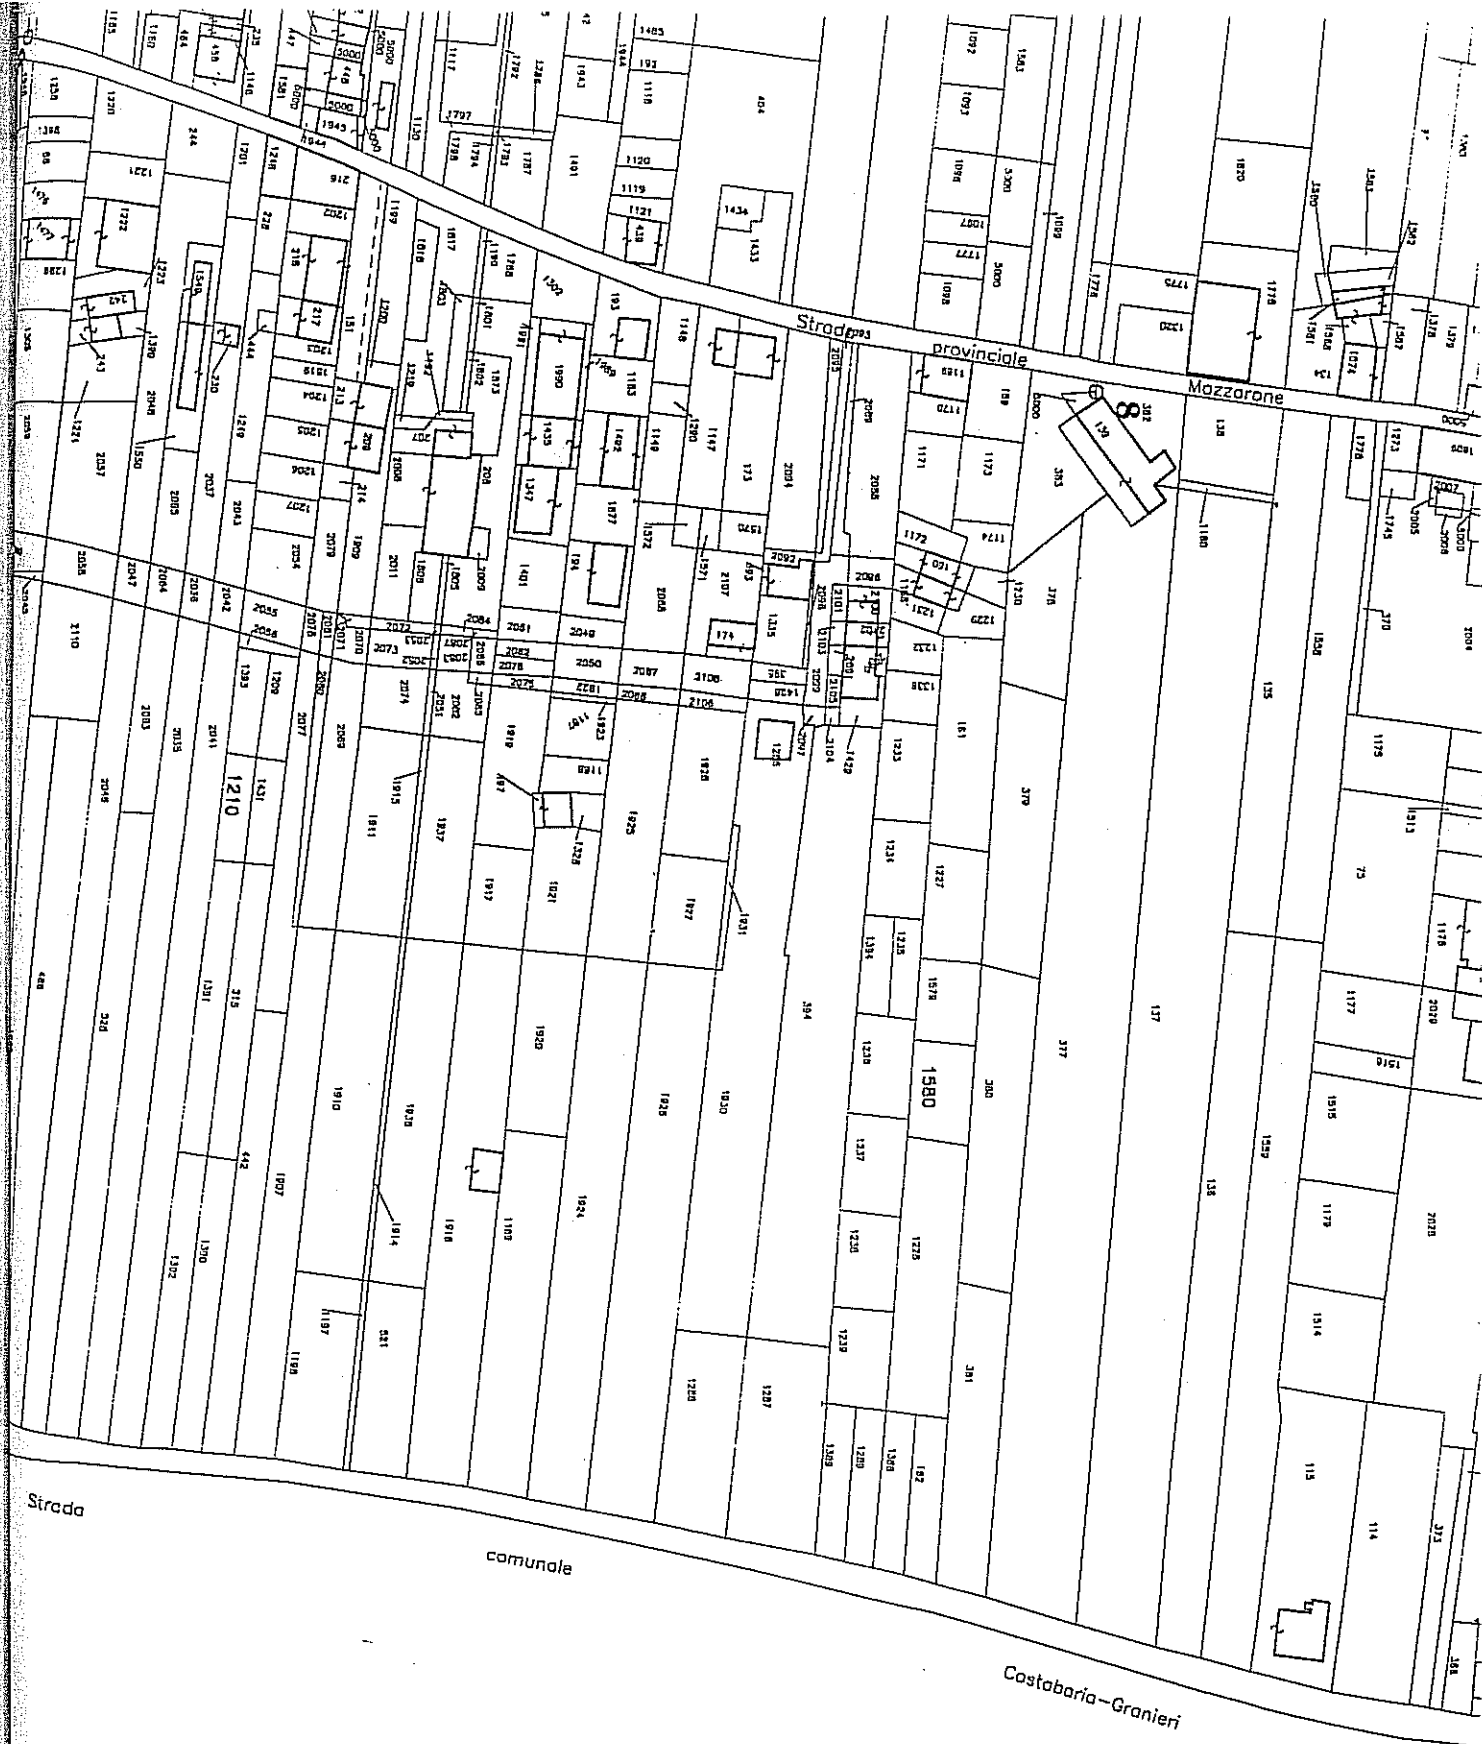
ALLEGATO N. 6

Ricade nel Comune di Mazzarone, ed è edificato su terreno di mq. 210 al NCT fg. 309 p n/ 1435 (ALLEG. 6), ed è costituito da due elevazioni fuori terra, e sovrastante terrazza calpestabile, con struttura intelaiata in cemento armato e compagnatura in conci di tufo.

Fig. n. 309  
Comune di Mazzorone  
scale 1:2000

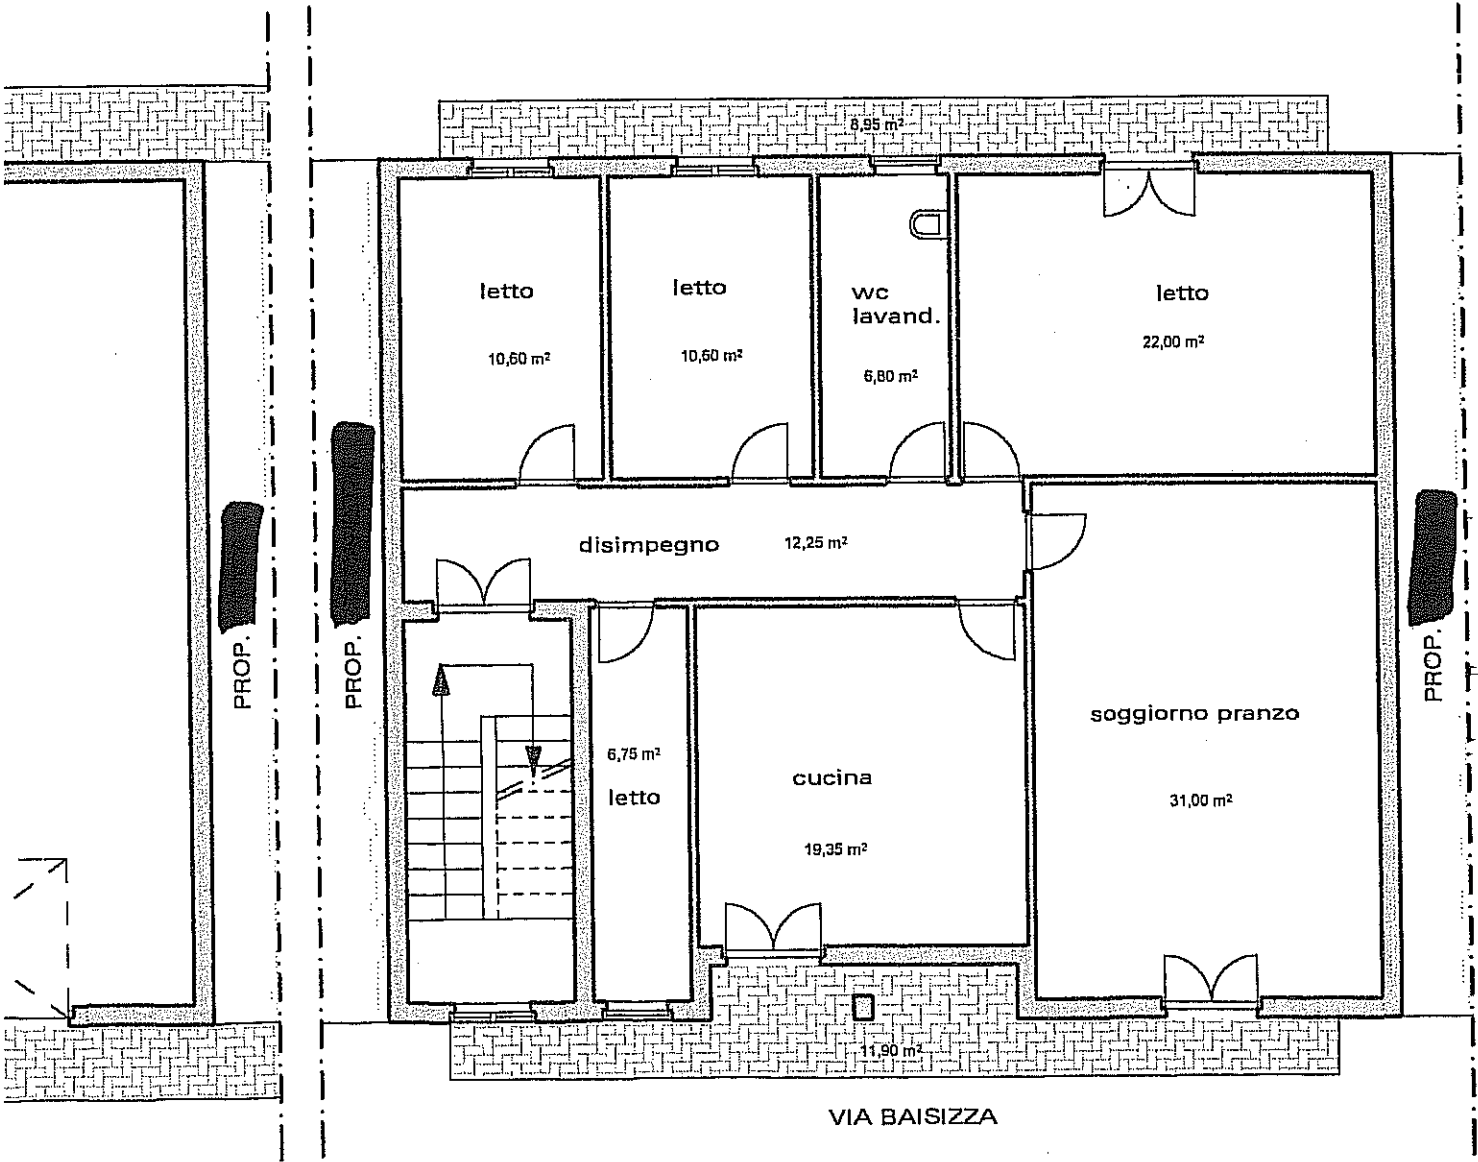
ALLEGATO 7

Percorrendo le prime due rampe di scala, in granito, si giunge in corrispondenza dell'accesso all'appartamento al piano primo, che avviene tramite una porta a due ante, in legno, che immette nel disimpegno/corridoio (mq. 12,25), su cui si affacciano tutti gli accessi ai diversi vani e precisamente:

- dal lato destro sono presenti due porte che permettono l'accesso rispettivamente ad un piccolo vano letto (mq. 6,75) ed alla cucina (mq. 19,35);
- frontalmente è presente una porta che immette nel vano soggiorno pranzo (mq. 31,00);
- dal lato sinistro sono presenti n. 4 porte che immettono rispettivamente a tre vani letto (per complessivi mq. 43,20) ed al wc/bagno (mq. 6,80) (quest'ultimo ancora in costruzione) (ALLEG. 8, foto nn. da 36 a 44).

Tutti i vani, compreso il vano scala, prendono aria e luce da finestre o porte/finestre che permettono l'accesso ai balconi prospicienti sia sulla via Bainsizza che sulla strada parallela (*si precisa che in corrispondenza del balcone di quest'ultima strada manca il corrimano/ringhiera di protezione*) (*vedi planimetria allegata*) (ALLEG. 7).

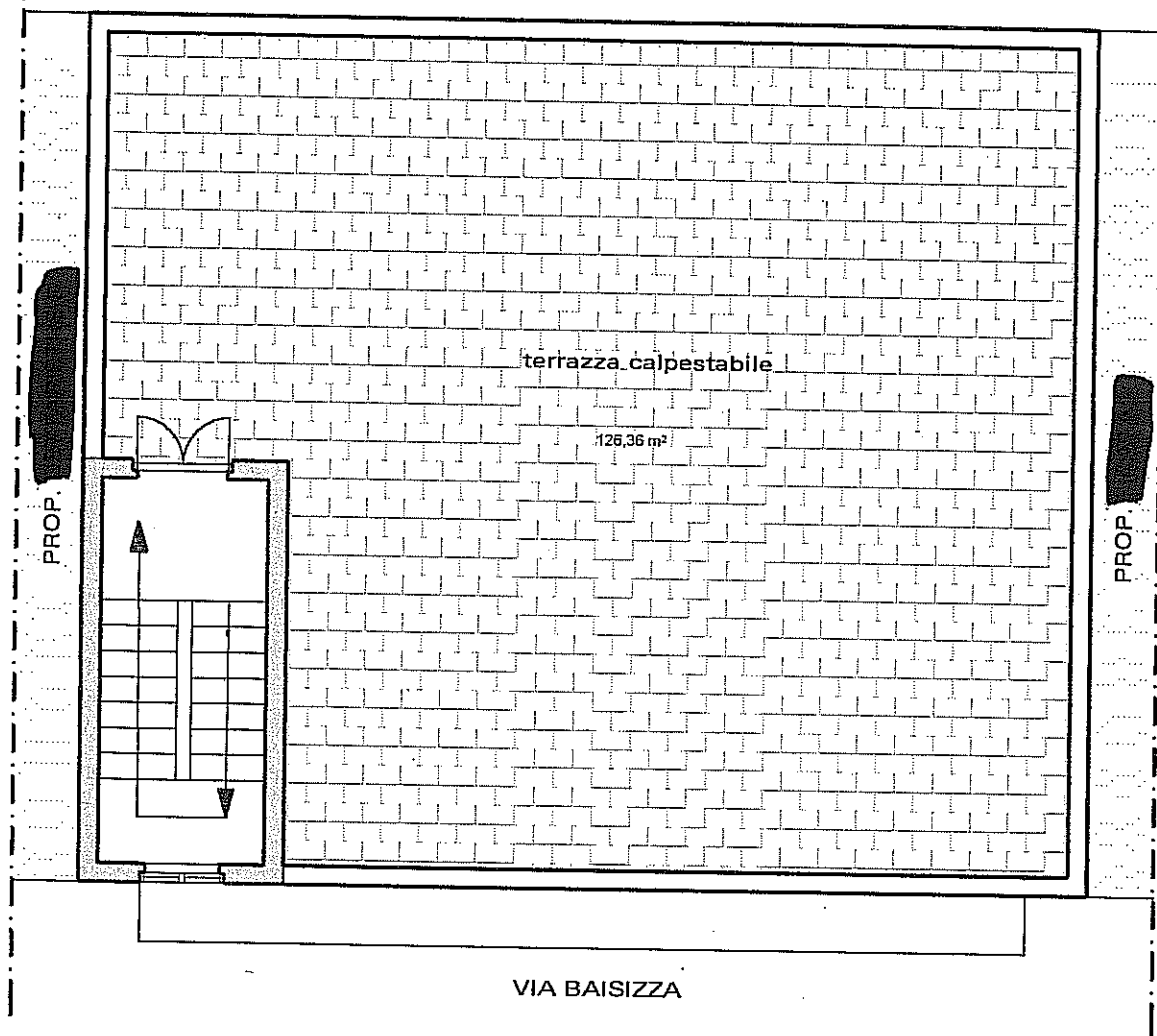
RILIEVO DELLO STATO DI FATTO DELL'IMMOBILE  
DI VIA BAISIZZA, 4/6, copertura  
scala 1:100
