Consulenza Tecnica d'Ufficio

Procedimento n°73/1992 Registro Fallimenti

RELAZIONE DI STIMA, rielaborata in esecuzione al Provvedimento del GD del 08.11.2021,  
e secondo l'articolazione in lotti di cui all'ordinanza di vendita del GD del 17.09.2021.

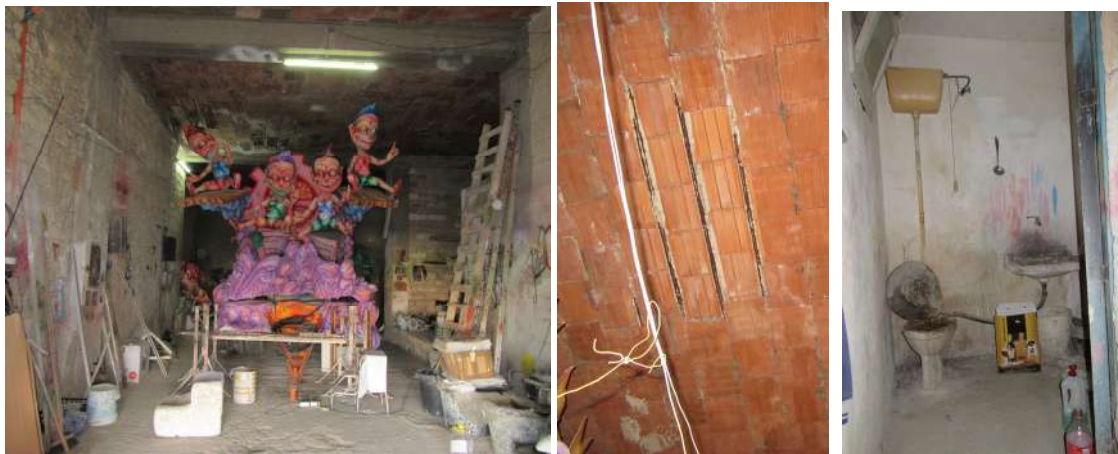
Lo stato di conservazione e di manutenzione è mediocre, essendo presenti fenomeni di umidità e di infiltrazione, oltre che due aree con sfondellamento dei laterizi ed espulsione del copriferro dei travetti, le cui armature appaiono corrose. Sulle pareti perimetrali si osservano soprattutto fenomeni di risalita. E' in pessimo stato il servizio igienico.

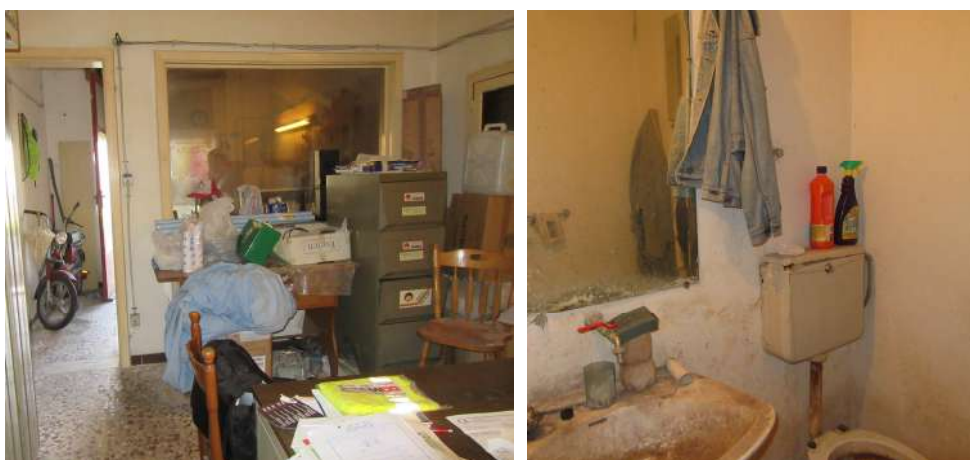
Lo stato di conservazione e di manutenzione è mediocre, essendo presenti fenomeni di umidità di risalita evidenti sia sulla pavimentazione che sulle pareti perimetrali. E' in cattivo stato il servizio igienico.

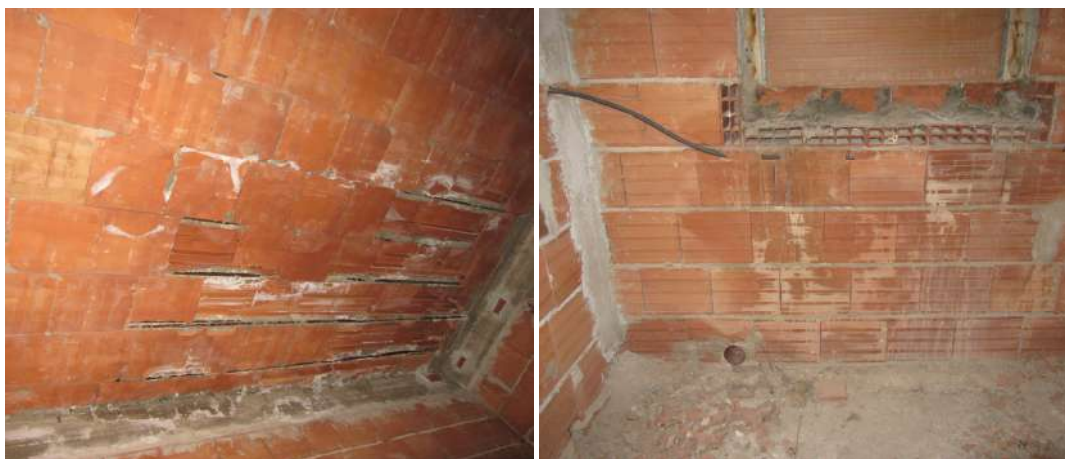
In particolare sono stati osservati segni inconfutabili di infiltrazioni dal solaio di copertura, di avvenuto ruscellamento e stillicidio, nonché sfondellamento dei laterizi ed espulsione del copriferro dei travetti, le cui armature appaiono corrose. Gli stessi fenomeni infiltrativi riguardano anche le pareti perimetrali dove il veicolo principale sembrano le aperture esterne non dotate di infissi di protezione, ma anche il resto delle murature, i balconi e sottobalconi apparendo i rivestimenti in linea generale vetusti, distaccati, lesionati e mancanti. In definitiva appare che la presenza di discontinuità o la mancanza nelle finiture a protezione dell'edificio ha causato la raccolta, la penetrazione e il ristagno dell'acqua piovana.

Occorre segnalare che il fenomeno dello sfondellamento dei solai non deve essere trascurato, sia perché manifesta un deterioramento in atto della struttura, sia perché, pur se nel caso di che trattasi sembra essere stato originato dai fenomeni infiltrativi, può essere il segnale premonitore di altre situazioni di degrado maggiormente pericolose per la stabilità del solaio causate da difetti o carenze costruttive.

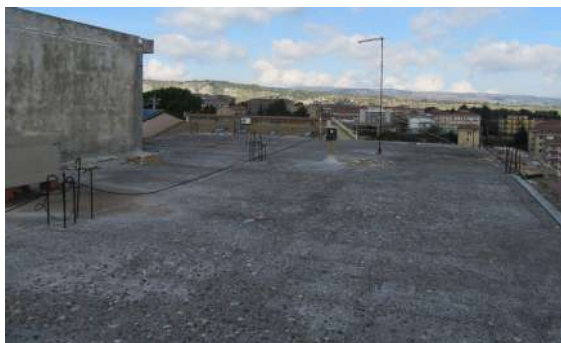
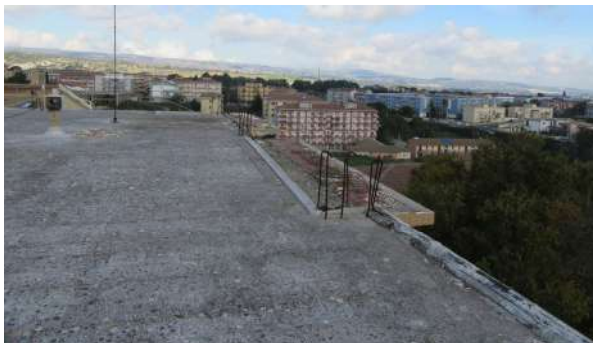
Lo stato del bene è pessimo per lo stato di vetustà e di conservazione della pavimentazione sulla quale si leggono diversi fenomeni di degrado: presenza di vegetazione, croste nere, muschi e licheni, macchie di ristagni d'acqua, distacco dei klinker e delle soglie dalle porzioni in aggetto. Inoltre sono stati osservati l'assenza di una zoccolatura perimetrale e la presenza di un cordolo finito con guaina cristallizzata e rada, rappezzo in corrispondenza del foro per l'inserimento della canna fumaria della stufa a legna, l'assenza di giunti di dilatazione.

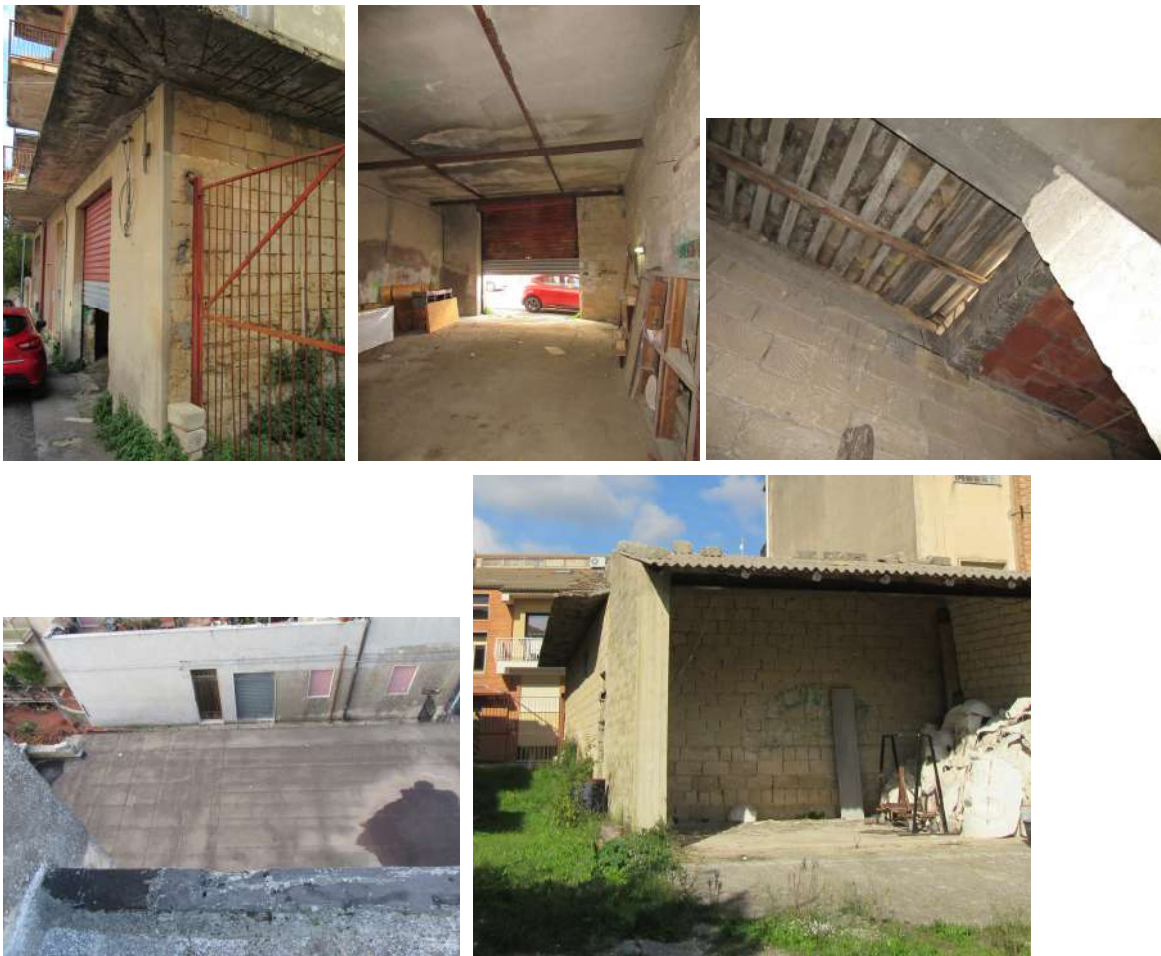
In particolare sono stati osservati fenomeni di espulsione del copriferro nell'intradosso delle pensiline, con armature totalmente libere nella parte terminale della pensilina prospiciente sull'area di pertinenza privata.

E' apparente che la vetustà e la rovina dei materiali e delle tecnologie, presumibilmente carenti ab origine, unitamente ai fattori estrinseci legati all'ambiente ed intrinseci legati all'attività umana, ha innescato il meccanismo di degrado che conducono l'immobile verso uno stato di deterioramento non trascurabile soprattutto in funzione dell'uso e per quanto attiene alla parte prospiciente alla pubblica via.

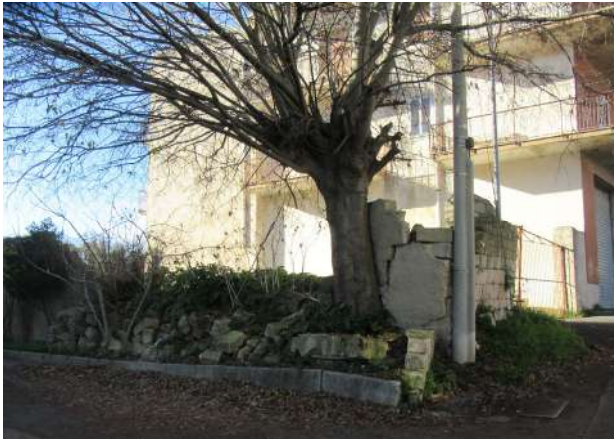
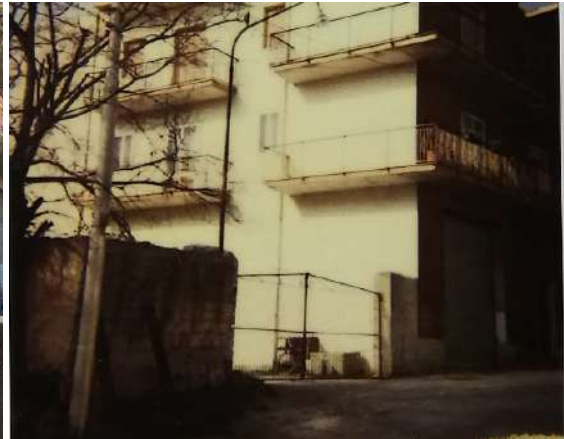
Va evidenziato che lo stato dei luoghi non ha consentito una facile individuazione dell'esatta posizione del muro: a confronto la foto scattata dalla sottoscritta dicembre 2017 e la foto allegata alla perizia del

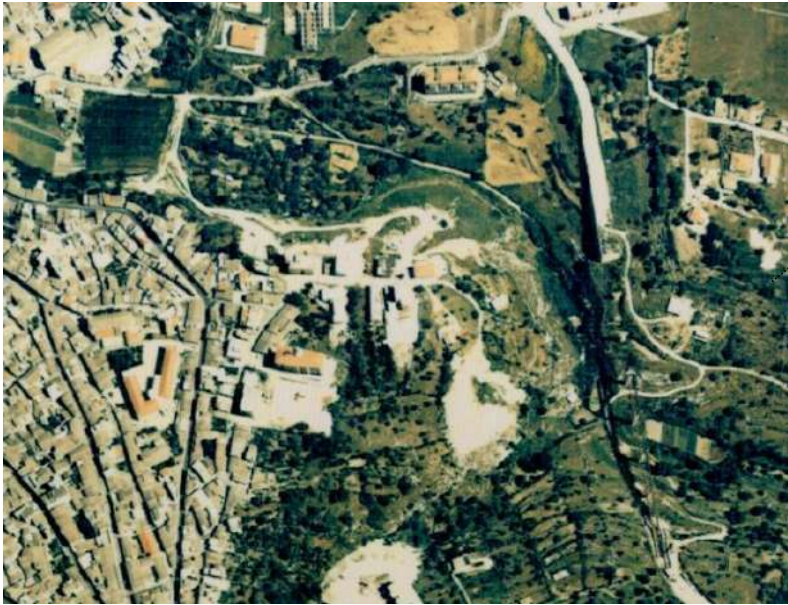
Ortofoto

Lo studio delle ombre lascia verificare l'assenza della tettoia.

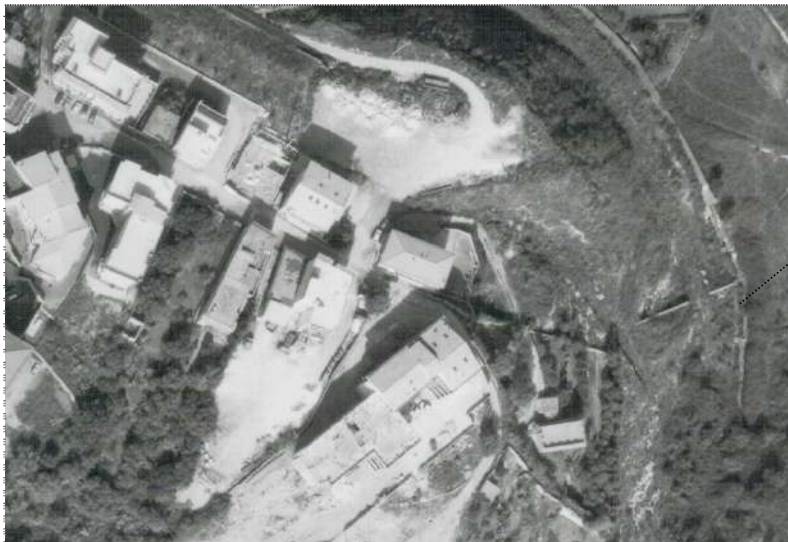
Ortofoto

Si osserva l'esistenza della tettoia a tale data.

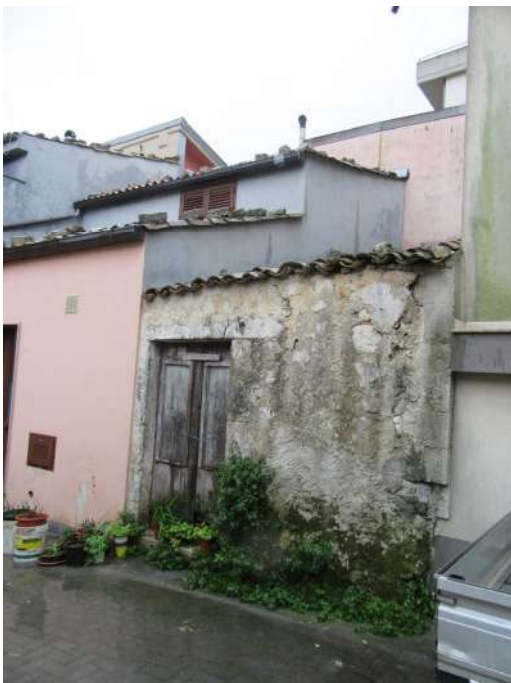
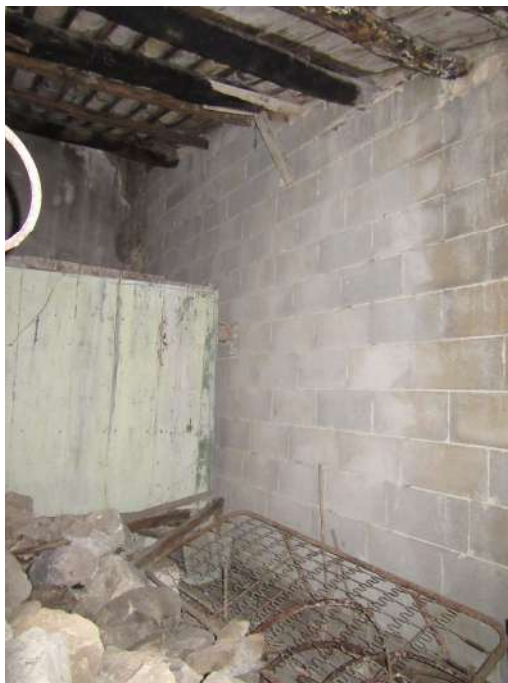
Il bene appare *de visu*, nel complesso, in pessime condizioni di conservazione sia dal punto di vista della consistenza strutturale sia per quanto concerne le finiture. Altresì va osservato che l'immobile è inaccessibile per la presenza di pietre e rifiuti da demolizione, e che il tetto è puntellato. Rimandando alla lettura dagli allegati elaborati grafici e del rilievo fotografico, che rappresentano planimetricamente lo stato dei luoghi osservato al momento del sopralluogo, si riportano nel seguito alcune immagini significative.

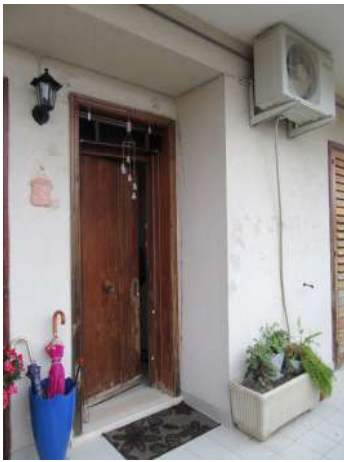
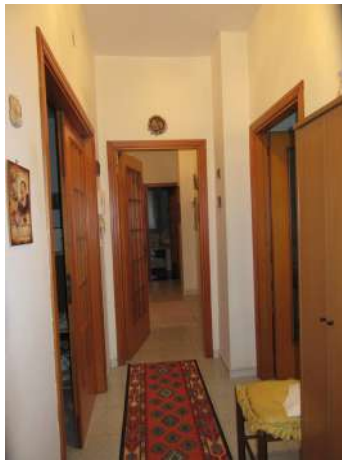
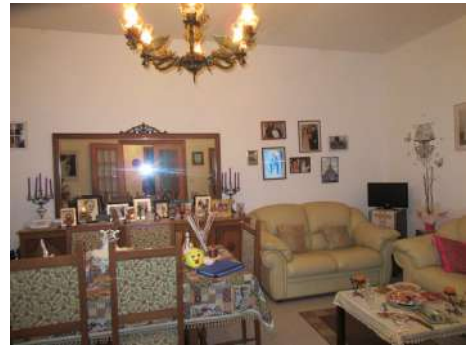
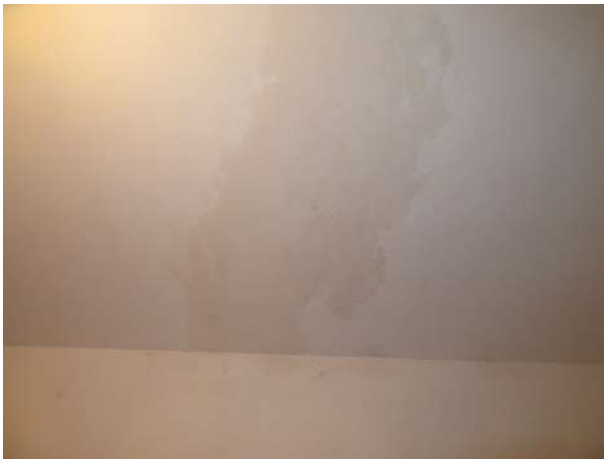
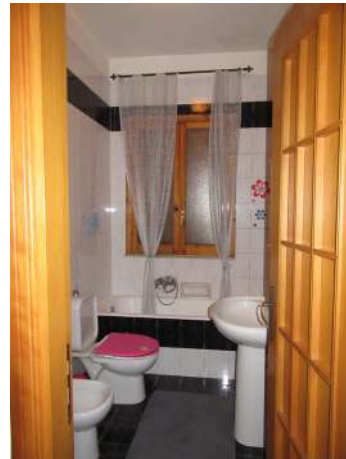
La causa dei fenomeni di degrado osservati è da ricercare nel decadimento dei rivestimenti dell'involucro in termini di materiali e tecnologie, ma anche nell'azione degli agenti atmosferici, e nell'attività umana.
