# **INTEGRAZIONE ALLA PERIZIA DI STIMA IMMOBILIARE**

**VERIFICA DI REGOLARITA' E INDICAZIONE SPESE TECNICHE E COSTI DI RIPRISTINO**

**Appartamento 1°P con garage  
sito Ad Abano Terme in via F. Baracca n. 10/1**

## **CONSULENZA ESTIMATIVA**

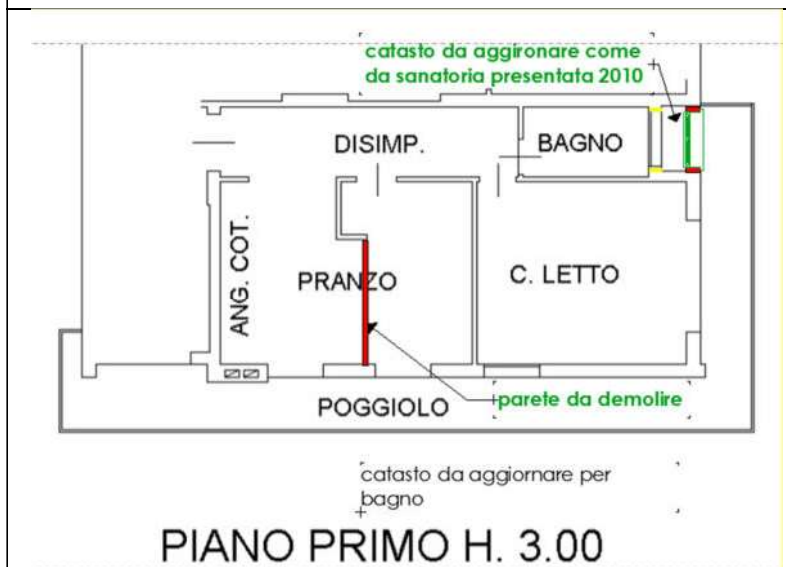
Planimetria catastale del 17/07/2003 Appartamento

In merito alla documentazione catastale reperita presso l'AdE sono state riscontrate alcune difformità sia sull'appartamento sia sul garage. In particolare L'appartamento presenta una parete che divide la zona pranzo in due stanze distinte per cui come indicato per la regolarità edilizia, per tale divisione dovrà essere ripristinato lo stato legittimato. Inoltre la planimetria presenta una difformità sul bagno che risulta ampliato come da sanatoria del 2010, per tale difformità dovrà essere presentato un aggiornamento catastale. In merito al garage una volta completato l'iter edilizio dovranno essere aggiornate le planimetrie catastali allineandole allo stato edilizio.

- **l'appartamento NON È CONFORME allo stato di fatto, da quanto rilevato**
- **il garage si può considerare CONFORME allo stato di fatto, da quanto rilevato.**
