# TRIBUNALE di SASSARI

**Esecuzione immobiliare n. 20/2015 promossa da:**

## **RELAZIONE**

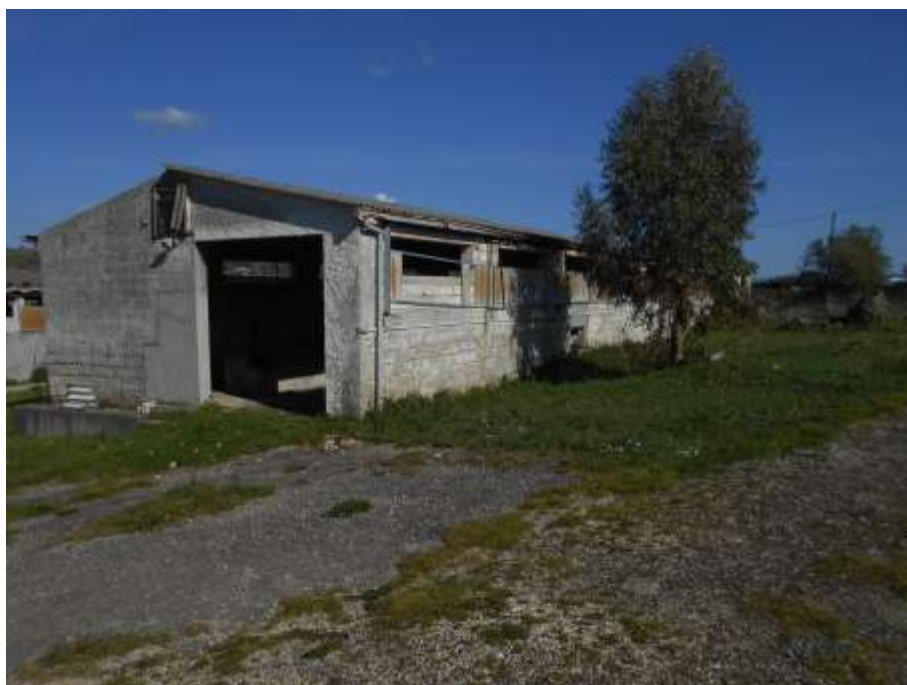
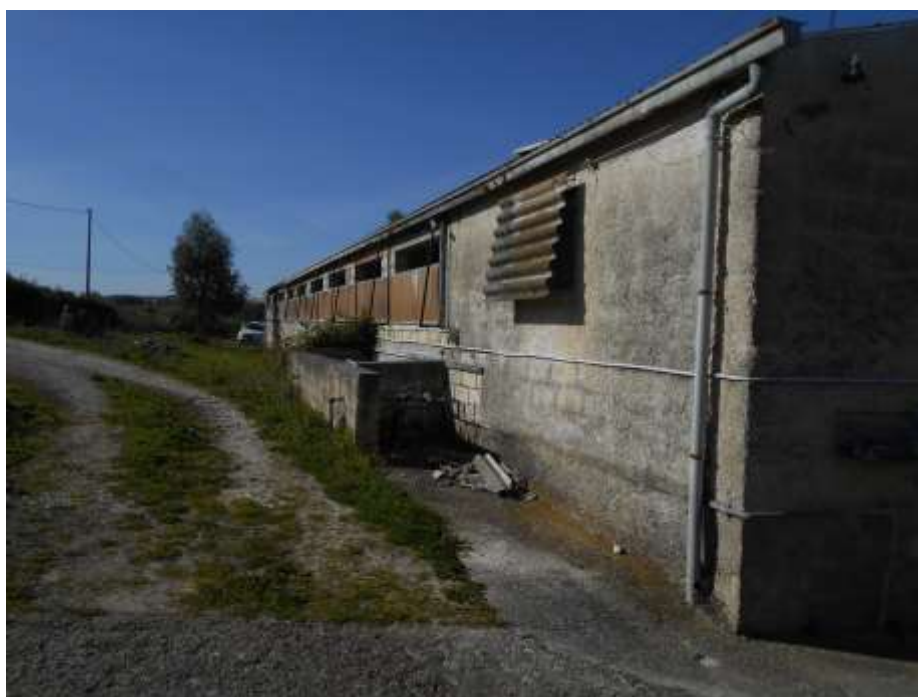
Veduta esterna edificio n.1

Trattasi del primo corpo di fabbrica posto sulla sinistra che si incontra dopo aver superato il cancello, articolato con un ampio spazio destinato a stalla ed una porzione residuale utilizzata come ufficio, ripostiglio e servizio.

L'edificio sviluppa una superficie lorda complessiva pari a mq. 329,60, dei quali mq. 267,80 insistono all'interno del **mappale 975** e mq. 61,80 all'interno del **mappale 976** di proprietà di terzi estranei alla odierna esecuzione.

Il corpo di fabbrica presenta strutture in elevazione perimetrali in cantoni di tufo, struttura portante in mezzeria costituita pilastri e travi in c.a., infissi in ferro, pavimento in battuto di cemento, copertura inclinata con solaio del tipo misto in travetti e pignatte laterizie spruzzate con intonaco, copertura del solaio in lastre di eternit, impianti embrionali.

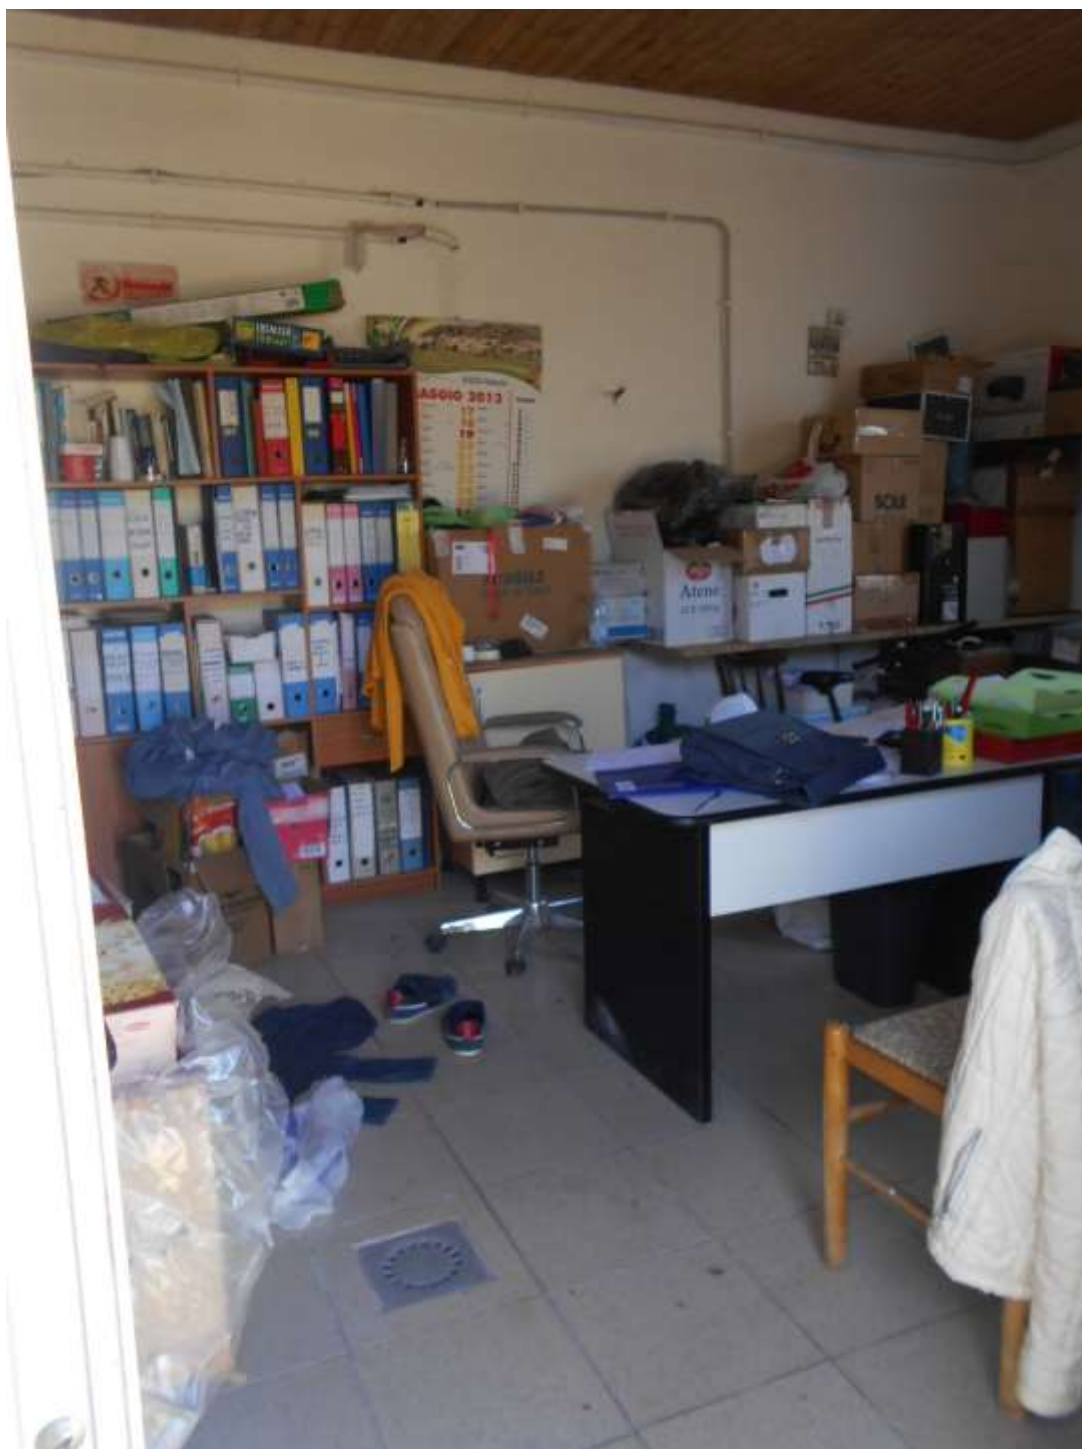
Veduta ufficio edificio n.1

Per quanto concerne l'ufficio, il ripostiglio ed il wc, gli stessi presentano strutture di fabbrica identiche a quelle del capo che precede, pavimenti in ceramica, impianti fuori traccia, il tutto rilevabile dalle foto che seguono:

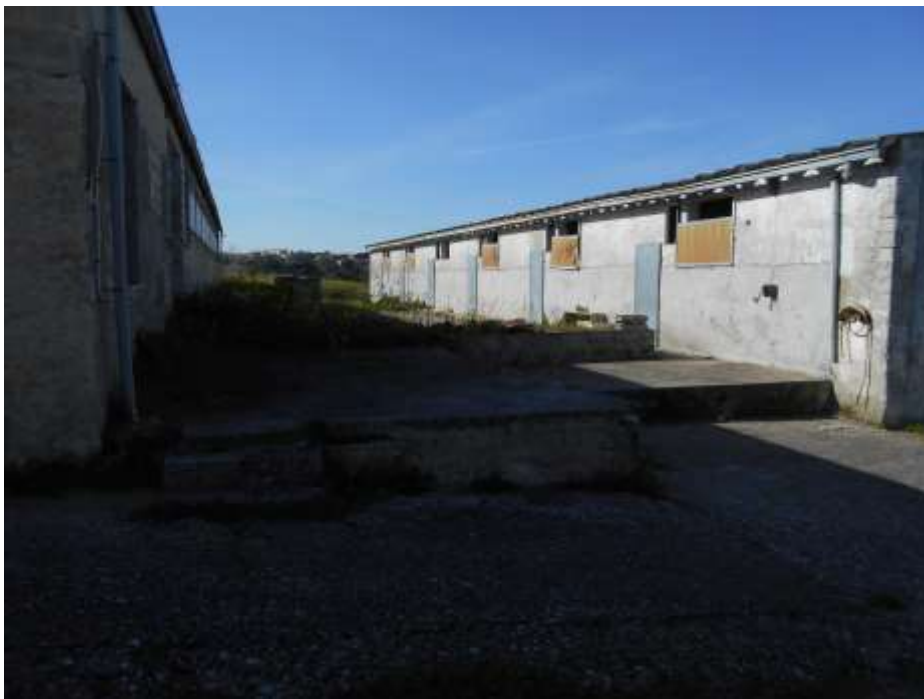
Veduta esterni

Trattasi del secondo corpo di fabbrica posto sulla sinistra che si incontra dopo aver superato il cancello, composto da un unico ampio ambiente destinato a stalla.

L'edificio sviluppa una superficie lorda complessiva pari a mq. 306,75, dei quali mq. 297,05 insistono all'interno del **mappale 975** e mq. 9,70 all'interno del **mappale 976** di proprietà di terzi estranei alla odierna esecuzione.

Il corpo di fabbrica presenta strutture in elevazione perimetrale in cantoni di tufo, struttura portante in mezzeria con travi di ferro a doppio "T" e travatura in ferro di 2° grado, infissi in ferro, pavimento in battuto di cemento, copertura inclinata con tegoli prefabbricati in c.a.p. definita con lastre in eternit.

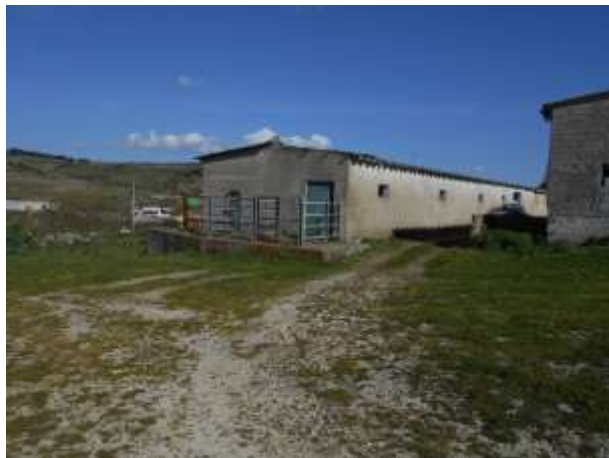
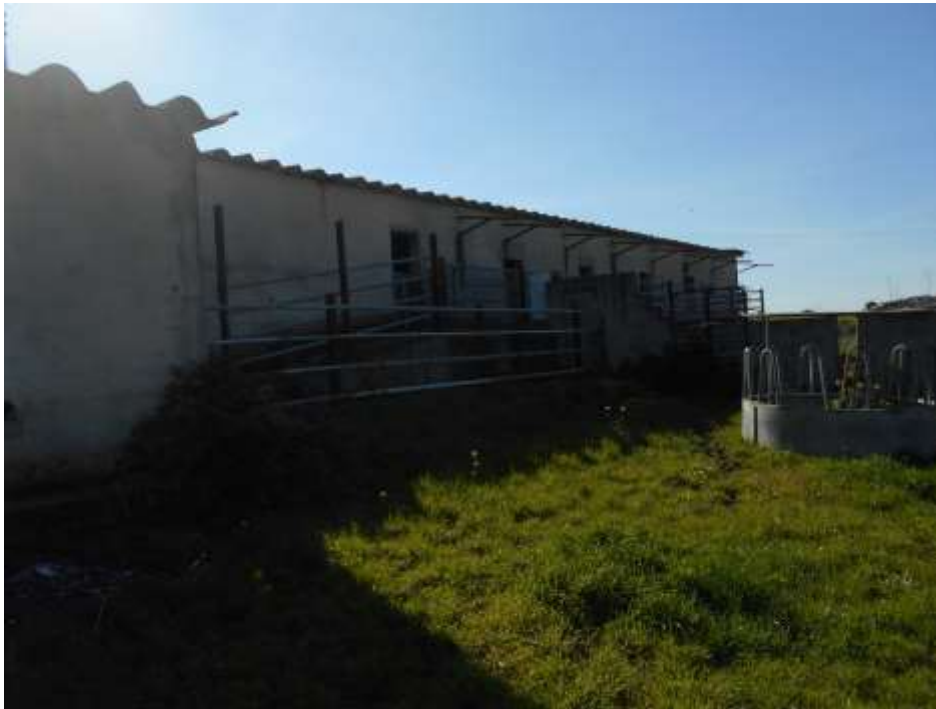
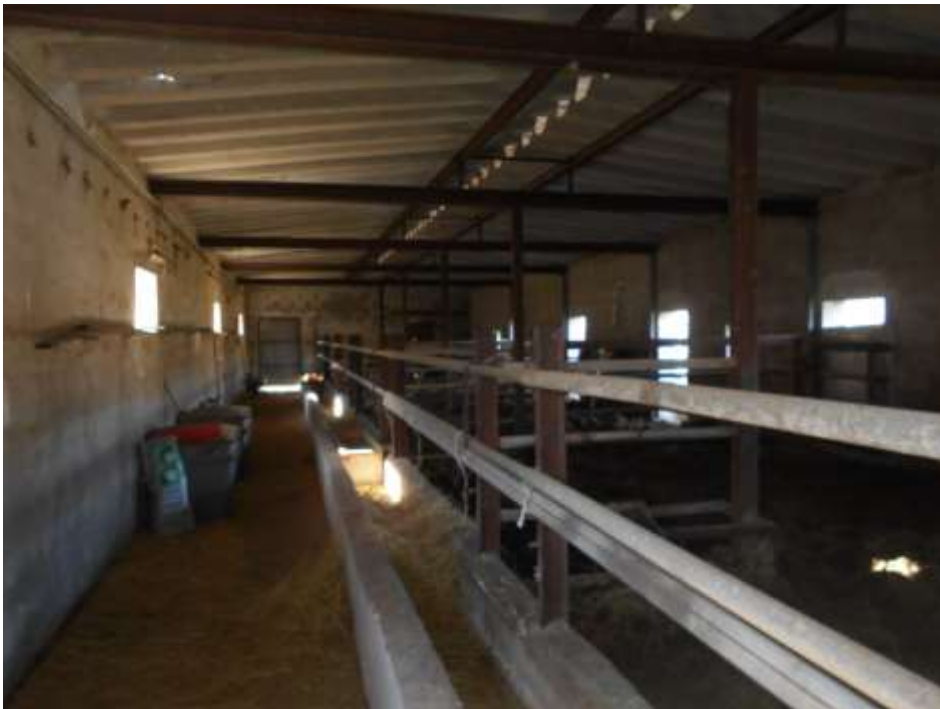
Veduta esterni ed interni edificio n.3

Trattasi del terzo ed ultimo corpo di fabbrica sulla sinistra che si incontra dopo aver superato il cancello, articolato con n. 4 box destinati a stalla, un ampio magazzino utilizzato come officina per la riparazione delle macchine agricole, un locale di sgombero, un magazzino ed un deposito.

L'edificio sviluppa una superficie lorda complessiva pari a mq. 466,65, dei quali mq. 410,20 insistono all'interno del **mappale 975** e mq. 56,45 all'interno del **mappale 976** di proprietà di terzi estranei alla odierna esecuzione.

Il corpo di fabbrica presenta strutture portanti perimetrali in cantoni di tufo, struttura secondaria in mezzeria con putrelle in ferro incrociate, infissi in ferro, pavimento in battuto di cemento, copertura inclinata con tegoli prefabbricati in c.a.p. definiti con lastre di eternit.

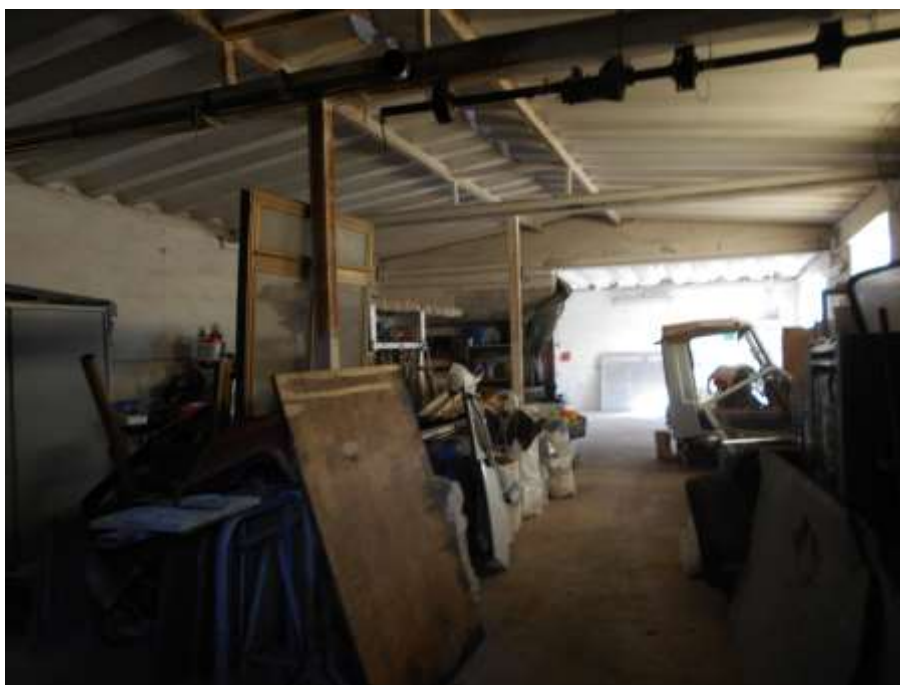
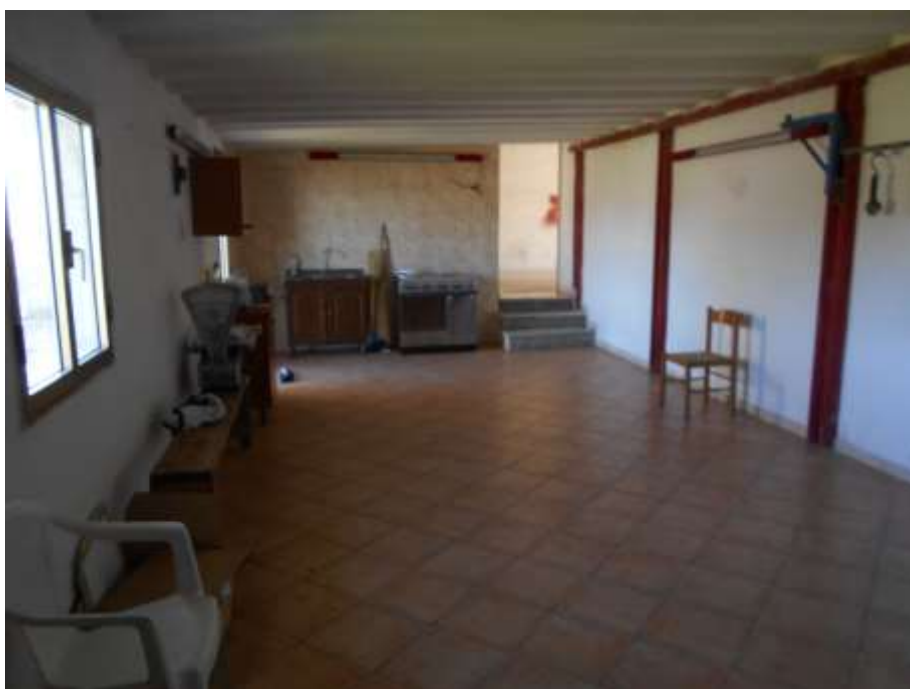
Veduta interni edificio n.3

La parte destinata come locale di sgombero e servizi risulta rifinita con pavimentazione in ceramica, rivestimenti in ceramica, infissi interni ed esterni in alluminio anodizzato laccato bianco, impianti fuori traccia entro canalette in pvc, impianto idrico sottotraccia, pezzi sanitari e rubinetteria di tipo ordinario.

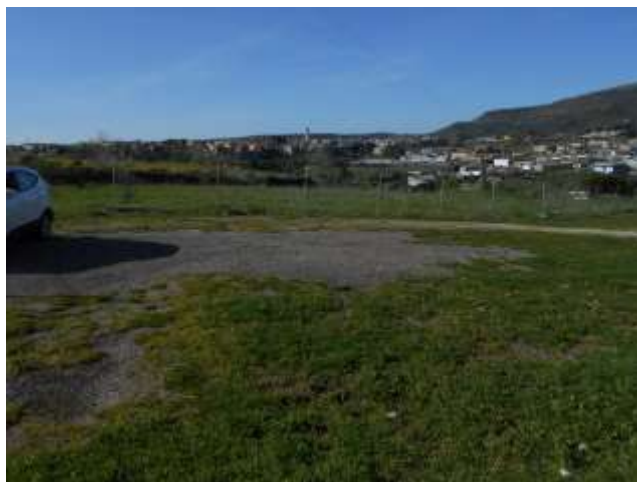
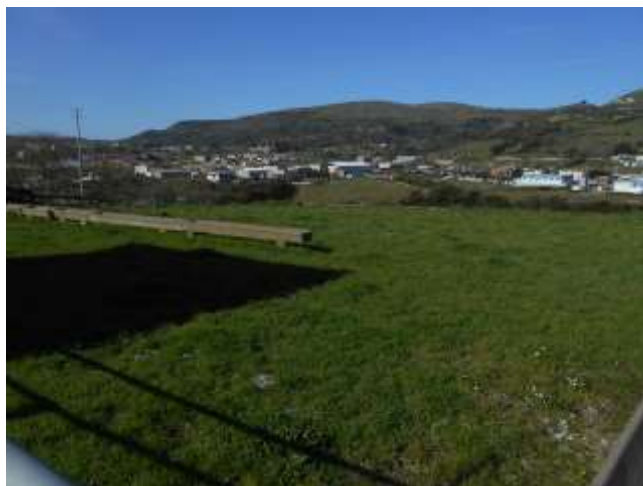
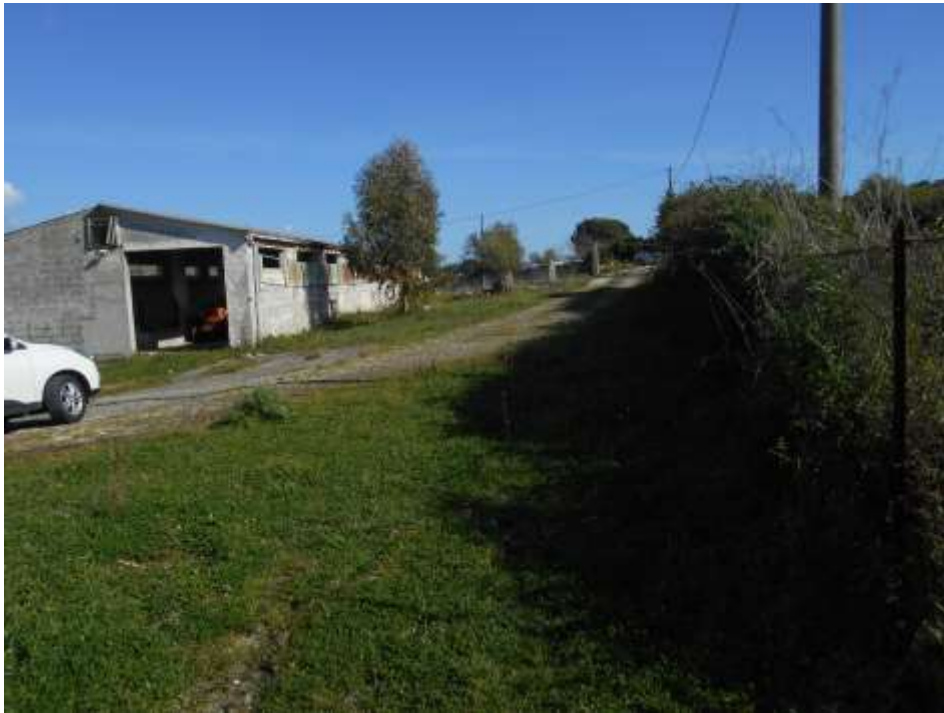
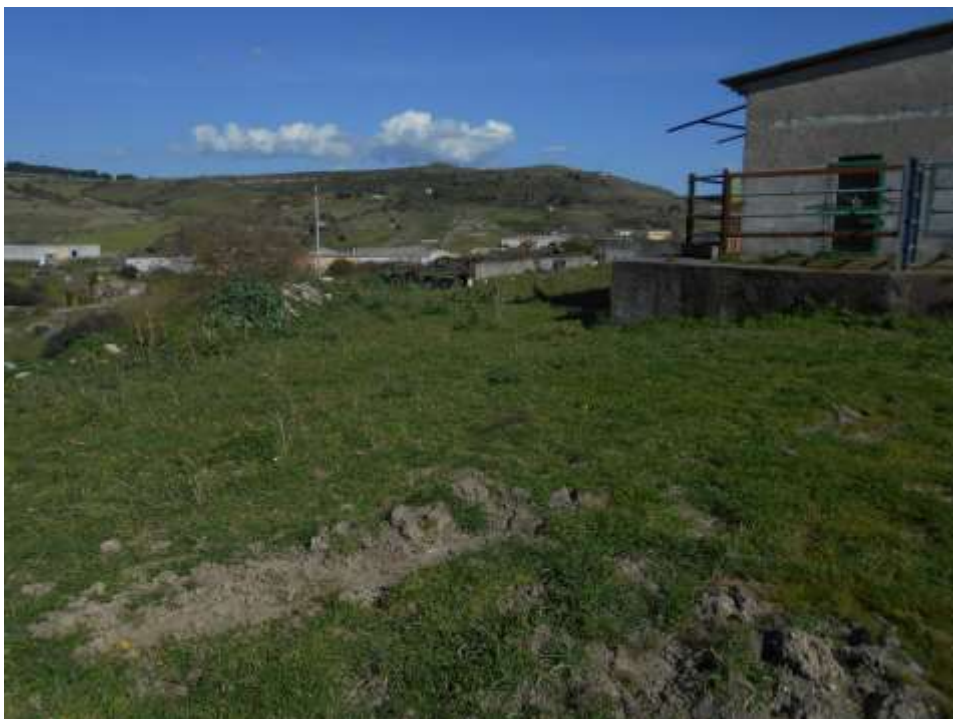
Veduta aree esterne (mappali 976 e 202)

A completamento delle ispezioni riguardanti il compendio agricolo – zootecnico in esame, si rileva che l'area circostante gli edifici dianzi descritti (mappale 975) è definita in parte da piazzali in battuto di cemento ed in parte da sterrati con sede stradale carrabile in brecciolino per complessivi mq. 1.498,95, mentre l'area residua, costituita dal mappale 202, risulta essere un terreno agricolo destinato al pascolo e stazionamento degli animali della superficie di Ha. 0.87.42.

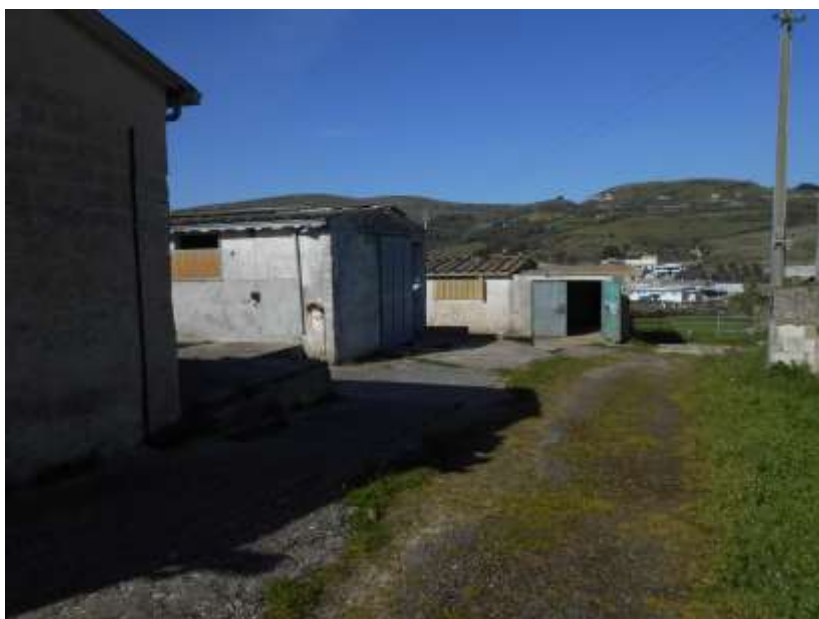
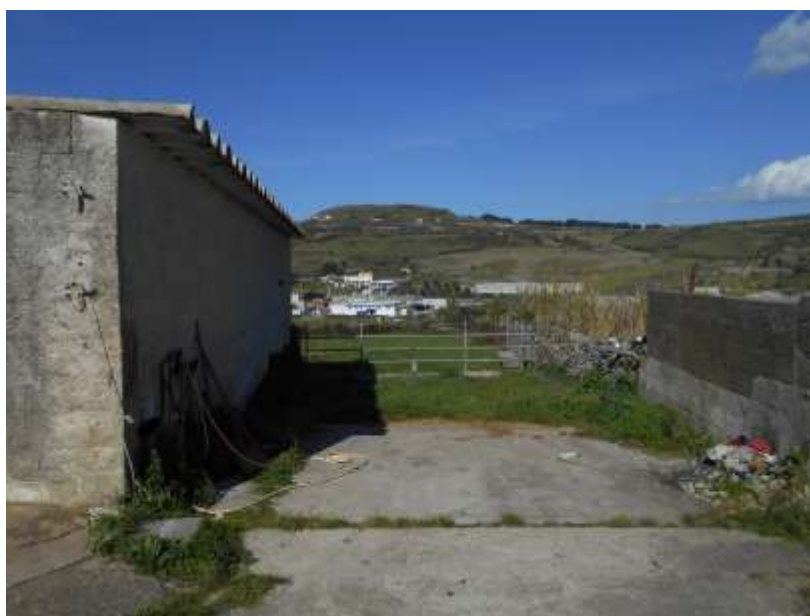
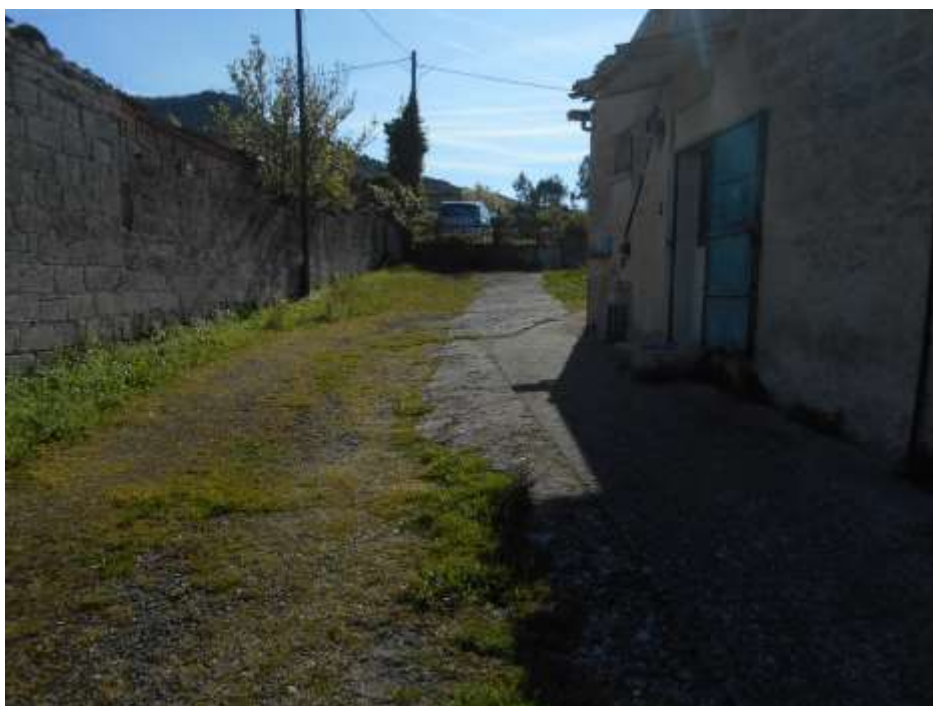
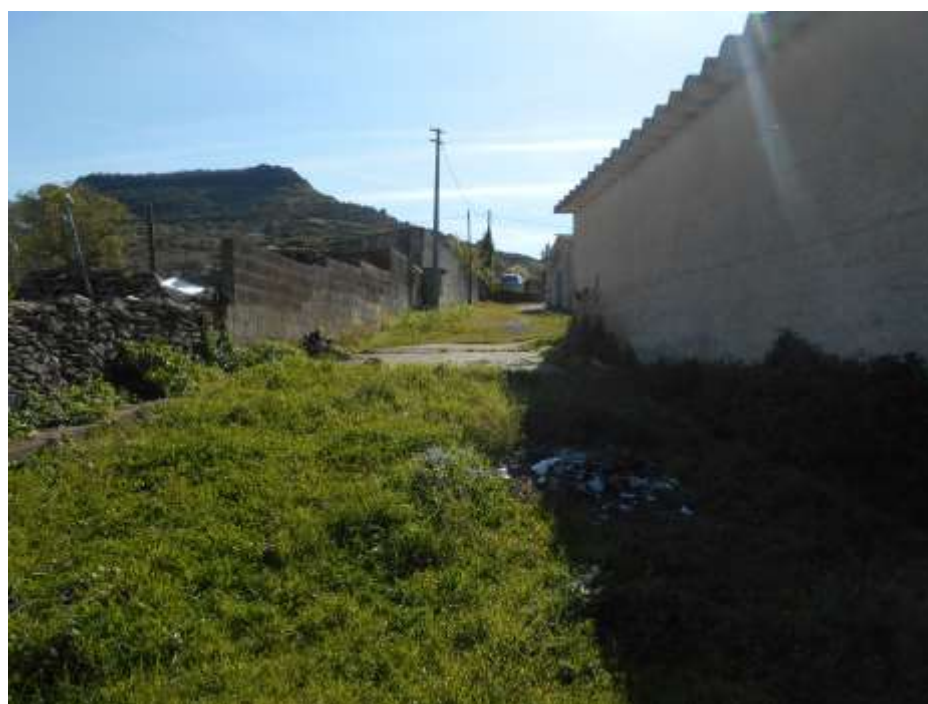
Veduta mappale 975 (proprietà di terzi)

Si ritiene opportuno evidenziare che parte degli edifici dianzi descritti e parte delle aree esterne a servizio dell'azienda, ricadono all'interno del **mappale 975** di proprietà di terzi estranei alla odierna procedura : tale area è osservabile, in parte, dalle foto che seguono:

Tale procedura permetterebbe di acquisire il suolo sul quale la società esecutata ha, incautamente, realizzato parte degli edifici caduti nella odierna esecuzione, e cioè il mappale 976, sul quale insiste anche una parte della rampa di accesso agli edifici e le aree limitrofe al cancello d'ingresso.

operazioni del tutto sconsigliabili a causa delle ragioni più sopra indicate, per cui l'unica opzione tecnicamente e giuridicamente percorribile è quella dell'accessione invertita delle porzioni di edificio costruite all'interno della proprietà di terzi, ai sensi dell'art. 938 del Codice Civile.
