# TRIBUNALE DI SCIACCA

ESECUZIONE IMMOBILIARE N. 13/2015 R.G.

## RELAZIONE TECNICA (anonima)

Sciacca, 30.09.2018

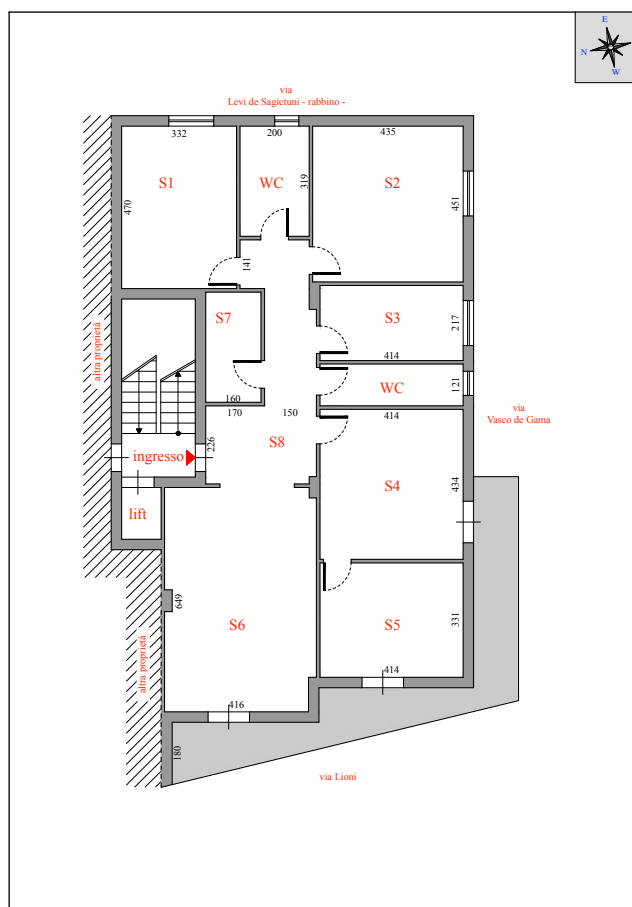
L'immobile confina: a nord con il vano scala, il vano ascensore e altra proprietà; a sud con la via Vasco de Gama; a est con la via Levi de Sagictuni (rabbino); a ovest con la via Lioni (già via Poio) da cui vi si accede attraverso il portoncino d'ingresso che immette nell'androne condominiale.

Fig. 1.a –rilievo dello stato di fatto dell'immobile inserito nel NCEU al fg. 111 p.la 986 sub 3

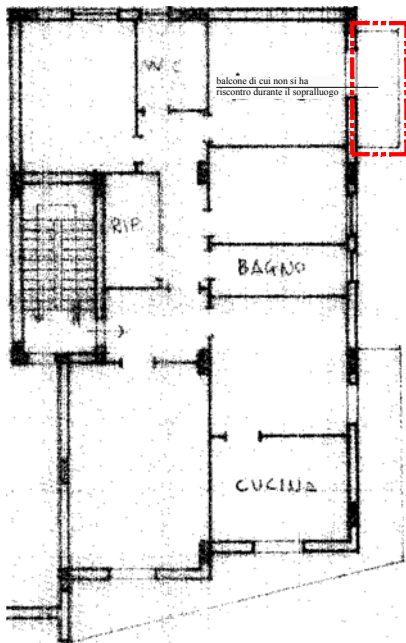
Nell'elaborato grafico allegato all'autorizzazione in sanatoria predetta e nella

planimetria catastale dell'immobile è rappresentato un balcone di cui il CTU non ha riscontro durante le operazioni peritali. Alla luce della superiore evidenza è necessario aggiornare gli elaborati grafici per renderli conformi allo stato di fatto. Le spese tecniche e amministrative necessarie per detta correzione sono detratte dal valore di stima.

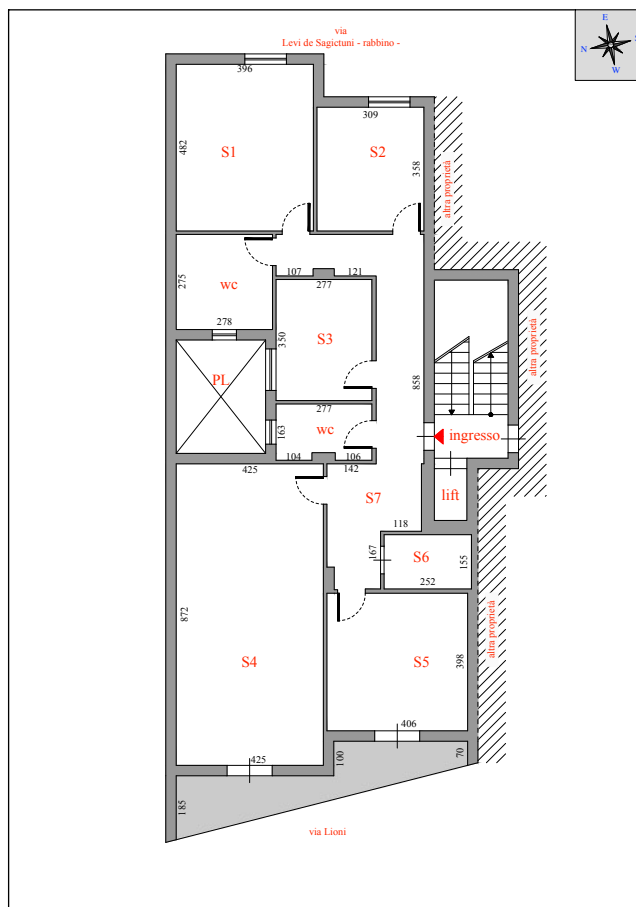
L'immobile confina: a nord con altra proprietà di Barone Luciano, a sud con il vano condominiale scala e ascensore e con altra proprietà; a est con la via Levi de Sagictuni (rabbino); a ovest con la via Lioni (già via Poio) da cui vi si accede attraverso il portoncino d'ingresso condominiale che immette nell'androne.

Fig. 1.b –rilievo dello stato di fatto dell'immobile inserito nel NCEU al fg. 111 p.lla 986 sub 4

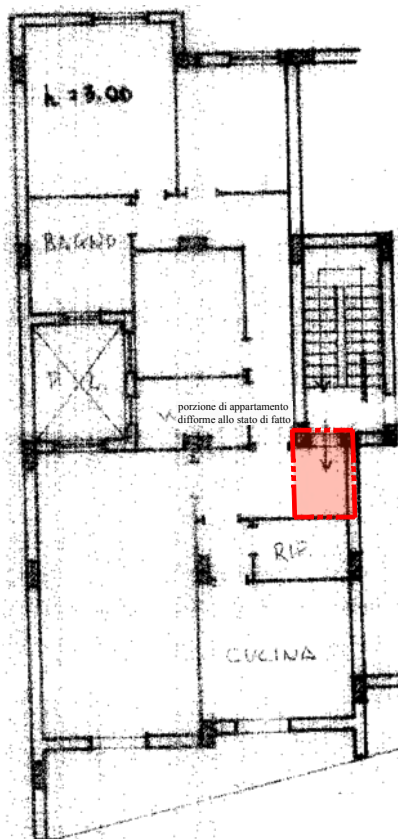
Nell'elaborato grafico allegato alla concessione predetta e nella planimetria catastale la

porta d'ingresso dell'immobile è rappresenta in posizione differente rispetto a quanto riscontrato dal CTU durante le operazioni peritali. Inoltre, una porzione di superficie utile dell'appartamento prospiciente l'originaria porta d'ingresso dell'unità non è più esistente ed è oggi occupata dal vano ascensore. Alla luce delle superiori evidenze è necessario aggiornare gli elaborati grafici per renderli conformi allo stato di fatto. Le spese tecniche e amministrative necessarie per detta correzione sono detratte dal valore di stima.

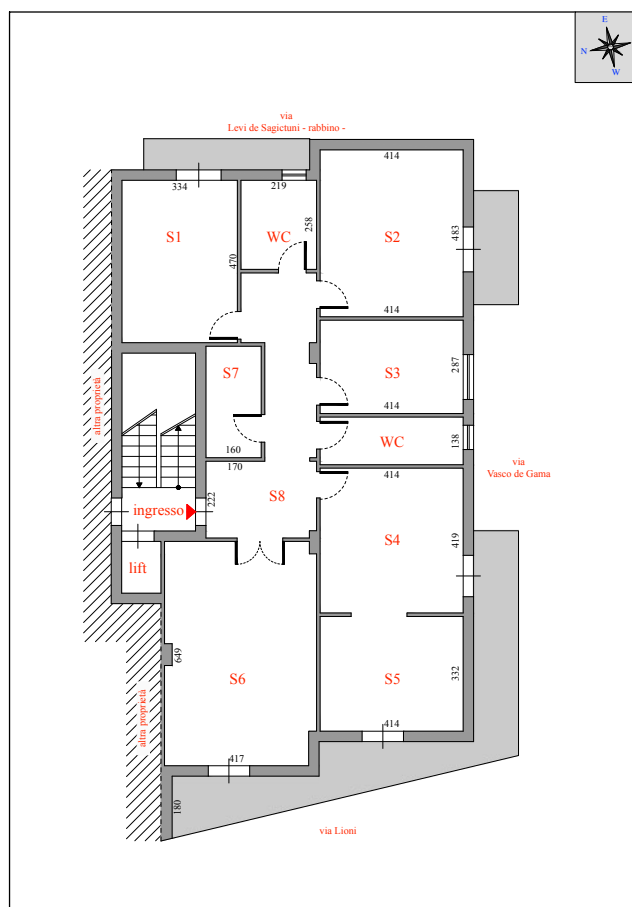
L'immobile confina: a nord con il vano condominiale scala e ascensore e altra proprietà, a sud con la via Vasco de Gama; a est con la via Levi de Sagictuni (rabbino); a ovest con la via Lioni (già via Poio) da cui vi si accede attraverso il portoncino d'ingresso condominiale che immette nell'androne.

Fig. 1.c –rilievo dello stato di fatto dell'immobile inserito nel NCEU al fg. 111 p.la 986 sub 5

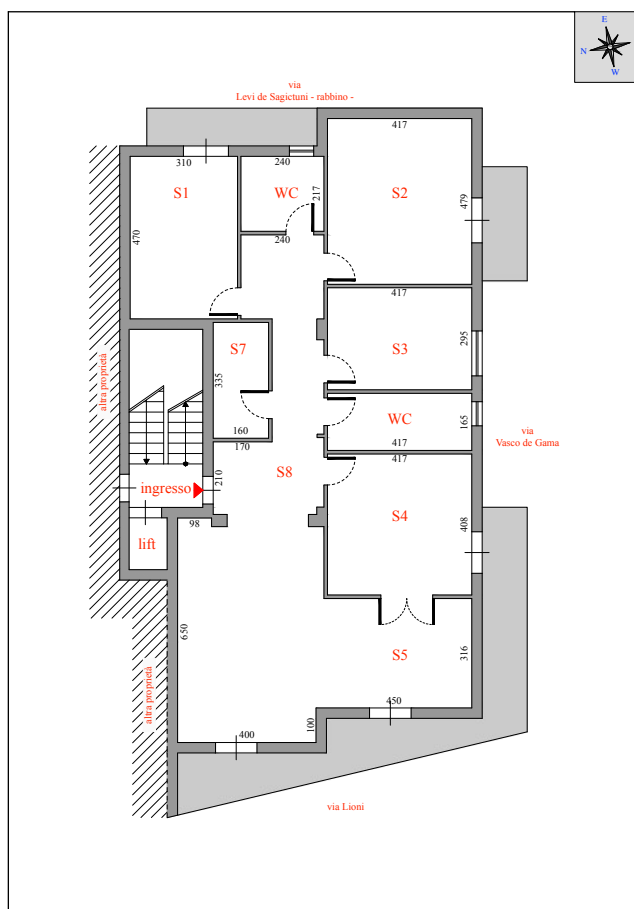
L'immobile confina: a nord con il vano condominiale scala e ascensore e altra proprietà, a sud con la via Vasco de Gama; a est con la via Levi de Sagictuni (rabbino); a ovest con la via Lioni (già via Poio) da cui vi si accede attraverso il portoncino d'ingresso condominiale che immette nell'androne.

Fig. 1.d –rilievo dello stato di fatto dell'immobile inserito nel NCEU al fg. 111 p.lla 986 sub 6

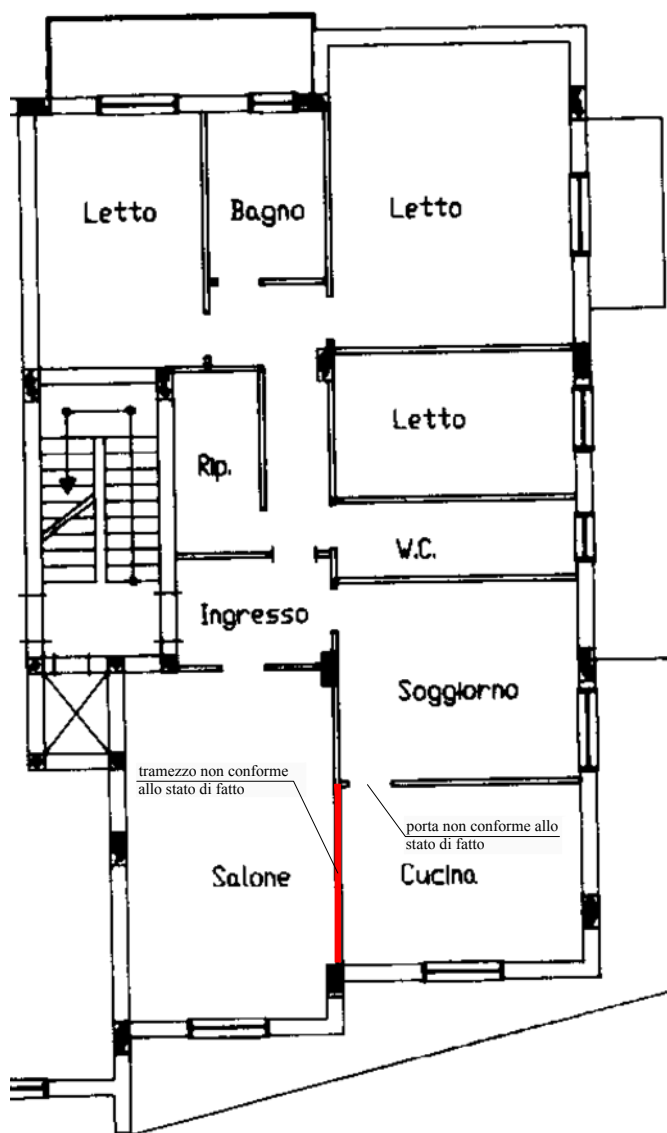
Nella planimetria catastale è rappresentato un tramezzo divisorio che separa il locale

salone da quello cucina: durante il sopralluogo il CTU accerta che detti ambienti sono unificati e la cucina è spostata nel locale che nella planimetria catastale è indicato come soggiorno. Si evidenzia altresì che l'altezza d'interpiano indicata in predetto documento non è corretta: il CTU misura un'altezza utile di 300 cm. Le spese tecniche e amministrative necessarie per la correzione di tali difformità sono detratte dal valore di stima.

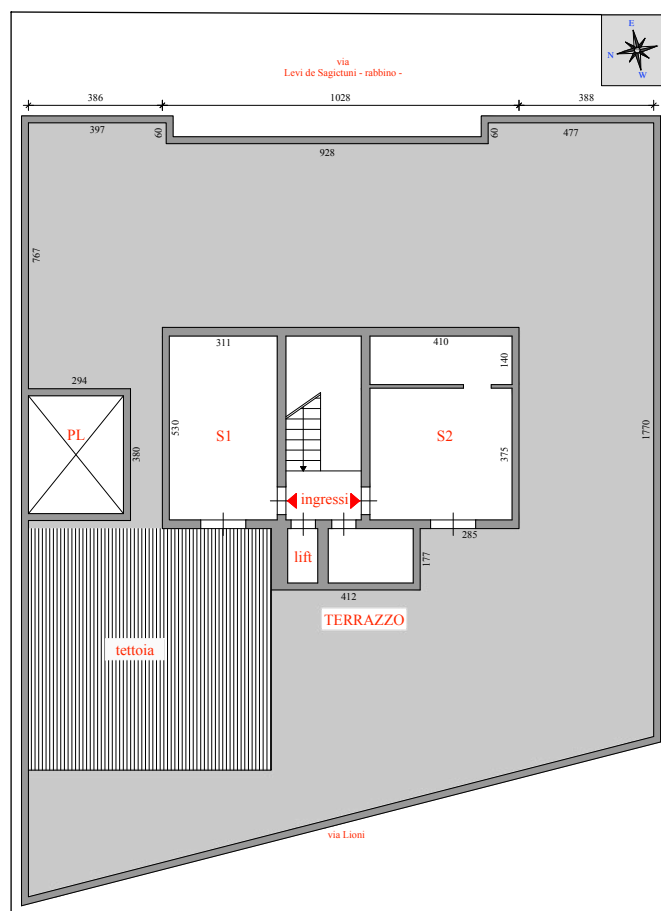
L'immobile confina: a nord con il pozzo luce condominiale e altra proprietà, a sud con la via Vasco de Gama; a est con la via Levi de Sagictuni (rabbino); a ovest con la via Lioni (già via Poio) da cui vi si accede attraverso il portoncino d'ingresso condominiale che immette nell'androne.

Fig. 1.c –rilievo dello stato di fatto dell'immobile inserito nel NCEU al fg. 111 p.la 986 sub 10

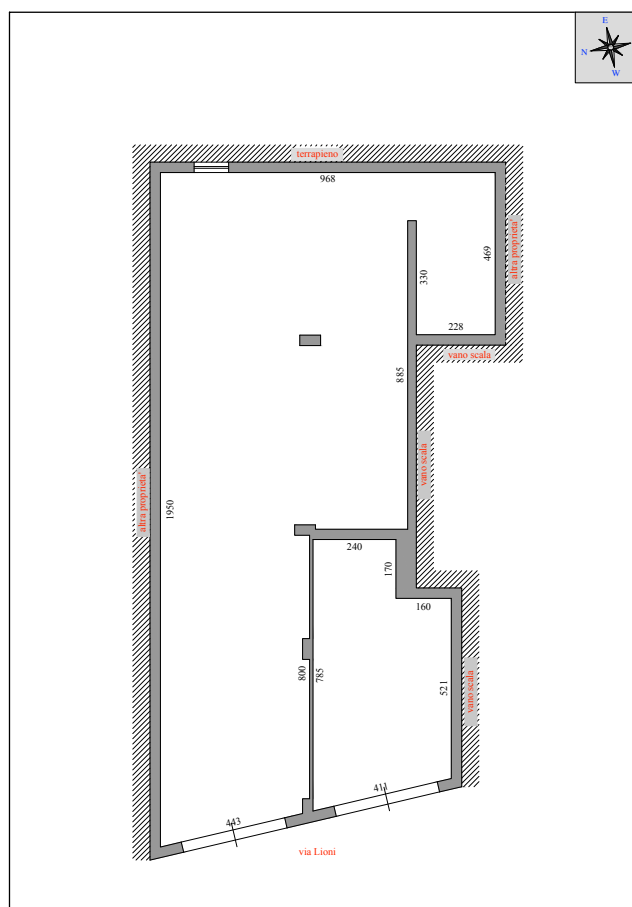
L'immobile confina: a nord con altra proprietà; a sud con altra proprietà, il vano scala e ascensore e altra proprietà; a ovest con la via Lioni (già via Poio) da cui vi si accede attraverso due saracinesche metalliche; a est con il terrapieno della sovrastante via Levi de Sagictuni (rabbino).

Fig. 1.f –rilievo dello stato di fatto dell'immobile inserito nel NCEU al fg. 111 p.la 986 sub 12
