**TRIBUNALE DI PALERMO**  
**SEZIONE VI - ESECUZIONI IMMOBILIARI**

**Esecuzione Immobiliare R.G.Es. 90/2023**

**PERIZIA DI STIMA IMMOBILIARE**

Piena proprietà di appartamento sito in Palermo via Serraglio Vecchio n. 28, scala A, piano nono, censito al NCEU del Comune di Palermo nel foglio di mappa 63, particella 668, Sub. 62, Cat. A/2, vani 7.

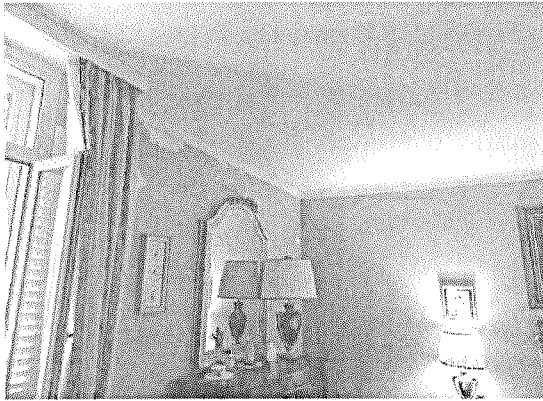
L'unità immobiliare si trova in buono stato di conservazione e manutenzione ad eccezione della camera da letto 1 che presenta uno stato di degrado costituito da lesioni lungo le travi e distacco dell'intonaco dell'intradosso del solaio di copertura, dovuto ad infiltrazioni provenienti dal lastrico solare, come indicato nel grafico e nella documentazione fotografica che segue (All. 6):

a) Lesione lungo le travi

stato attuale come "camera da letto 1" che ammonta a circa € 8.270,00 (All. 7).

Si precisa, ad esclusivo parere tecnico, che detti lavori previsti nel C.M.E., dovranno essere realizzati soltanto a completamento delle opere di manutenzione straordinaria del lastrico solare, già deliberati in sede di condominio.

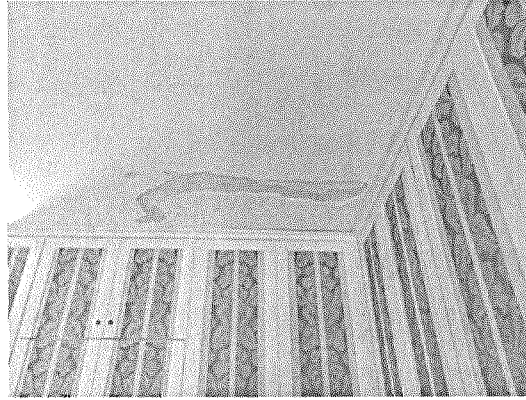
d) Porzione di solaio degradato

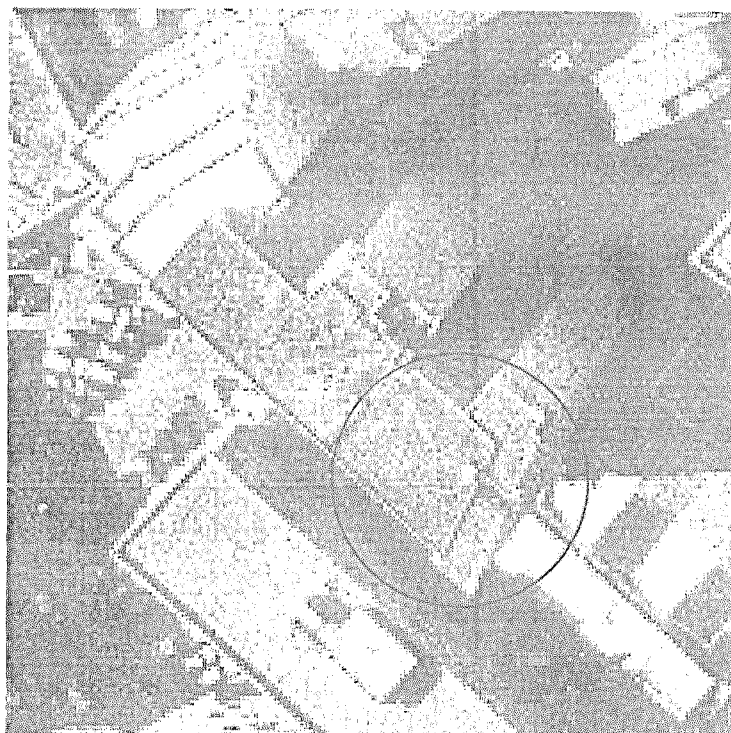
Per quanto riguarda la copertura dell'attuale soggiorno-pranzo, già intuibile nella foto del luglio-agosto 1994, appare evidente nella fotografia aerea A.T.A. del 20.05.2003 (All. 29).

Ripresa aerea A.T.A. del 20.05.2003  
fotogramma n. 74 strisciata 11  
(All. 29)
