**Tribunale Civile e Penale di Pescara  
Sezione Fallimentare**

**- RELAZIONE PERITALE -**  
**stima immobili**

**Appartamento con Garage in PESCARA  
(Via Malagrida n. 15)**

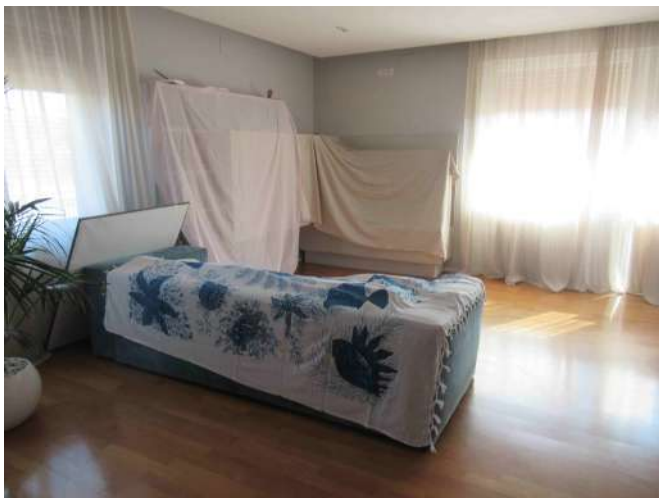
**Foto 5 – Interno appartamento – zona giorno**

Gli infissi sono in alluminio, la pavimentazione è in parquet e ceramica, l'impianto termico è autonomo con split a pompa di calore, è presente l'impianto elettrico ed idrico. E' presente l'impianto videocitofonico e l'impianto di allarme.

Nel complesso l'appartamento è in buono stato manutentivo. Rispetto alla planimetria catastale sono stati eliminati dei tramezzi interni nel soggiorno e nella cucina.

Quasi tutto l'appartamento risulta controsoffittato ad altezza di ml. 2.64, con cartongesso e faretti ad incasso.

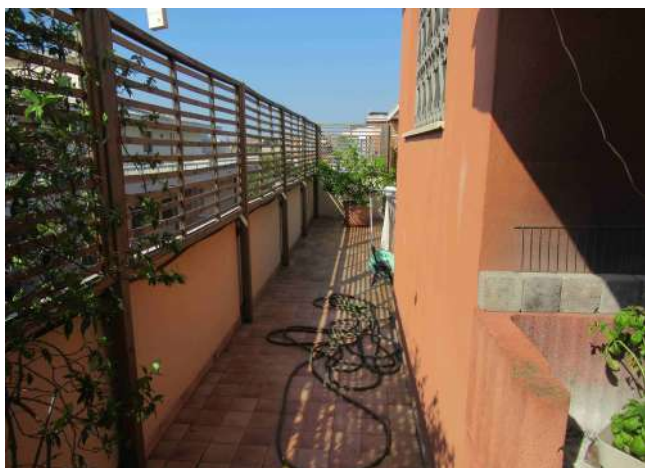
**Foto 19 – Terrazzo appartamento**

A Sud per il tramite del disimpegno abbiamo la zona notte formata da tre camere da letto, due bagni, un ripostiglio. L'altezza interna è di ml. 3.00. L'immobile è circondato su tre lati a Nord, Sud ed Est da un ampio balcone di circa mq. 160. Tutto l'appartamento sviluppa una superficie lorda di circa mq. 130 (*vedere allegato n° 2*).

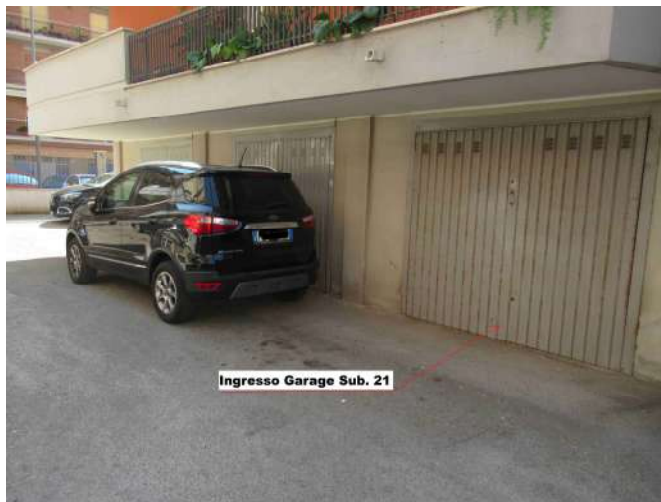
Foto 25 – Ingresso esterno garage

L'accesso al box avviene dal cortile condominiale. A questo si accede da una saracinesca a bascula ad azionamento manuale. Il garage sviluppa mq. 19 catastali, altezza interna di ml. 2,15 (vedere allegato n° 2). La pavimentazione è in mattonelle di klinker, le pareti intonacate, è presente l'impianto elettrico ed idrico. Nel complesso il garage è in sufficiente stato manutentivo. Dal garage per il tramite di un portoncino è possibile accedere all'androne condominiale. L'apertura carrabile del garage risulta essere stretta, di ml. 2.25, fortemente condizionante per l'accesso alle auto di medie dimensioni.

L'apertura carrabile del garage risulta essere stretta, di ml. 2.25, fortemente condizionante per l'accesso alle auto di medie dimensioni.
