**TRIBUNALE DI SIRACUSA**

***Procedura esecutiva immobiliare R.G.Es. n. 298/2025***

**RELAZIONE DI STIMA**

Esperto stimatore **arch. Patrizia Carnazzo**

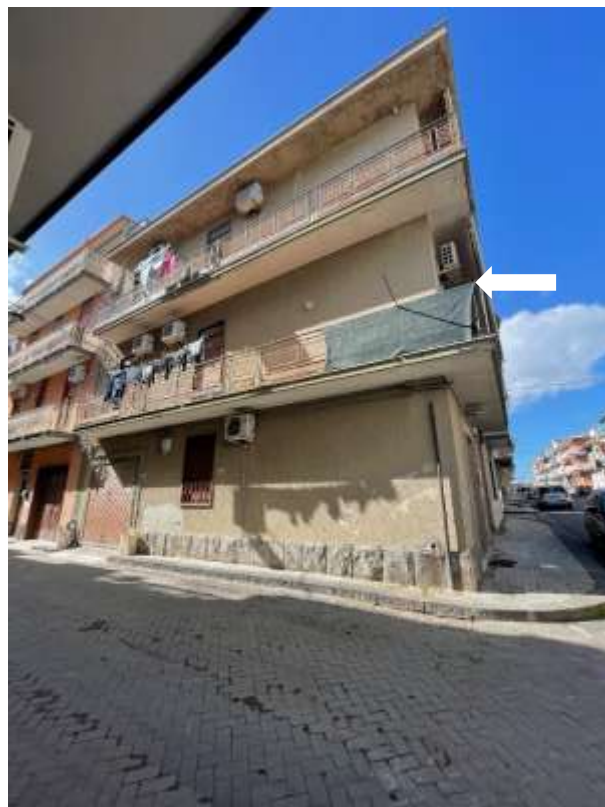
- chiusura esterna verticale: muratura intonacata; infissi con telai in alluminio anodizzato e vetrocamera, con sistema oscuramento tipo serrande;
- partizione interna verticale: muratura intonacata e, nel bagno e in cucina, muratura rivestita parzialmente con mattonelle di ceramica; porte in legno tamburato;
- partizione superiore e inferiore orizzontale: solaio latero-cementizio;
- partizione esterna orizzontale: balcone;
- opere di finitura orizzontali: pavimentazione interna realizzata con mattonelle di ceramica.

Prospetti nord ed est dell'appartamento al piano primo, indicato con freccia

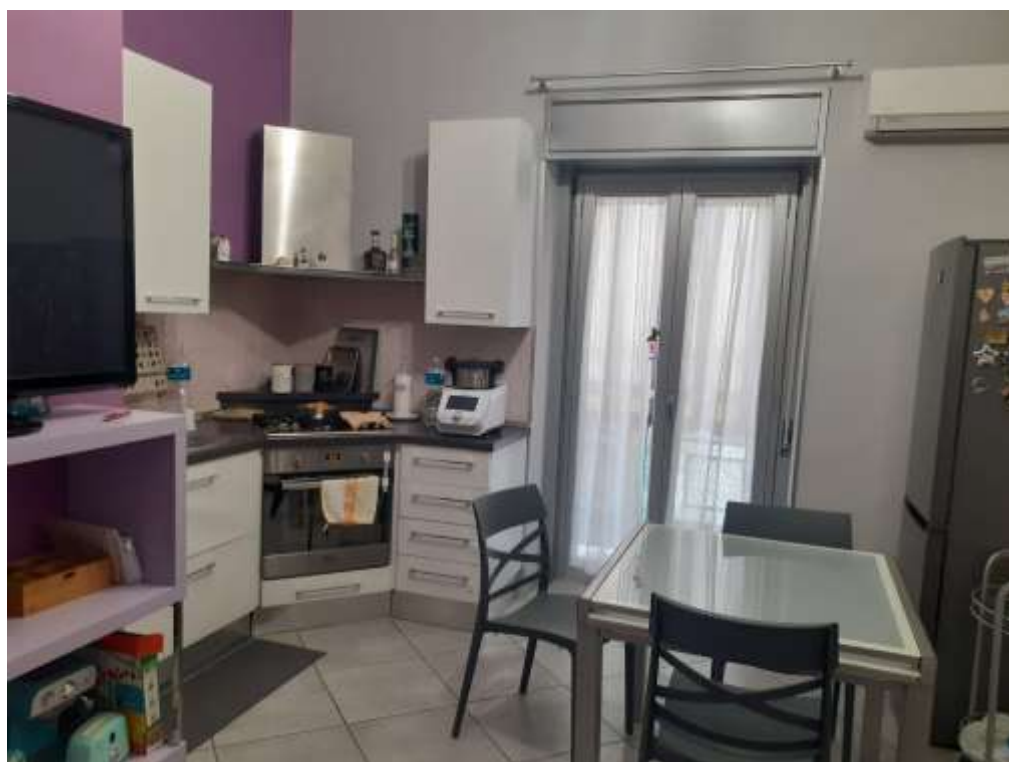
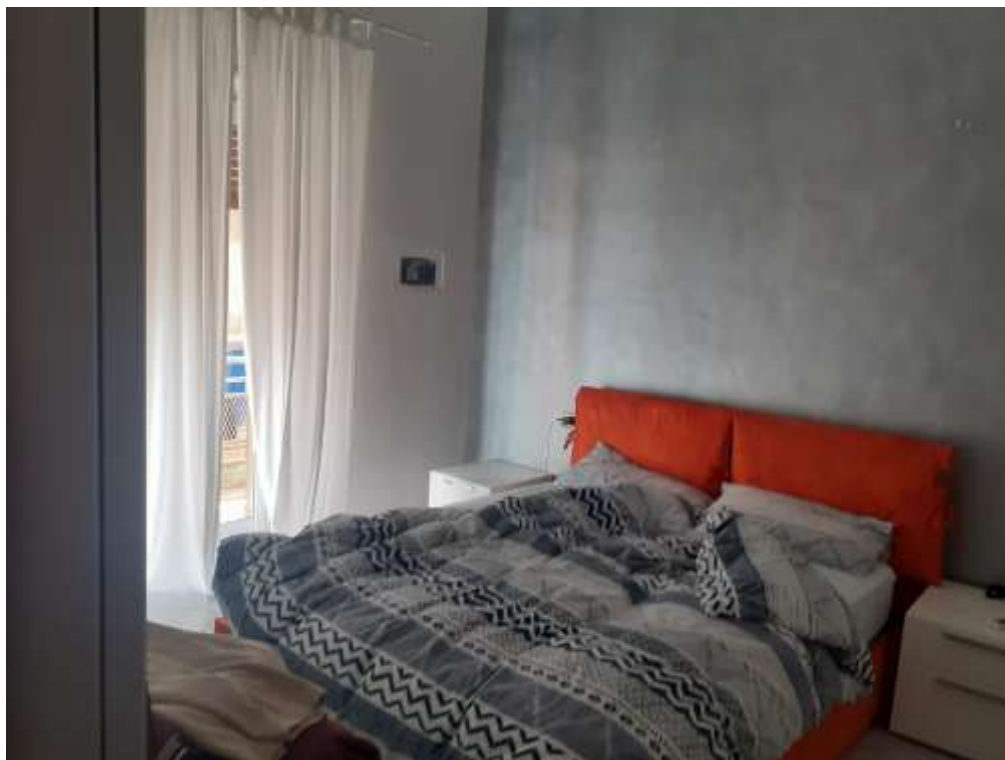
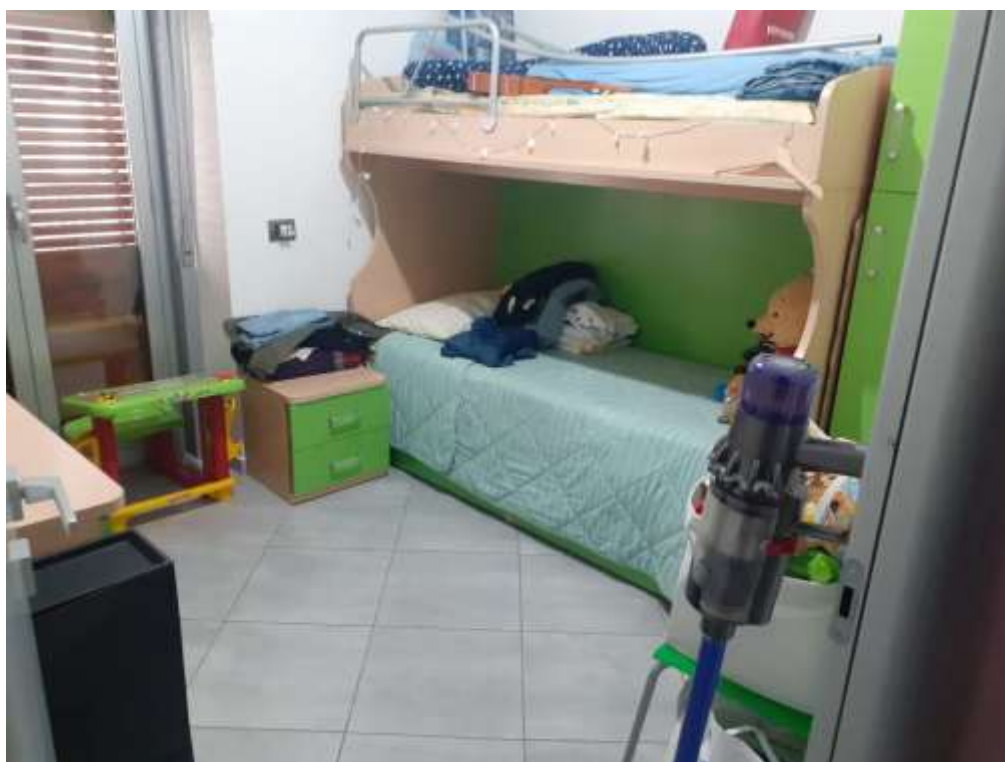
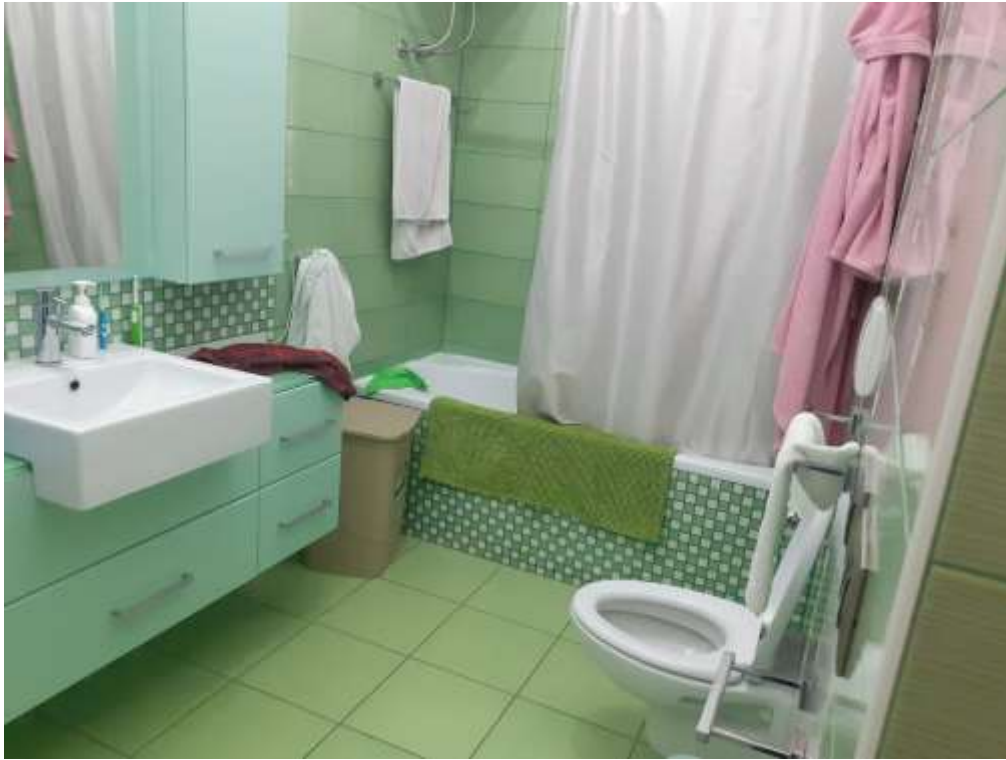
Nell'immobile sono presenti i seguenti impianti tecnologici: idrico, fognario, elettrico e termico con pompe di calore. Gli elementi e i dispositivi tecnici presenti nell'abitazione sono di tipo economico, in buono stato di conservazione.

Cucina

Camera

Bagno

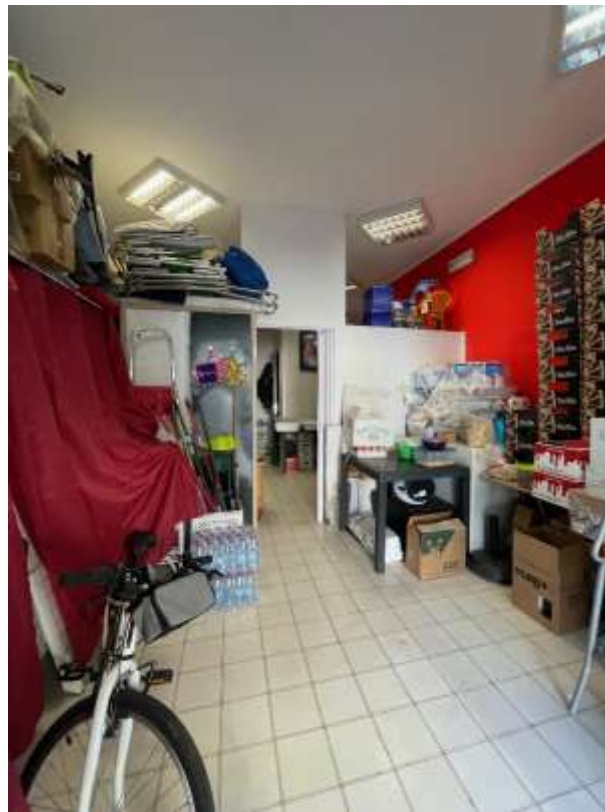
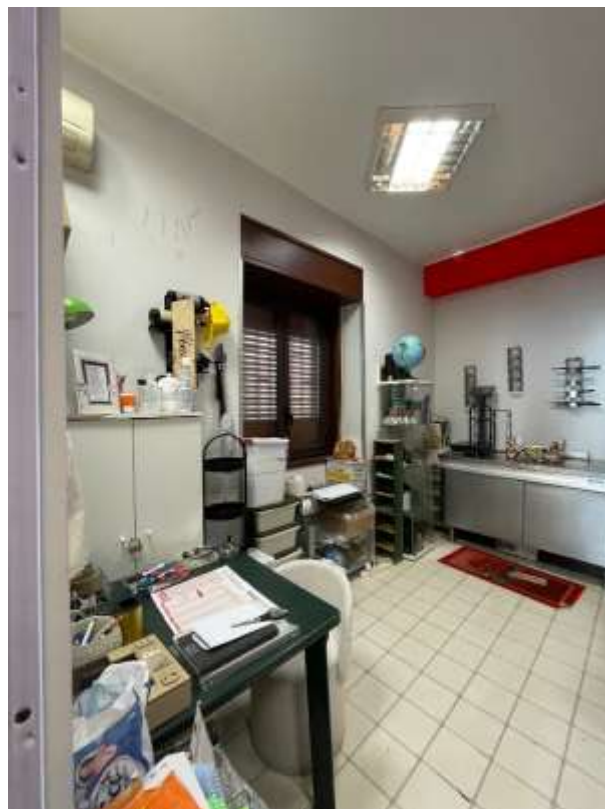
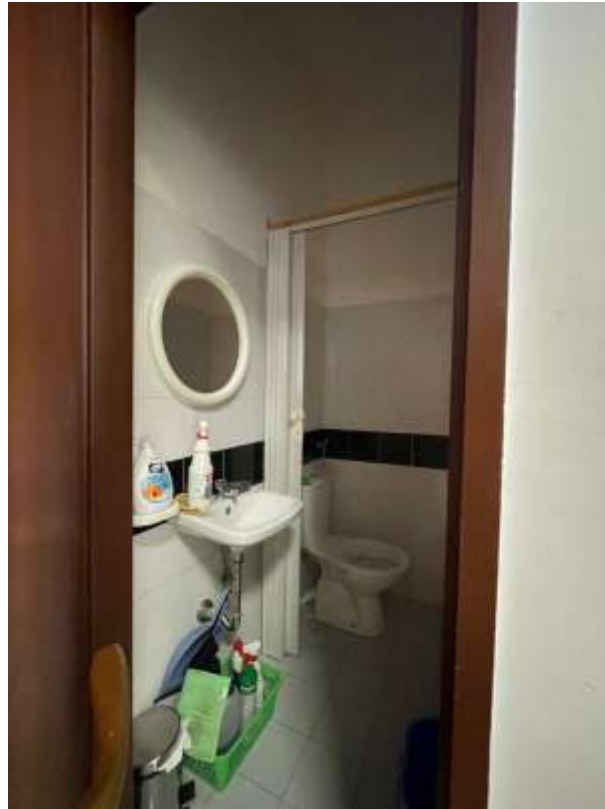
Nell'immobile sono presenti i principali impianti tecnologici e una pompa di calore. Gli elementi e i dispositivi tecnici presenti sono di tipo economico, in buono stato di conservazione.

Interno del locale

Bagno
