## **RELAZIONE TECNICA DI STIMA**

**FABBRICATO RURALE CON AREA ESTERNA DI PERTINENZA  
SITO IN VIA CÀ CROSARA SNC, MALO (VI)**

**C.F. FOGLIO 19 MAPPALE 460 (PROPRIETÀ 1/2) FABBRICATO  
CON ANNESSO TERRENO DI PERTINENZA**

DI UN FABBRICATO RURALE CON AREA ESTERNA DI PERTINENZA, SITO IN VIA CA' CROSARA SNC A MALO (VI)

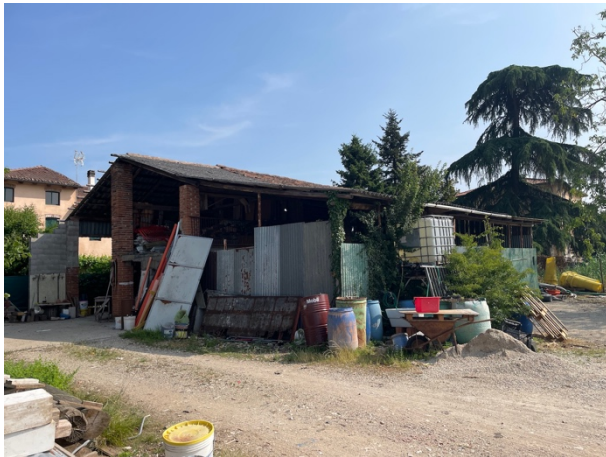
- Il **prospetto Est** è parzialmente tamponato con tavole di legno;
- La **tettoia** sul fronte sud è schermata da pannelli in onduline.

Esterno lato Sud

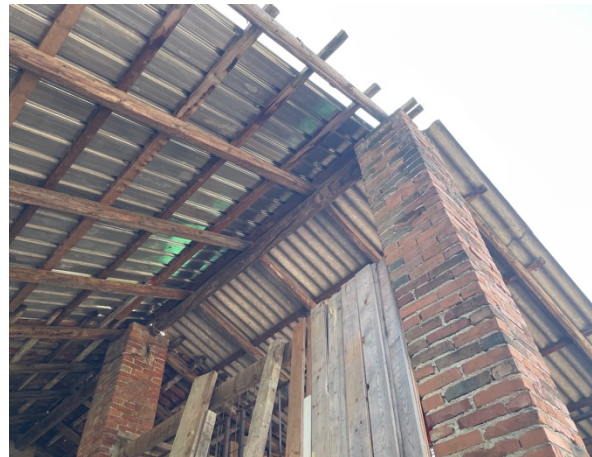
- **Struttura portante Copertura:** Tettoia a falde inclinate con struttura portante in travi e travetti di legno alcuni dei quali appaiono deteriorati e con integrità compromessa, con evidenti segni di usura e fessurazioni. La presenza di aperture e la mancata impermeabilizzazione hanno esposto il legno agli agenti atmosferici per lungo tempo, compromettendo la sua capacità portante in diversi punti;

Copertura parte principale

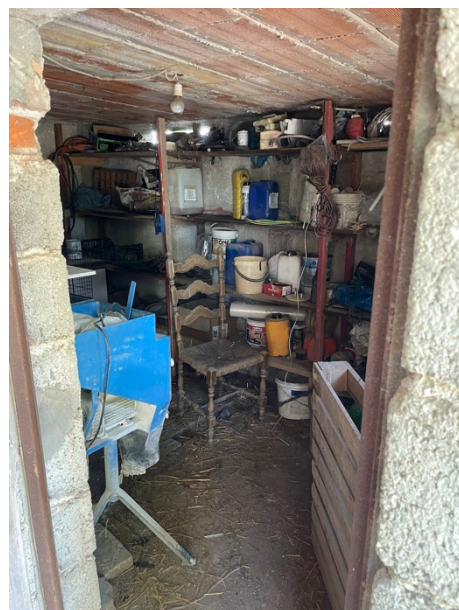
La pavimentazione del deposito sul prospetto ovest è in piastrelle in cotto rettangolari disposte a correre, tipiche delle costruzioni rurali storiche. In alcune aree, come la porzione più interna o l'ingresso lato Sud, il pavimento

è terra battuta, mentre in altre aree è in cemento grezzo e deteriorato. Le condizioni generali sono di usura marcata e sono evidenti crepe e dislivelli.

Interno – deposito lato Sud-Ovest piano terra

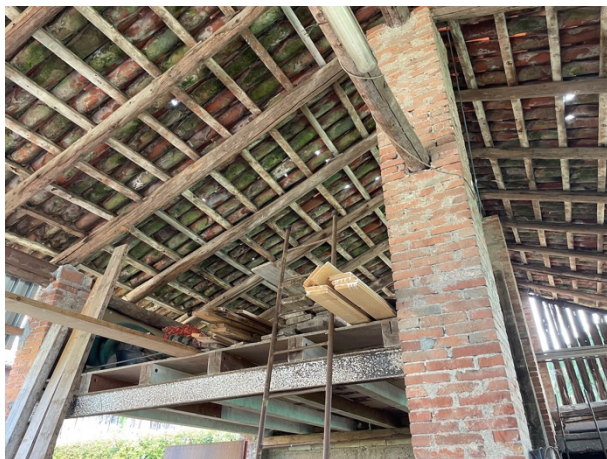
I depositi al **Piano Primo** non sono dotati di scala fissa esterna o interna, non sono dotati di parapetti, si tratta sostanzialmente della superficie di estradosso dei solai dei depositi al piano terra che così sfruttano la porzione coperta della struttura. Nessuna verifica è stata effettuata in merito alla portata dei solai.

- **Locali coperti/Depositi:** Il fabbricato è adibito a deposito di materiali e attrezzature, con un notevole accumulo di legname, scarti ed elementi costruttivi vari. Le porzioni di deposito al piano primo si trovano in condizioni di degrado, non sono accessibili e sono prive di parapetti;

Deposito piano primo e Copertura parte principale

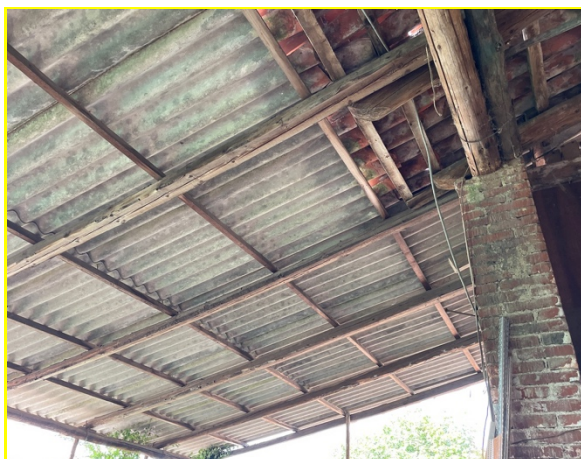
- **Manto di Copertura:** Il manto di copertura è realizzato in parte in lamiera grecata (una porzione della falda nord), una parte del manto è realizzato in amianto che non risulta trattato (una porzione della falda sud sul prospetto Ovest e della tettoia sud sul prospetto Ovest) e una parte in coppi di cotto (una porzione della falda nord e parte della falda sud) e parte in lamiera ondulata (porzione di tettoia sud sul prospetto Est). Le diverse tipologie di copertura presentano porzioni danneggiate o mancanti in alcuni punti;

Copertura - amianto

C) gli oneri per la messa in sicurezza dell'amianto sono così calcolati:

L'intervento di messa in sicurezza dell'amianto, presente parzialmente sul manto di copertura e depositato nell'area esterna senza protezione, può avvenire tramite rimozione con smaltimento secondo indicazioni di legge, non viene calcolata la realizzazione di nuova copertura, in quanto risulta necessario procede alla riqualificazione complessiva del fabbricato.

VEN25-13.02.06.a Rimozione di copertura di amianto-cemento eseguita in conformità al DM del 06.09.94 e successivi, con le seguenti procedure: trattamento preliminare su entrambe le superfici delle lastre con soluzioni incapsulanti di tipo D (in conformità al DM 20 agosto 1999) utilizzando tecniche airless per fissaggio provvisorio delle fibre di amianto; smontaggio delle lastre in amianto-cemento utilizzando appropriate tecniche che impediscano la rottura o la fessurazione degli elementi; imballo in quota, ove possibile, delle lastre rimosse in pacchi costituiti da doppio strato di polietilene, etichettati secondo le norme che regolano il trattamento e lo smaltimento dei rifiuti contenenti amianto; calo in basso con adeguati mezzi di sollevamento, carico e trasporto a discarica autorizzata per lo smaltimento. Esclusi gli oneri di smaltimento a discarica, le opere provvisorie ed ogni costo relativo alle misure di igiene e di sicurezza del lavoro. RIMOZIONE DI LASTRE DI CEMENTO AMIANTO ONDULATE O PIANE - PER LASTRE CON STRUTTURA SOTTOSTANTE CONTINUA E SUPERFICIE FINO A 300 MQ €/mq 23,29

Rimozione amianto:  $100 \text{ mq} \times 23,29 \text{ €/mq} = \mathbf{2.329,00 \text{ €}}$

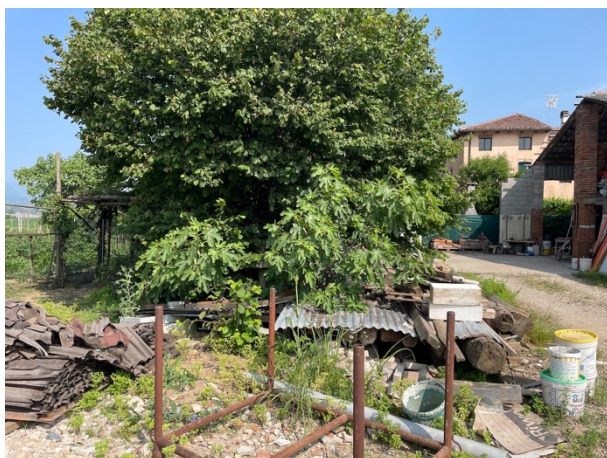
Nell'area esterna di pertinenza è presente un deposito di amianto non dichiarato. Si tratta quindi di abbandono di rifiuti speciali pericolosi, con conseguente obbligo di bonifica.

Area esterna di pertinenza – deposito amianto
