## **RELAZIONE TECNICA DI STIMA**

**IMMOBILE B – FABBRICATO ARTIGIANALE  
SITO IN VIA GIUSEPPE GARIBALDI N° 10-12, MALO (VI)**

**C.F. FOGLIO 3 MAPPALE 354 SUB 5 (PROPRIETÀ 1/1)  
C.F. FOGLIO 3 MAPPALE 262 SUB 4 (PROPRIETÀ 1/1)**

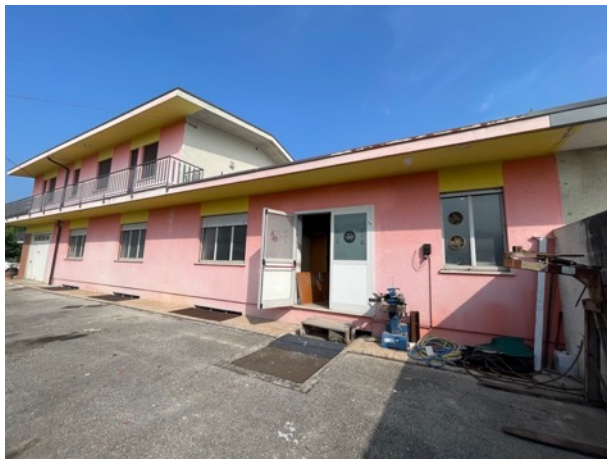
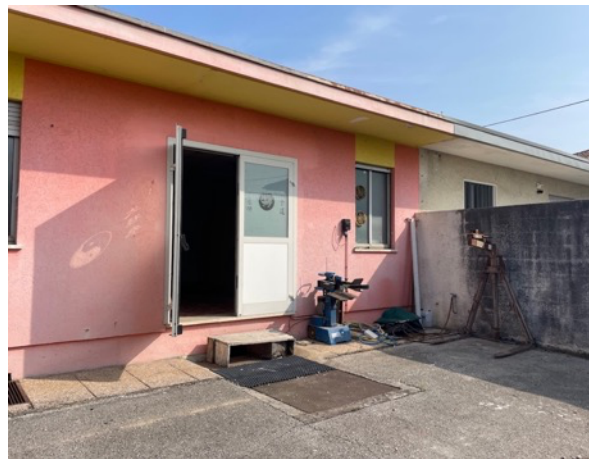
La facciata esterna è caratterizzata da una tinteggiatura estetica datata (rosa e giallo), ma non mostra segni evidenti di degrado strutturale superficiale, sebbene possa beneficiare di un rinfresco estetico.

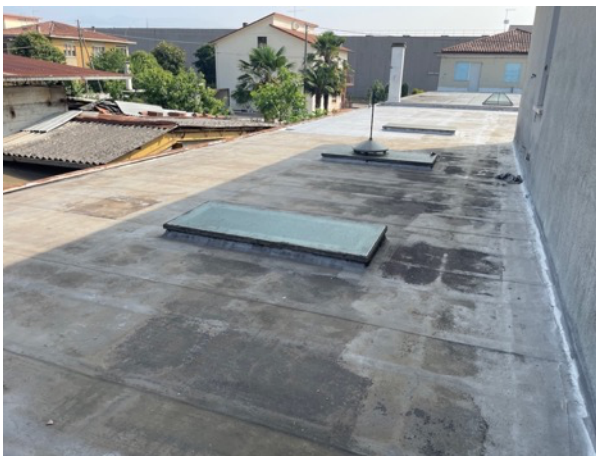
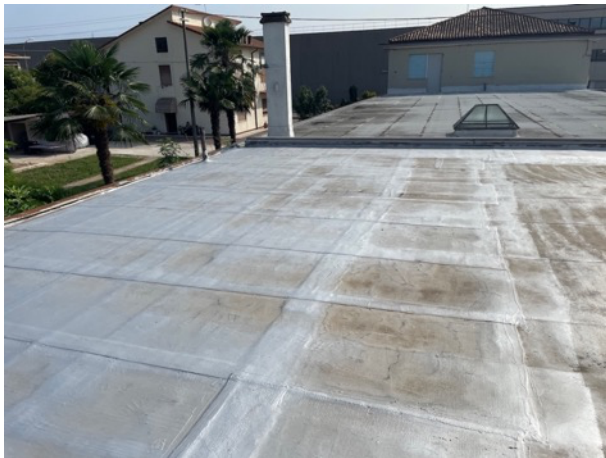
Copertura

La copertura è piana e appare in condizioni di media conservazione, non praticabile se non per la manutenzione. La membrana impermeabilizzante mostra segni di invecchiamento e necessita di un'ispezione per verificarne l'integrità e prevenire infiltrazioni. I lucernari rettangolari presenti richiedono anch'essi un controllo delle sigillature.

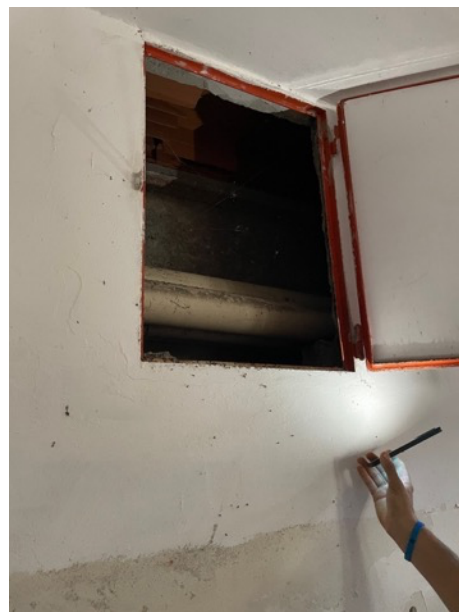
Dettaglio botola ispezione vano impianti piano terra

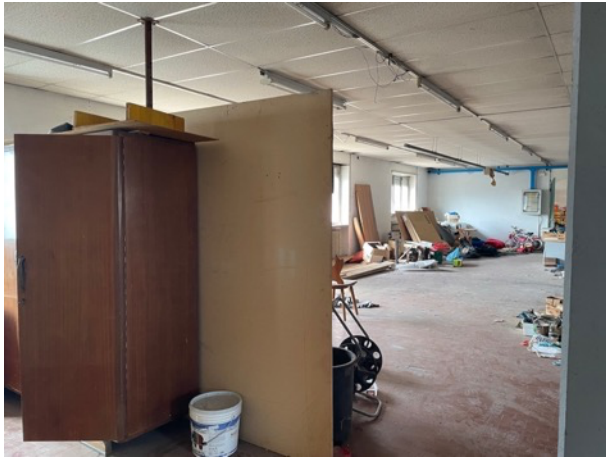
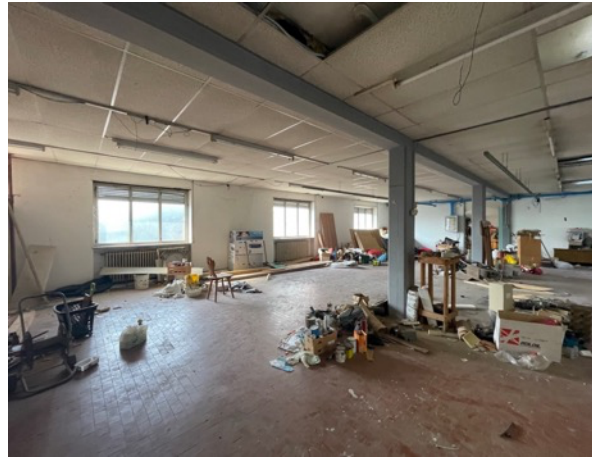
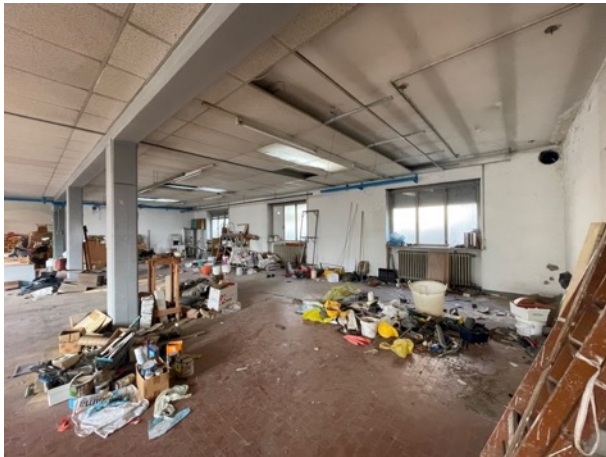
Laboratorio piano terra

Al Piano Terra si trova il laboratorio principale, censito al Mappale 354, Subalterno 5: un ampio spazio artigianale di 166,35 mq, di forma rettangolare con pilastri centrali, stato manutentivo mediocre.

La pavimentazione in klinker rosso appare usurata e macchiata, rendendo necessaria la lucidatura, il ripristino o la completa sostituzione.

Il controsoffitto in pannelli modulari è in parte danneggiato, disallineato e presenta aree mancanti, indicando un forte degrado funzionale ed estetico mentre le pareti interne mostrano segni di usura e sporco e necessitano di tinteggiatura generale.

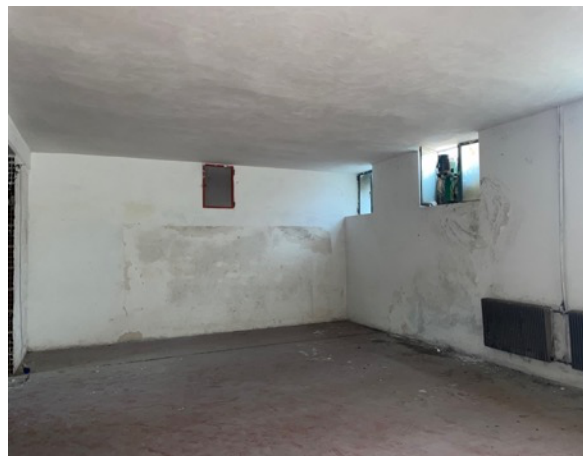
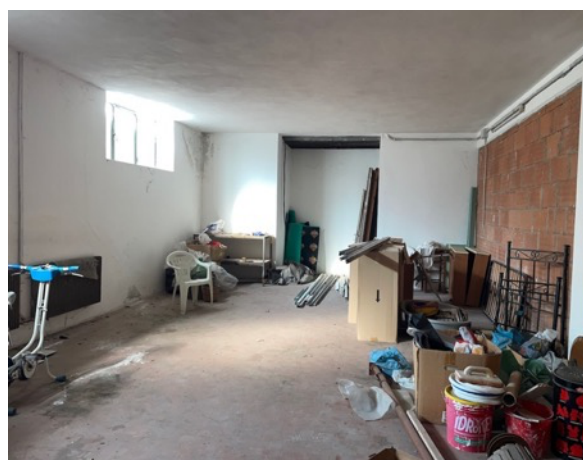
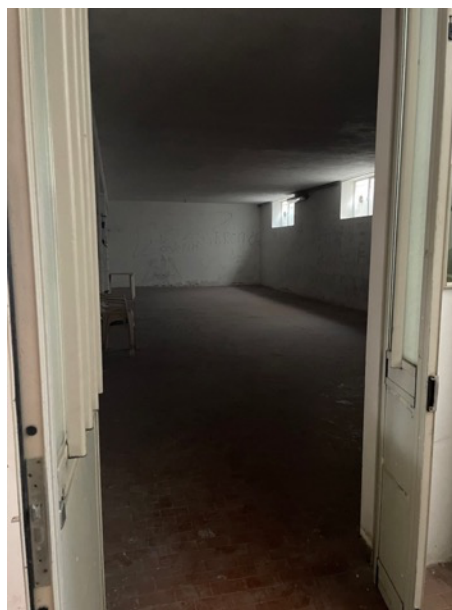
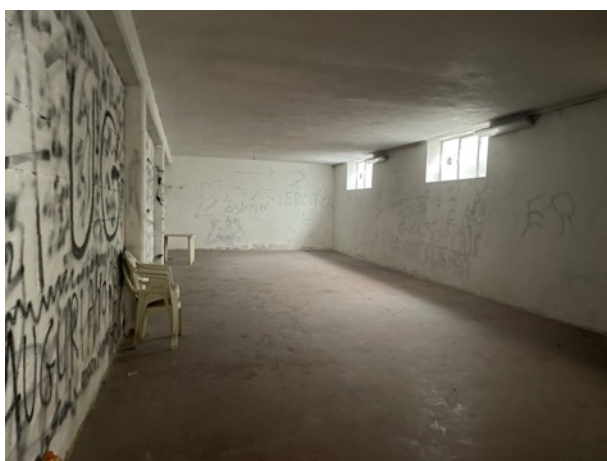
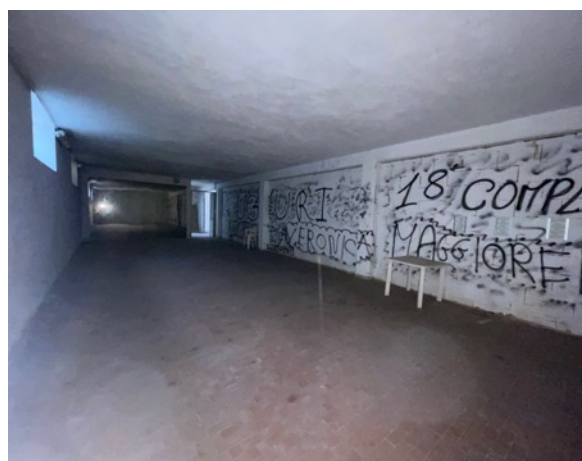
Magazzino piano interrato

Lo stato di fatto del Piano Interrato (livello Magazzino) evidenzia un ambiente spazioso ma che si trova in uno stato di conservazione e manutenzione mediocre, tipico di un piano seminterrato o interrato non utilizzato e privo di manutenzione ordinaria.

La pavimentazione è in piastrelle di klinker rosso usurata ma non compromessa.

Le pareti si presentano in uno stato di grave degrado. Sono evidenti segni diffusi di umidità di risalita e muffa, con distacco dell'intonaco e della tinteggiatura. Numerose pareti sono state imbrattate con graffiti, contribuendo al pessimo stato estetico. I soffitti sono intonacati ma mostrano tracce di sporco e infiltrazioni localizzate.

In sintesi, l'immobile necessita di una completa ristrutturazione interna, con priorità assoluta al risanamento dall'umidità al piano interrato e all'adeguamento estetico/funzionale delle superfici e degli impianti, rimozione dei graffiti, ripristino degli intonaci e riteggiatura totale.
