**TRIBUNALE DI PALERMO**  
**SEZIONE VI CIVILE - ESECUZIONI IMMOBILIARI**

**Esecuzione Immobiliare R.G.Es. 322/2023**  
**CONDOMINIO VIA DELL'ORSA MINORE N. 1/3**  
contro  
**XXXXXXXXXXXXXXXXXXXXX + 2**

**PERIZIA DI STIMA IMMOBILIARE**  
**LOTTO UNICO**

Piena proprietà dell'appartamento sito in Palermo, via dell'Orsa Minore n. 1/3, piano primo, scala A, interno 3, censito al Catasto Fabbricati al foglio 75, particella 619 sub 66, cat. A/2

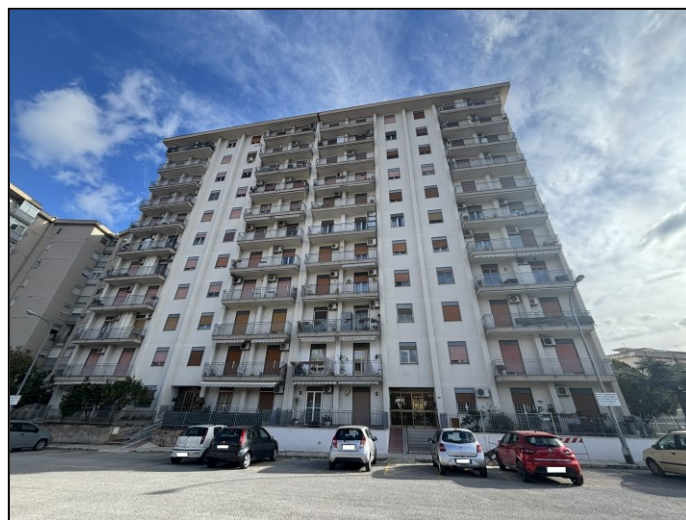
Il corpo di fabbrica di cui fa parte l'appartamento pignorato (edificio 6/2), servito verticalmente da due corpi scala denominati A e B, è composto da piano rialzato e dieci piani elevati, è realizzato con struttura intelaiata in calcestruzzo armato e solai latero-cementizi, ha copertura piana e presenta caratteristiche costruttive nella norma in relazione alla tipologia edilizia e all'epoca di edificazione (foto 4-5). I prospetti dell'edificio, la cui facciata ovest è scandita da lesene, sono rifiniti con intonaco tipo Li Vigni a tinta chiara e mostrano nel complesso uno stato conservativo e manutentivo buono, i parapetti dei balconi sono costituiti da ringhiere in ferro verniciato e le finiture esterne risultano di normale livello qualitativo.

Foto 4 – Vista del prospetto ovest dell'edificio

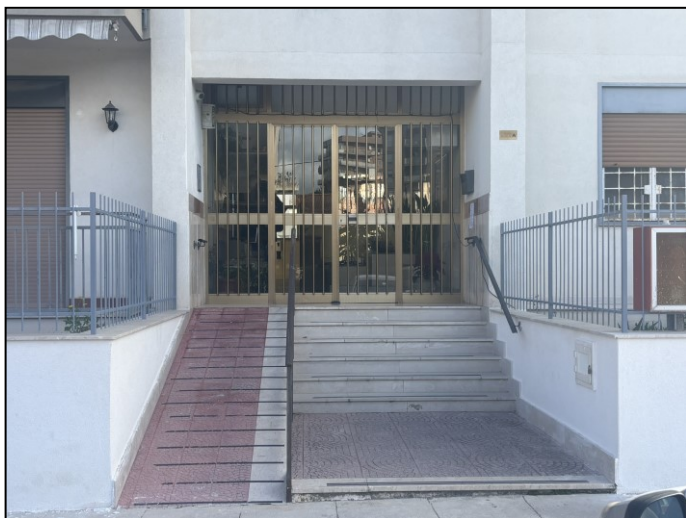
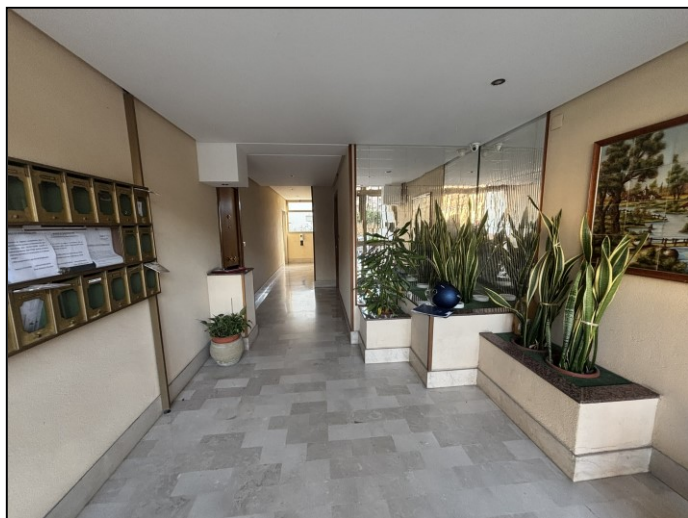
Per quanto accertato sui luoghi, l'immobile staggito insiste presso la porzione di fabbricato servita dalla scala A (posta a destra guardando il prospetto) – non scala B, come risultante dagli atti catastali e dal titolo di acquisto – e presenta un androne con ingresso dalla corte comune, chiuso da un portone in alluminio anodizzato e vetri (foto 6). L'androne ha pavimenti in marmo e pareti intonacate e tinteggiate, la scala condominiale, corredata di ascensore, presenta rampe rivestite con lastre di marmo, delimitate dai muri d'ambito e da ringhiere in ferro verniciato (foto 7-8-9-10-11-12). Lo stabile, sprovvisto di servizio di portineria, è dotato di impianti videocitofonico e di videosorveglianza e presenta parti comuni interne complessivamente connotate da buone condizioni d'uso e di manutenzione.

**Foto 6-7 – Vedute del portone di ingresso della scala A e dell'androne condominiale**

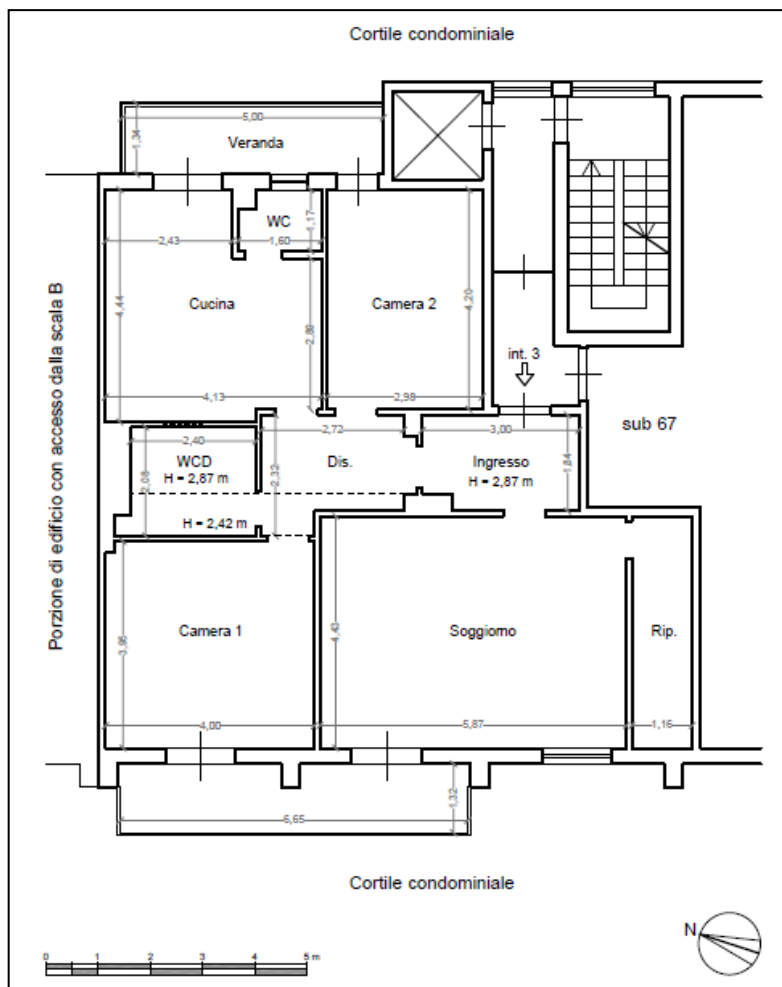
**Composizione interna** – L'appartamento (v. planimetria dello stato di fatto in Allegato 6) è composto da vano di ingresso (foto 18-19-20), soggiorno (foto 21-22), due camere (foto 23-24-25-26), cucina (foto 27-28), servizio igienico con box doccia, lavabo, vaso e bidet (foto 29-30), altro servizio igienico con vaso e lavatoio avente accesso dalla cucina (foto 31-32), ripostiglio con accesso dal soggiorno (foto 33-34), disimpegno (foto 35-36), balcone sito sul lato ovest (foto 37-38), altro balcone sito sul lato est chiuso a veranda con struttura precaria in alluminio anodizzato, vetri e pannelli opachi (foto 39-40-41).

**Planimetria di rilievo dello stato di fatto dell'immobile**

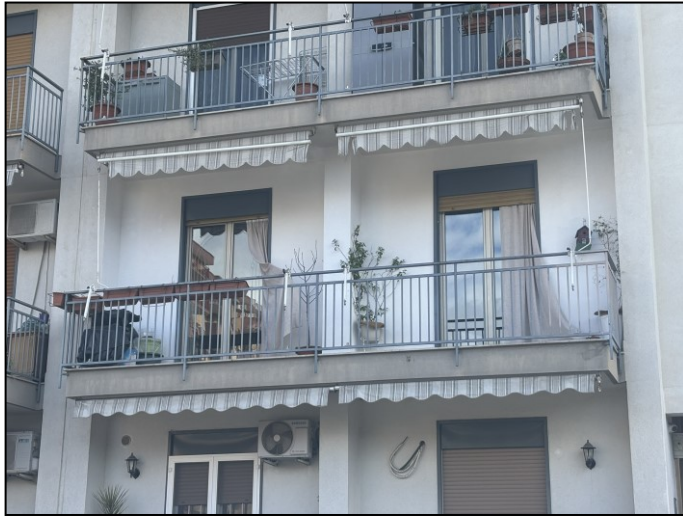
**Foto 37 – Vista del balcone lato ovest**

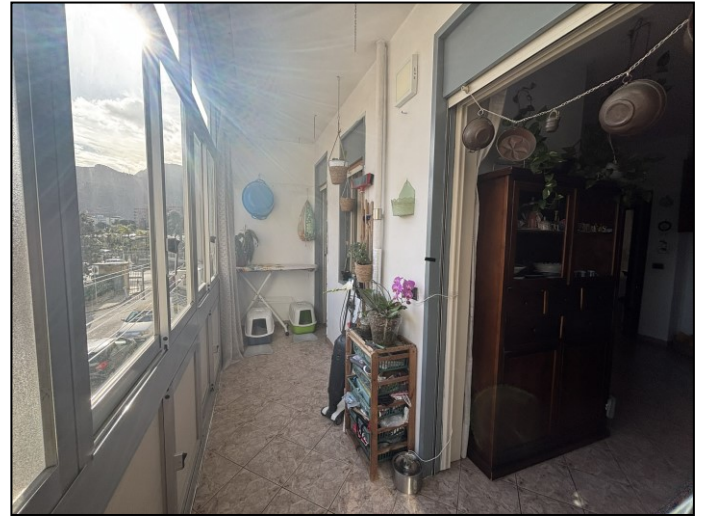
**Foto 41 – Veduta interna della veranda**

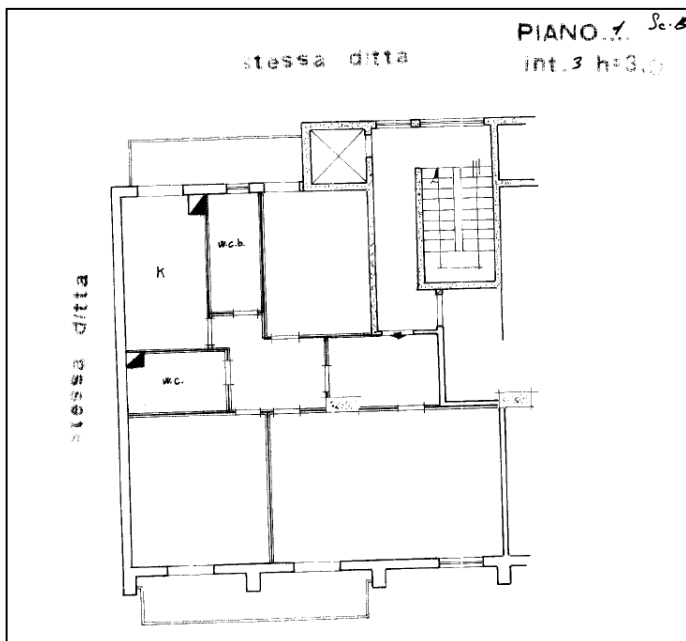
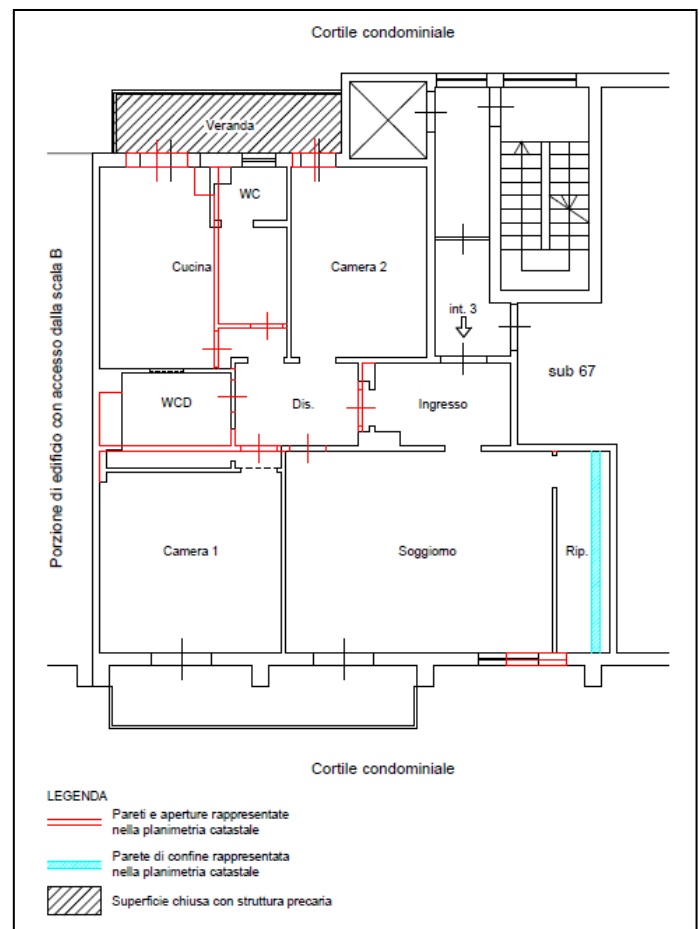
**Difformità tra lo stato dei luoghi e la planimetria catastale** – L'appartamento, come riscontrato in fase di sopralluogo, presenta le seguenti difformità rispetto alla planimetria catastale attuale presentata il 13.05.1982 (cfr. Allegati 3, 6 e 8):

1. lieve traslazione della parete di confine con l'unità immobiliare contigua sub 67;

2. diversa posizione di alcune aperture esterne e minore dimensione della porta finestra della camera ubicata sul lato est (camera 2);
3. modifiche della distribuzione interna mediante lo spostamento, l'eliminazione e la realizzazione di pareti divisorie e di aperture interne;
4. chiusura a veranda con struttura precaria del balcone sito sul lato est.

Si segnalano, inoltre, talune differenze nella rappresentazione dei pilastri e dei cavedi e una discrepanza tra l'altezza riportata nella planimetria catastale, pari a 3,00 metri, e l'altezza utile effettivamente riscontrata, pari a 2,87 metri.

**Planimetria catastale dell'immobile e planimetria dello stato di fatto con l'indicazione delle difformità rispetto alla planimetria catastale**

Ai fini della conformità catastale, tenuto conto anche dei procedimenti di regolarizzazione urbanistico-edilizia meglio descritti nel prosieguo della relazione, occorre procedere ad una variazione DOCFA, con contestuale presentazione della planimetria catastale, a fronte di un costo, comprensivo di compensi tecnici e diritti erariali, che può quantificarsi in circa 800,00 euro.

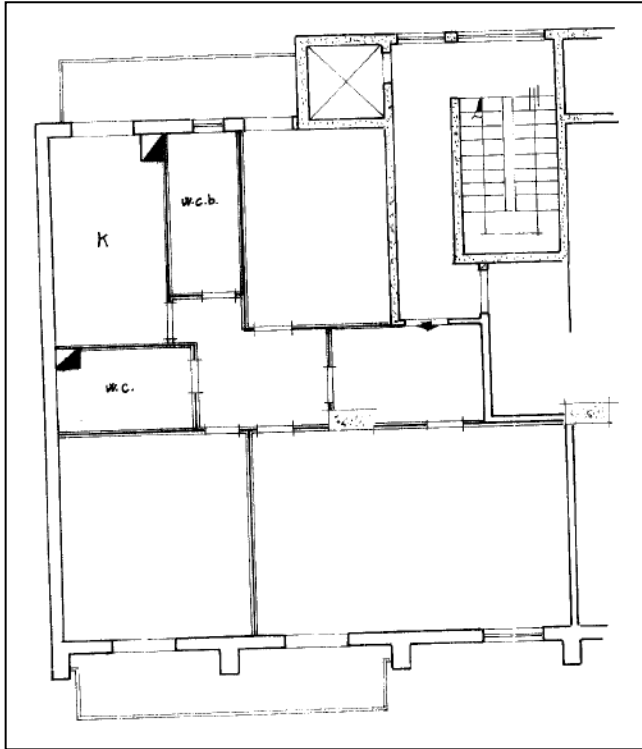
Planimetria catastale di impianto  
presentata in data 13.05.1982

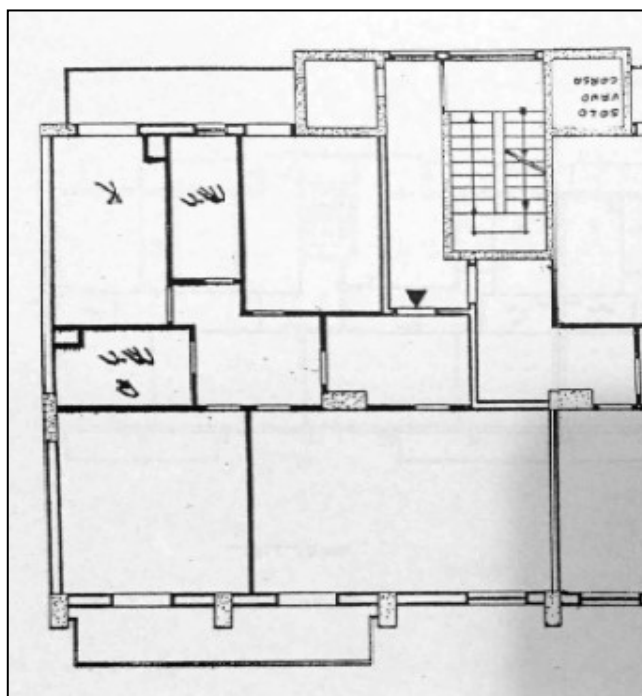
Stralcio della planimetria del piano tipo  
dell'edificio 6/2, scala A, allegata  
all'istanza di N.O. provvisorio di  
prevenzione incendi pratica n. 46707 del  
20.12.1990

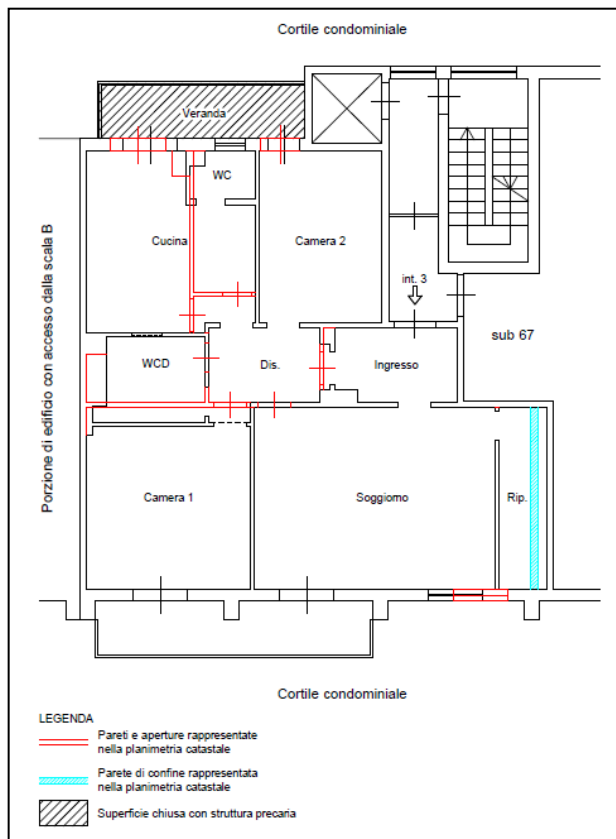
effettivamente riscontrata, pari a 2,87 metri. Con riferimento agli elementi strutturali (pilastri, altezza dei solai) e ai cavedi, si ritiene che gli stessi non possano essere stati modificati in un momento successivo alla loro realizzazione senza arrecare pregiudizio alla statica dell'edificio e alla morfologia della costruzione, nonché all'efficiente smaltimento delle acque reflue e che, pertanto, dette incongruenze siano addebitabili ad imprecisioni grafiche nella redazione della planimetria catastale.

**Planimetria dello stato di fatto con  
l'indicazione delle difformità rispetto alla  
planimetria catastale di impianto**

Sulla scorta di quanto accertato, in relazione alle difformità riscontrate e alla regolarizzazione urbanistica ed edilizia dell'immobile pignorato deve procedersi con le modalità appresso indicate.

La modifica delle aperture esterne di cui al punto **2.** si connota quale opera eseguita in parziale difformità rispetto al titolo abilitativo edilizio<sup>3</sup>. Occorre segnalare, tuttavia, che ogni piano dell'edificio presenta aperture (finestre e porte finestre) identiche per forma, dimensioni e posizione e che detta circostanza consente, dunque, di ritenere che le caratteristiche di tali opere corrispondano a quelle originariamente realizzate in fase di costruzione.

Ai sensi dell'art. 34-ter, comma 1 del D.P.R. 380/2001, recepito dinamicamente dall'art. 16 della L.R. 27/2024, gli interventi realizzati come varianti in corso d'opera che costituiscono **“parziale difformità”** dal titolo rilasciato prima dell'entrata in vigore della legge 28 gennaio 1977, n. 10<sup>4</sup> e che non sono riconducibili ai casi previsti dall'art. 34-bis del D.P.R. 380/2001 sulle tolleranze costruttive possono essere regolarizzati mediante presentazione di una segnalazione certificata di inizio attività (SCIA). Il comma 2 dell'art. 34-ter disciplina l'accertamento dell'epoca di realizzazione delle suddette varianti, che può essere provata mediante la documentazione prevista dall'art. 9-bis, comma 1-bis, quarto e quinto periodo, come in precedenza indicata relativamente alla determinazione dello stato legittimo dell'immobile. Per quanto riportato all'art. 13 della convenzione in Notaio Puccio dell'11.08.1978 stipulata tra la Cooperativa XXXXXXXXXXXX e il Comune di Palermo, i lavori di costruzione dell'edificio dovevano avere inizio entro il termine di validità della relativa licenza ed essere completati entro un periodo di ventiquattro mesi. Considerata la data di rilascio della licenza di costruzione (04.01.1977), ai fini dell'accertamento dell'epoca di realizzazione dell'edificio, l'esperto ha visionato e acquisito la foto del volo S.A.S. TD del luglio 1981 da cui risulta che, a quell'epoca, il fabbricato era esistente e completamente definito nella sua attuale configurazione (Allegato 17).

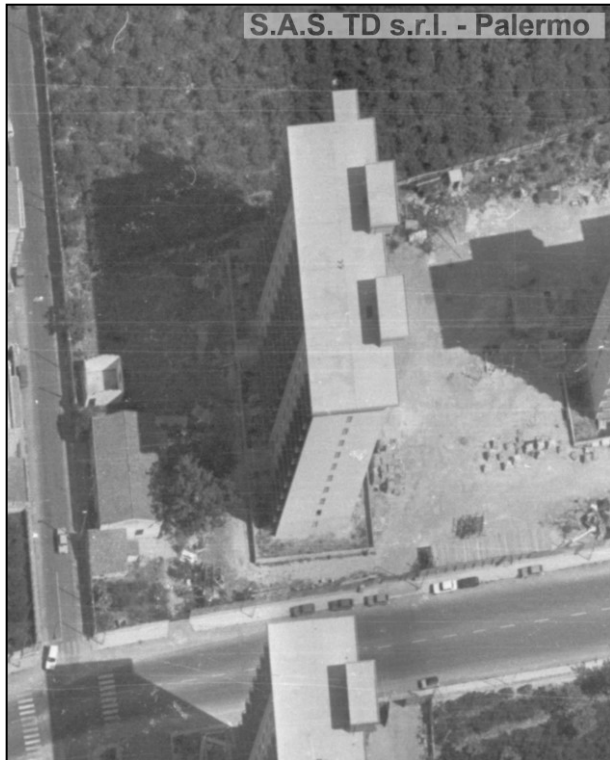
**Ripresa aerea S.A.S. TD luglio 1981, da cui si evince la completa definizione, a quella data, del fabbricato di cui fa parte l'immobile pignorato**
