## **TRIBUNALE CIVILE DI TERAMO**

**Esecuzione immobiliare n. 100/2001 – Creditore procedente: Red Sea SPV S.r.l.**

### **PERIZIA TECNICO-GEOLOGICA**

**“valutare la stabilità del terreno sul quale insiste il fabbricato oggetto di pignoramento”**

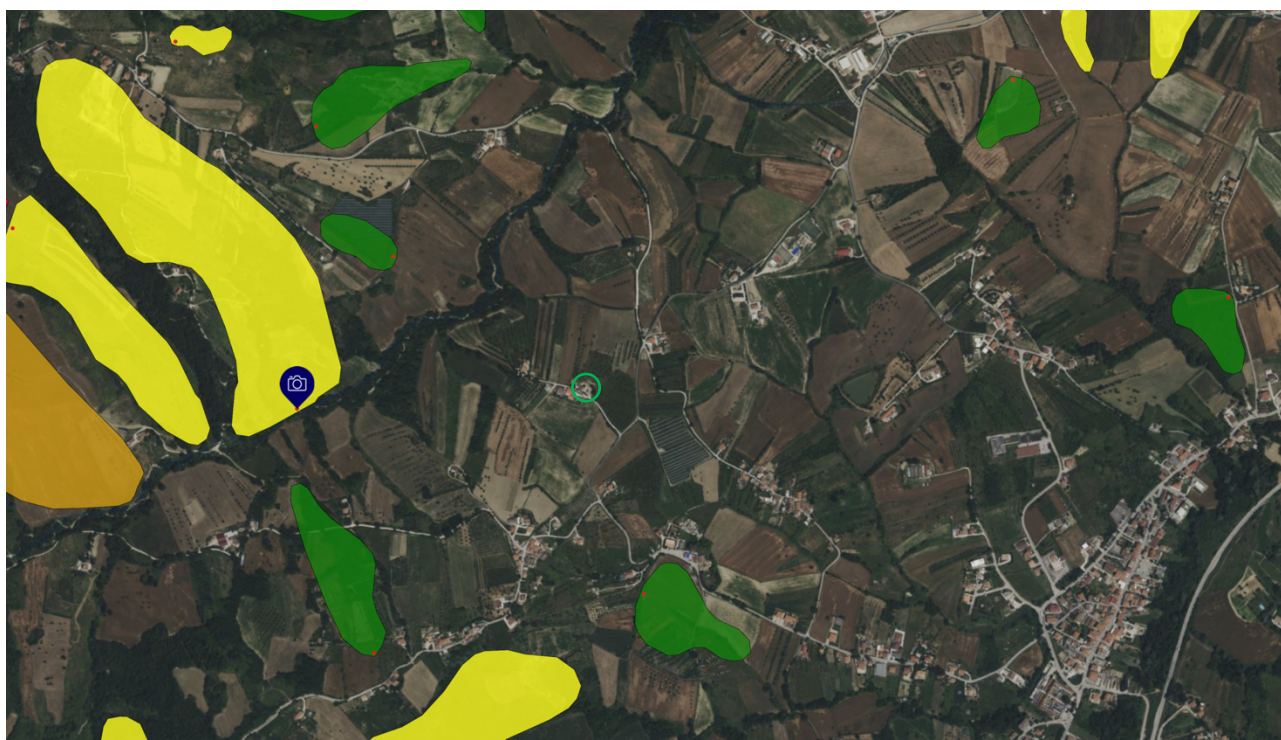
CARTA DELLA PERICOLOSITÀ DA FRANE (fonte: Autorità di bacino distrettuale dell'Appennino Centrale)

risulta che nel sito e nel suo immediato contorno non vi sia alcuna frana.

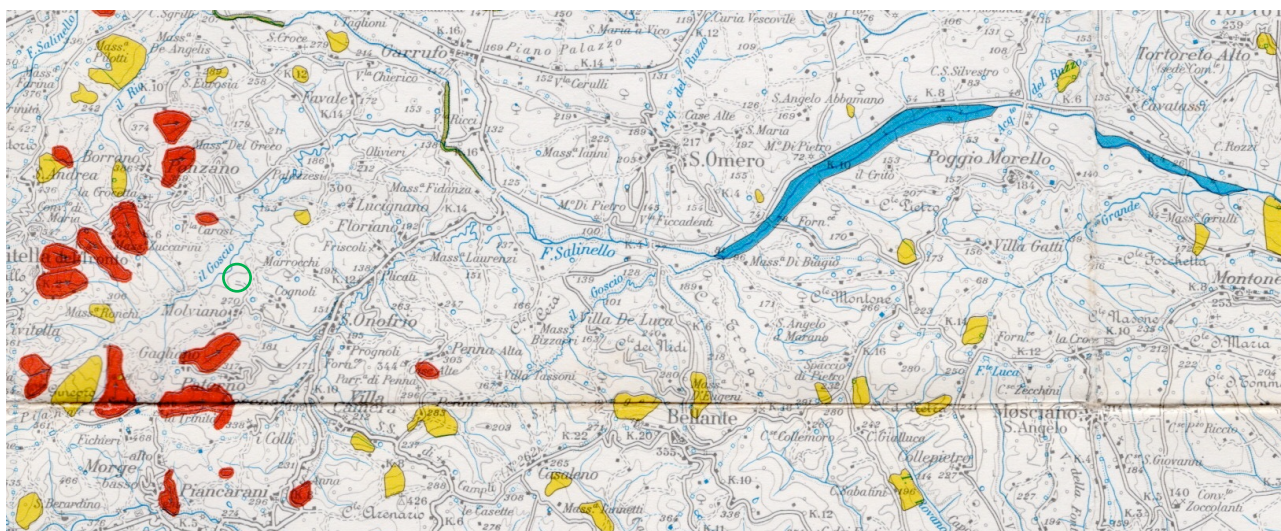
CARTA GEOLOGICA D'ITALIA (fonte: ISPRA)

Il sottosuolo risulta costituito prevalentemente da limi a vario tenore argilloso e sabbioso, mediamente consistenti, e più in profondità, da alternanze pelitico-arenacee compatte e poco compressibili.

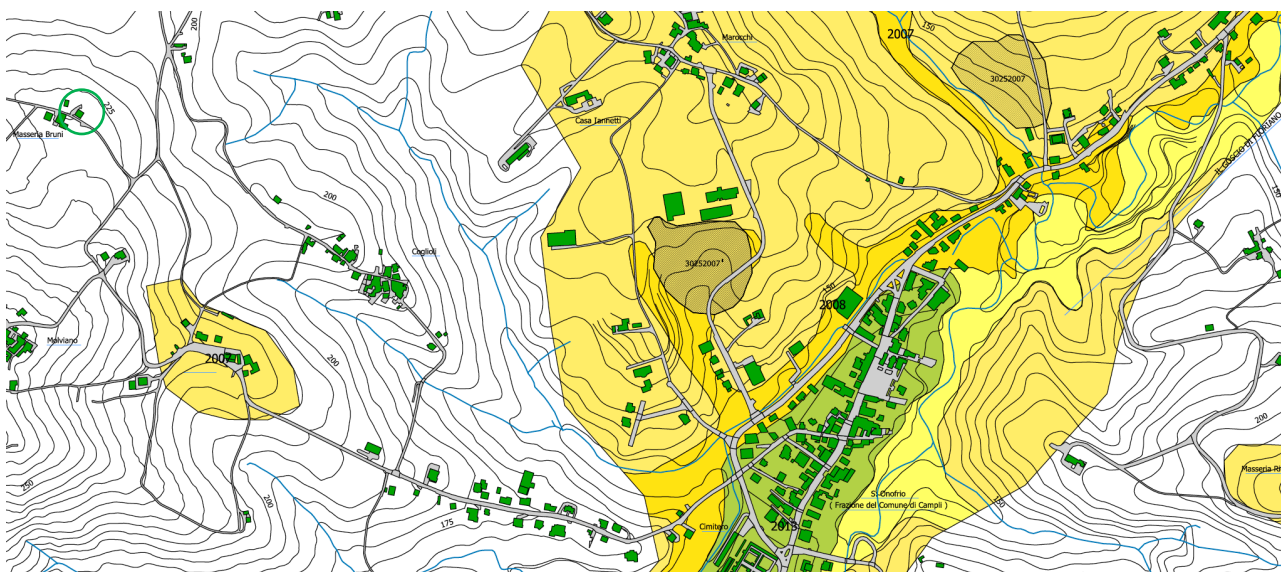
CARTA GEOMORFOLOGIA DELLA PROVINCIA DI TERAMO

L'area è situata in prossimità del crinale di un debole colle esente da fenomeni franosi. Le evidenze geomorfologiche non mostrano alcun segno di movimenti gravitativi in atto o potenziali.
