# TRIBUNALE DI TERMINI IMERESE

Procedura esecutiva n. 108/2025 R.G.E.I.

**- RELAZIONE DI STIMA DEI BENI PIGNORATI: Fascicolo LOTTO 1 -**

**2° QUESITO - Elencazione ed individuazione dei beni componenti ciascun lotto e descrizione materiale di ciascun lotto**

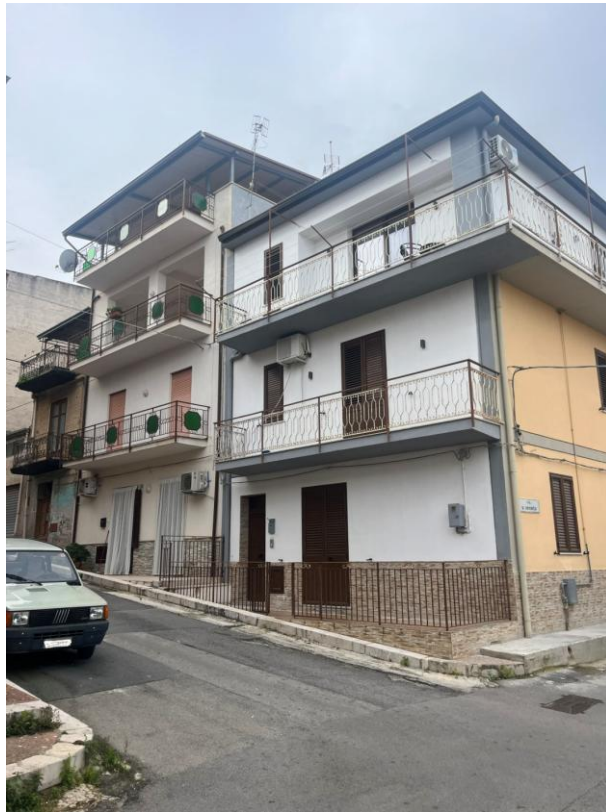
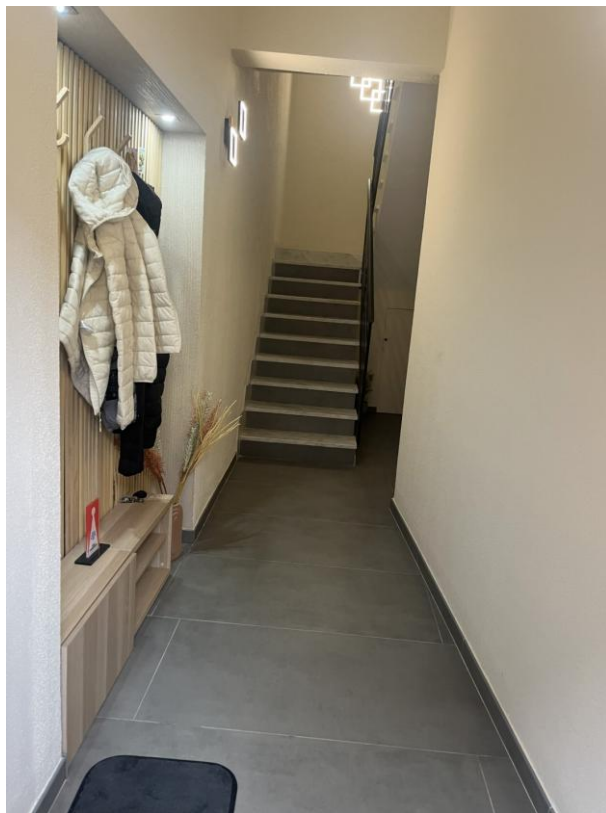
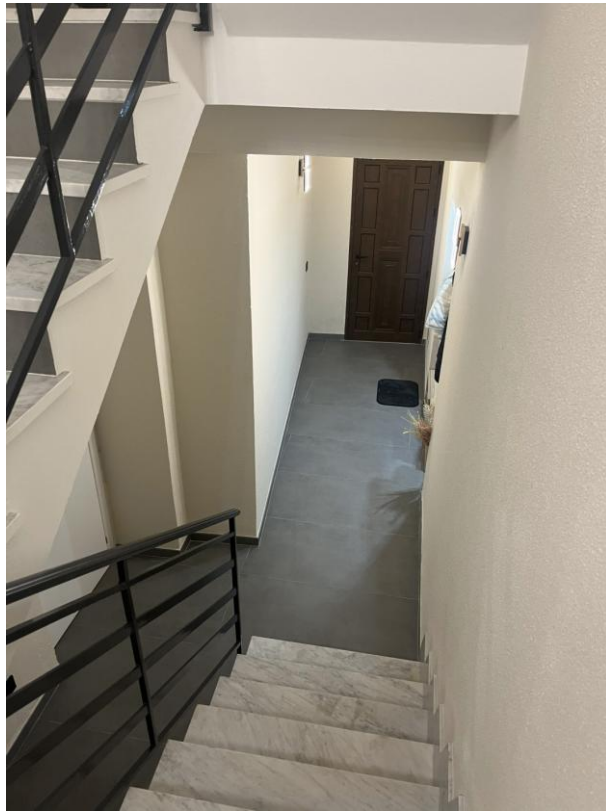
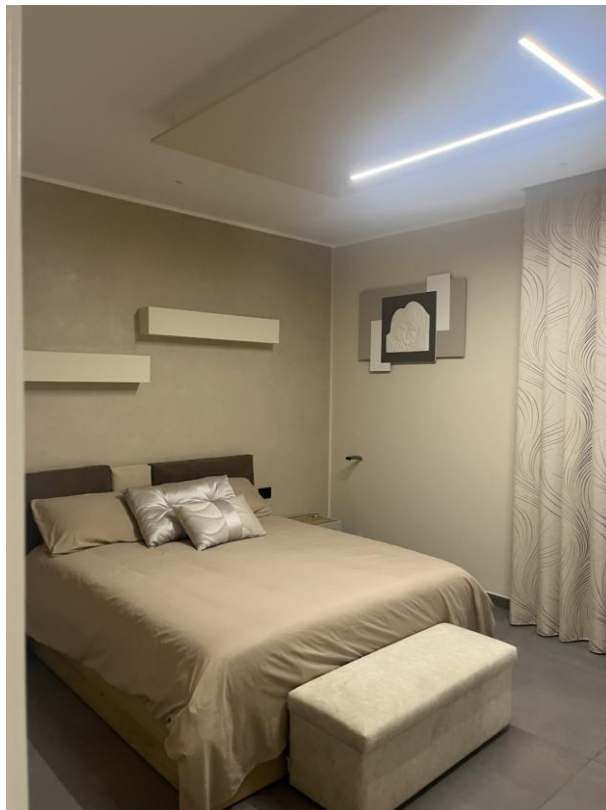
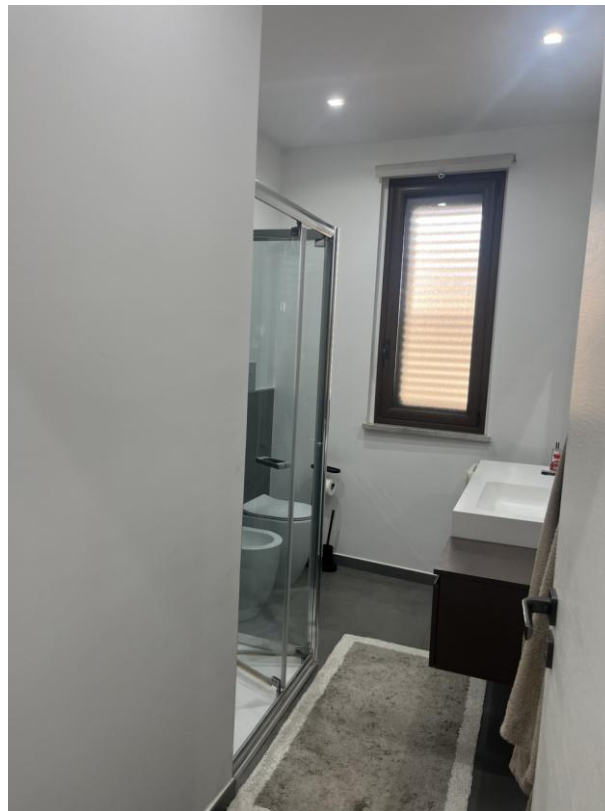
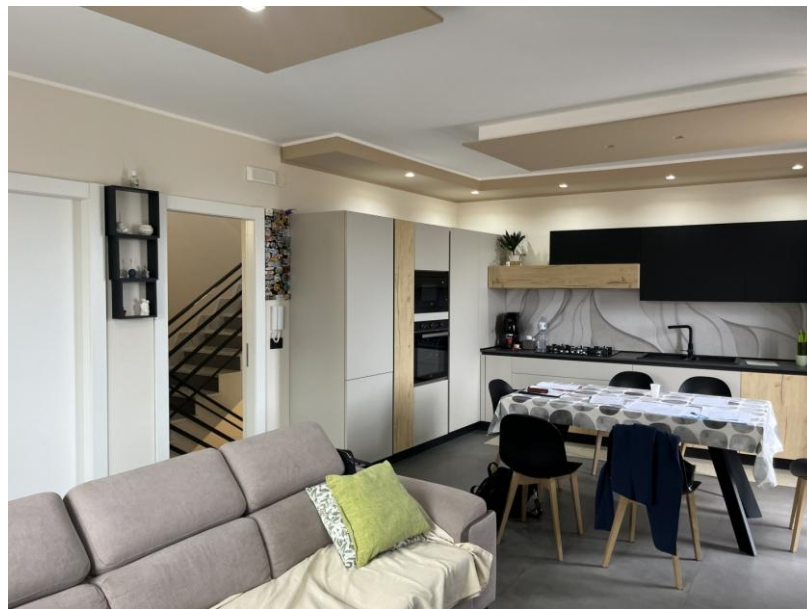
Circa le rifiniture: i pavimenti sono realizzati in mattoni di grès porcellanato così come sono pavimentati e rivestiti i servizi igienici e gli angoli cottura delle cucine. Le pareti sono rifinite con intonaco di tipo civile (c.d. tonachino liscio) e tinteggiate a ducotone; gli infissi esterni sono realizzati in alluminio anodizzato effetto legno con vetrate di tipo termo-acustico isolante (c.d. vetro-camera) e persiane esterne dello stesso materiale; anche il portoncino d'ingresso è realizzato in alluminio anodizzato mentre le porte interne sono realizzate in legno tamburato. Tutti gli impianti sono realizzati sottotraccia e sono collegati alle principali reti pubbliche; specificatamente l'impianto idrico - che adduce dall'acquedotto cittadino - è dotato di serbatoio per riserva idrica in PVC, allocato in copertura, avente la capacità di 5.000 litri circa. L'immobile in epigrafe non è dotato di impianto di riscaldamento ma dispone nel vano soggiorno di secondo piano e nella camera matrimoniale di primo piano di pompe di calore di tipo monosplit.
