Il bene oggetto della procedura è costituito da una abitazione indipendente terra-cielo su tre livelli inserita in una schiera di fabbricati ad uso residenziale in Via Pestevole, nell'area urbana del centro storico di Castel di Ieri.

Esecuzione Immobiliare n. 32/2021

Cooperfidi Abruzzo Soc. Coop. c/ [REDACTED]

Estratto di Mappa Catastale

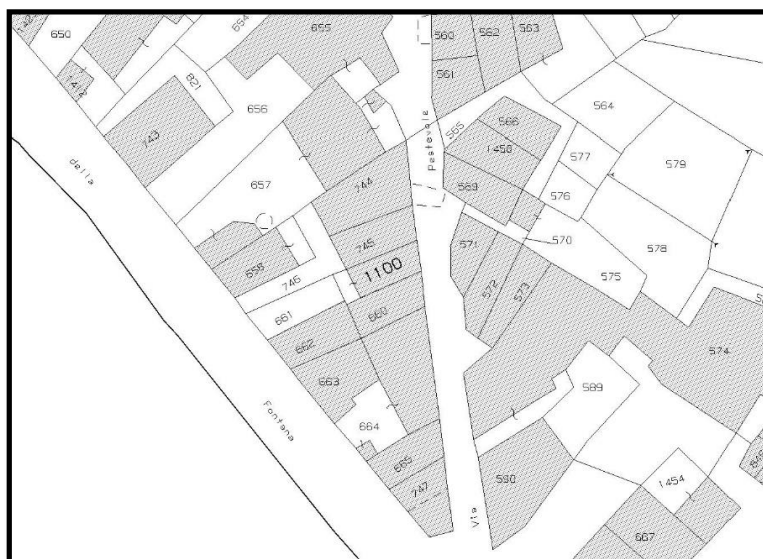
Immagine 1 – stralcio di mappa catastale (Castel di Ieri – foglio 1, particella 1100)

L'unità immobiliare risulta censita al NCEU del Comune di Castel di Ieri al Foglio 1, Particella 1100, Via Pestevole, n. 18; piano S1-T-1; categoria A/3, classe 1, consistenza 5,5 vani, superficie catastale 110 m<sup>2</sup>, rendita € 284,05; intestato a [REDACTED] proprietario per 1000/1000.

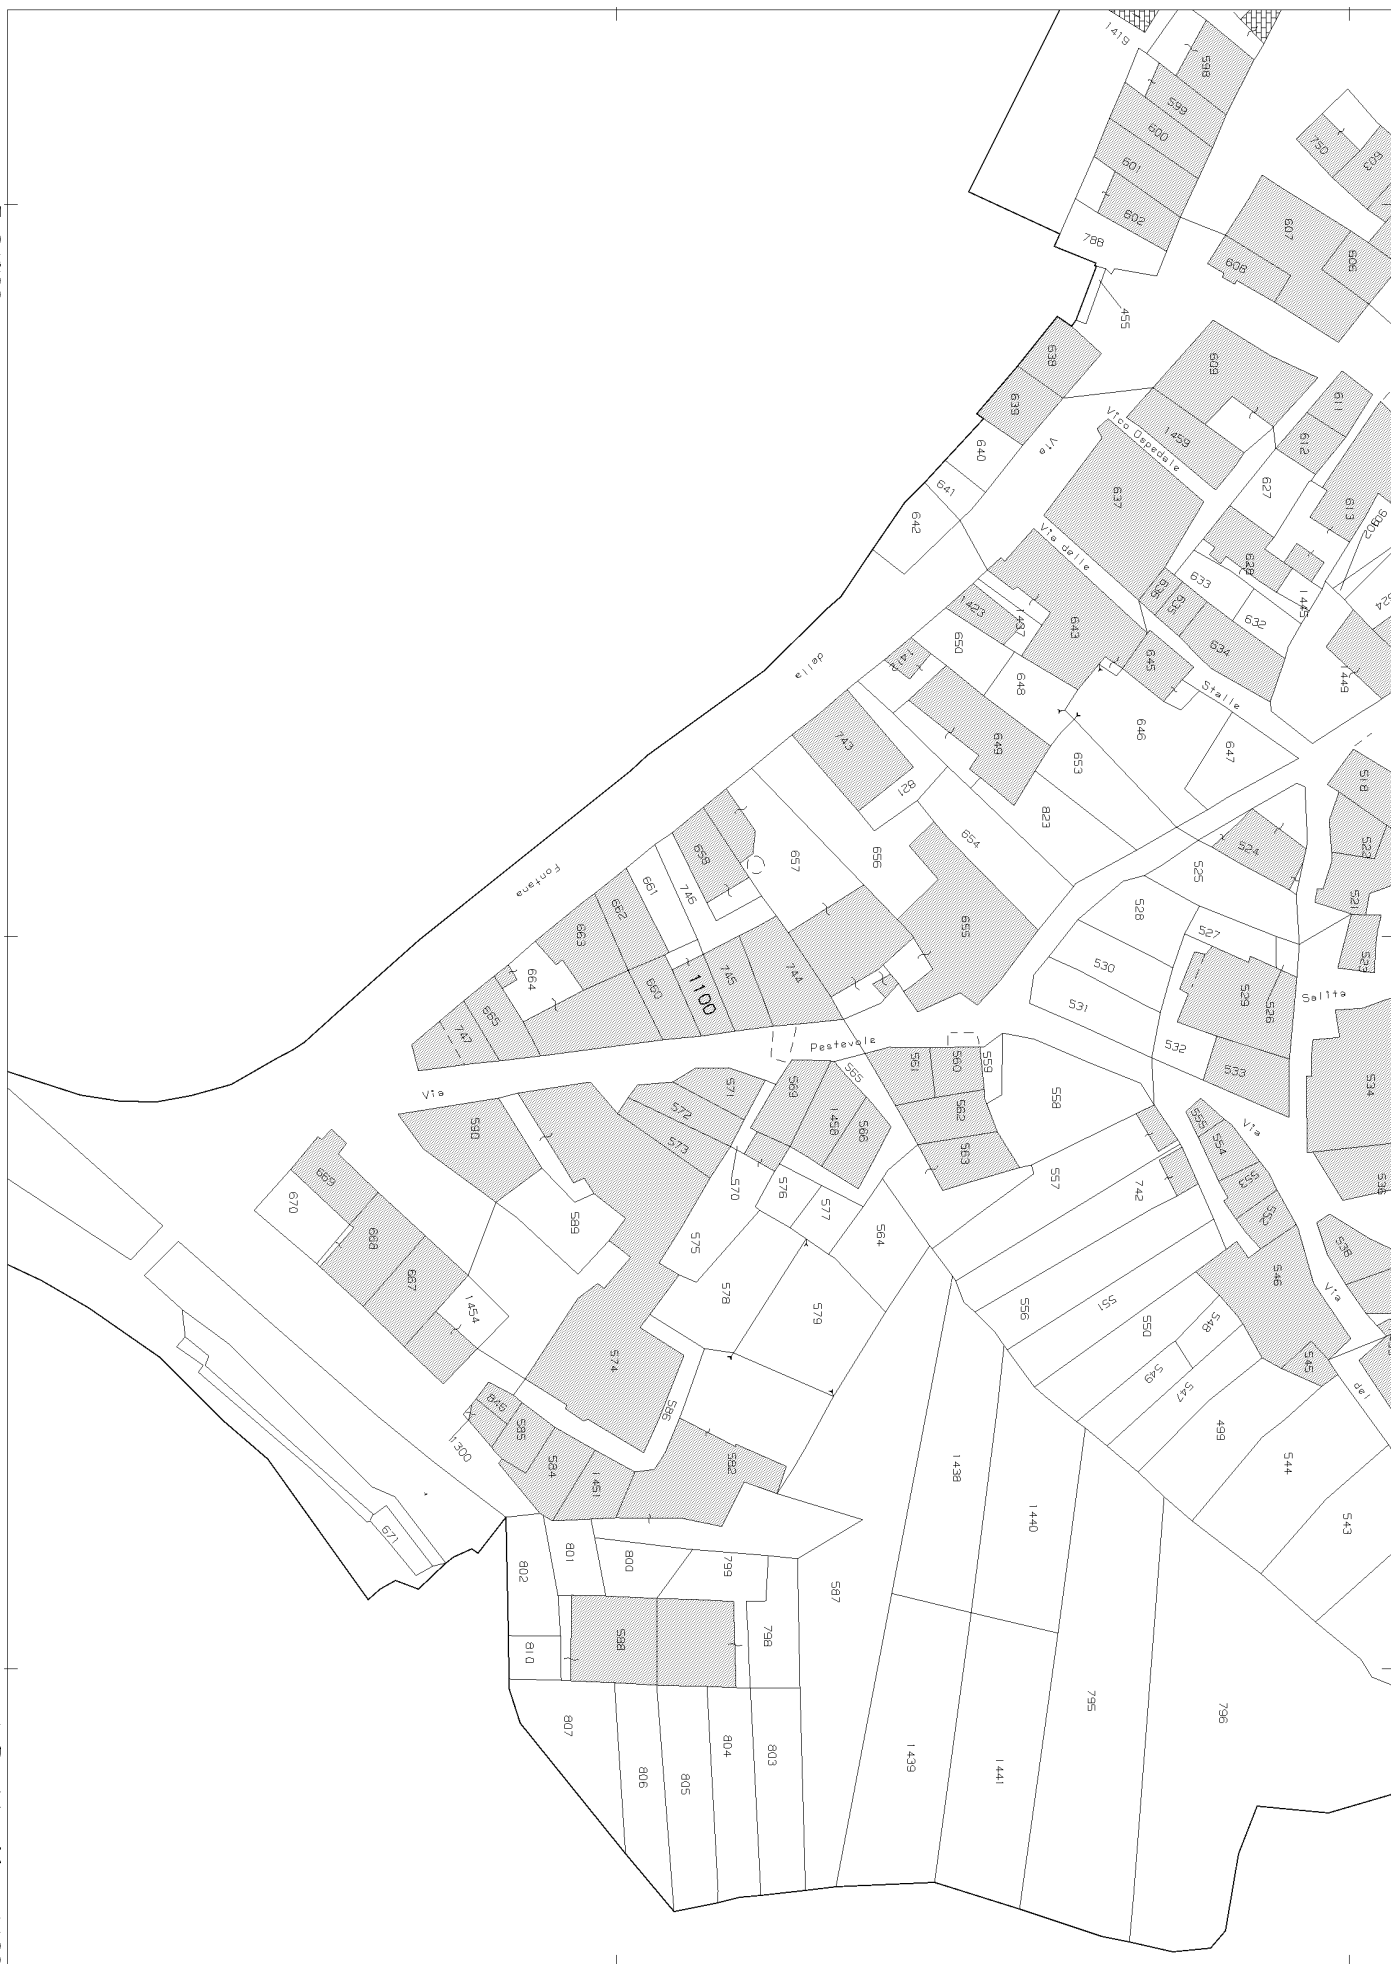
1 Particella: 1100

Foglio: 1 All: A

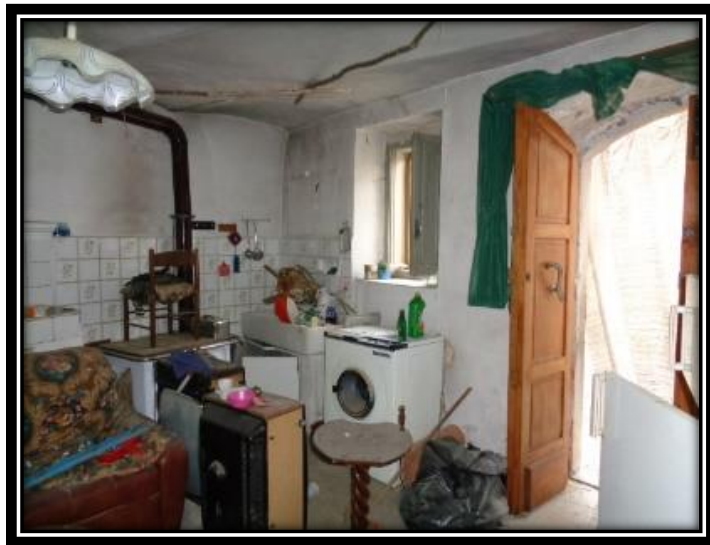
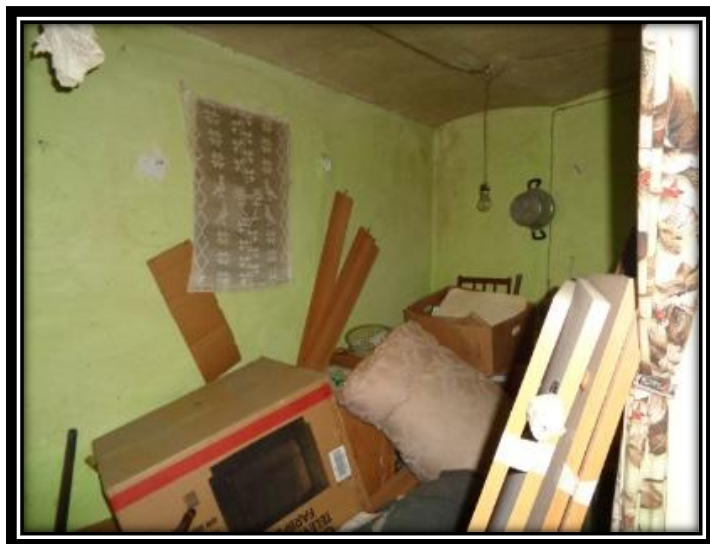
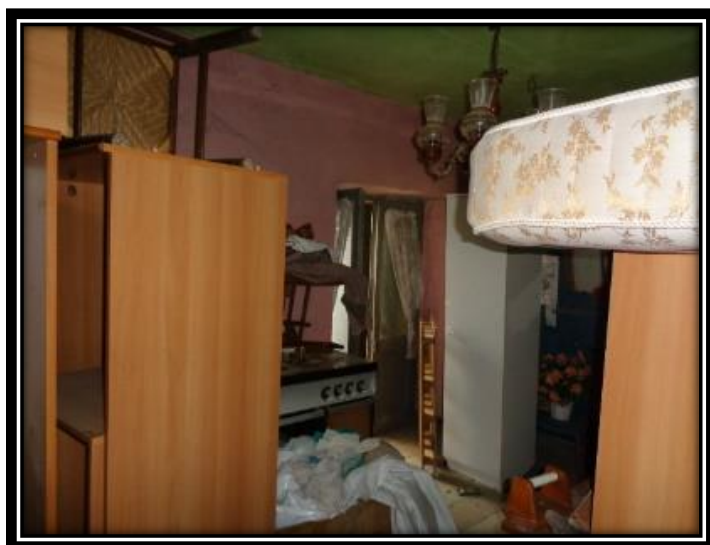
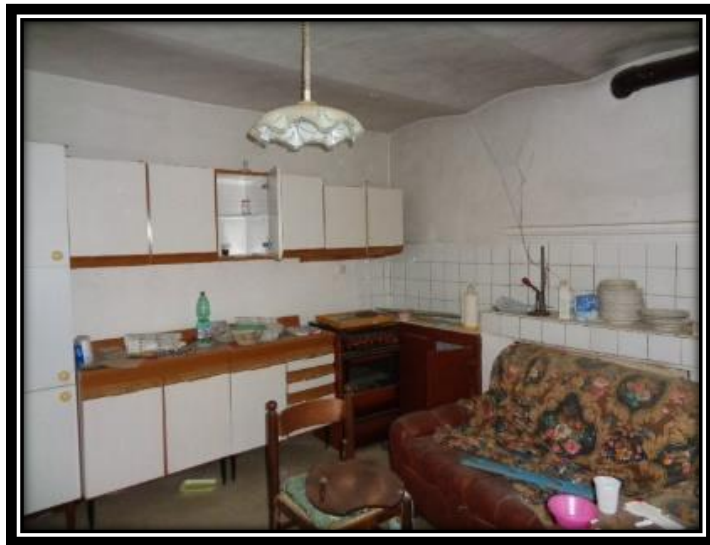
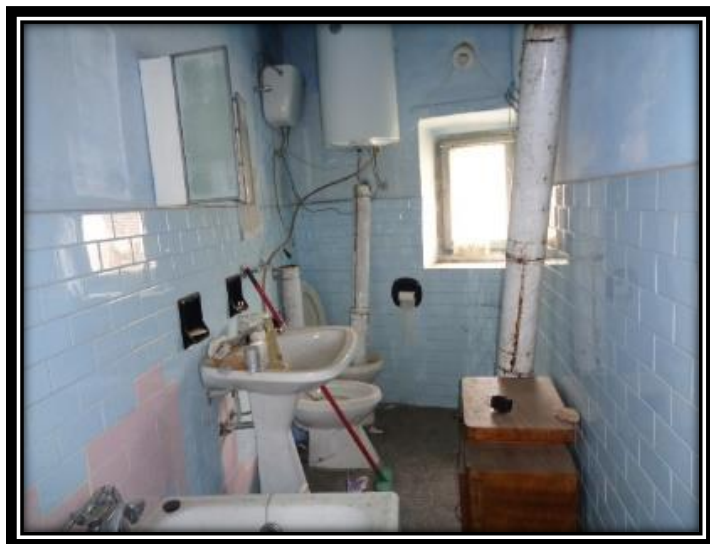
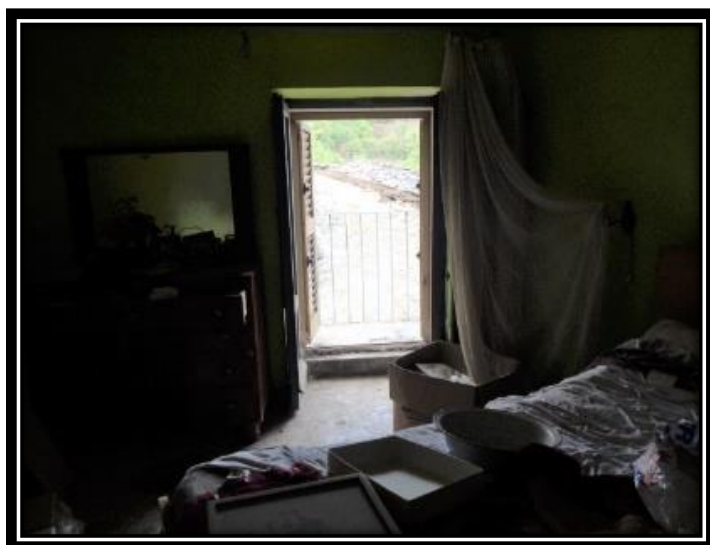
Rilievo Fotografico

La struttura portante del fabbricato è muratura, sono presenti diversi stati fessurativi sia delle murature che del solaio di copertura, l'immobile è interessato anche da una pratica di riparazione in seguito al sisma del 2009 in corso di definizione.
