***Attualizzazione alla data odierna***

***della perizia di stima per la determinazione del più probabile valore di mercato dell'appartamento residenziale sito in Via Attilio Mori, 22  
Mantova (MN)  
Nel Condominio "GLORIA"***

**Geometra Alessandro Sarasini**  
Via A. Borrini, 2  
Commessaggio (MN)  
P.Iva 01818500207 -  
tel. 0376 927270  
mail: [studio@archiometra.it](mailto:studio@archiometra.it)

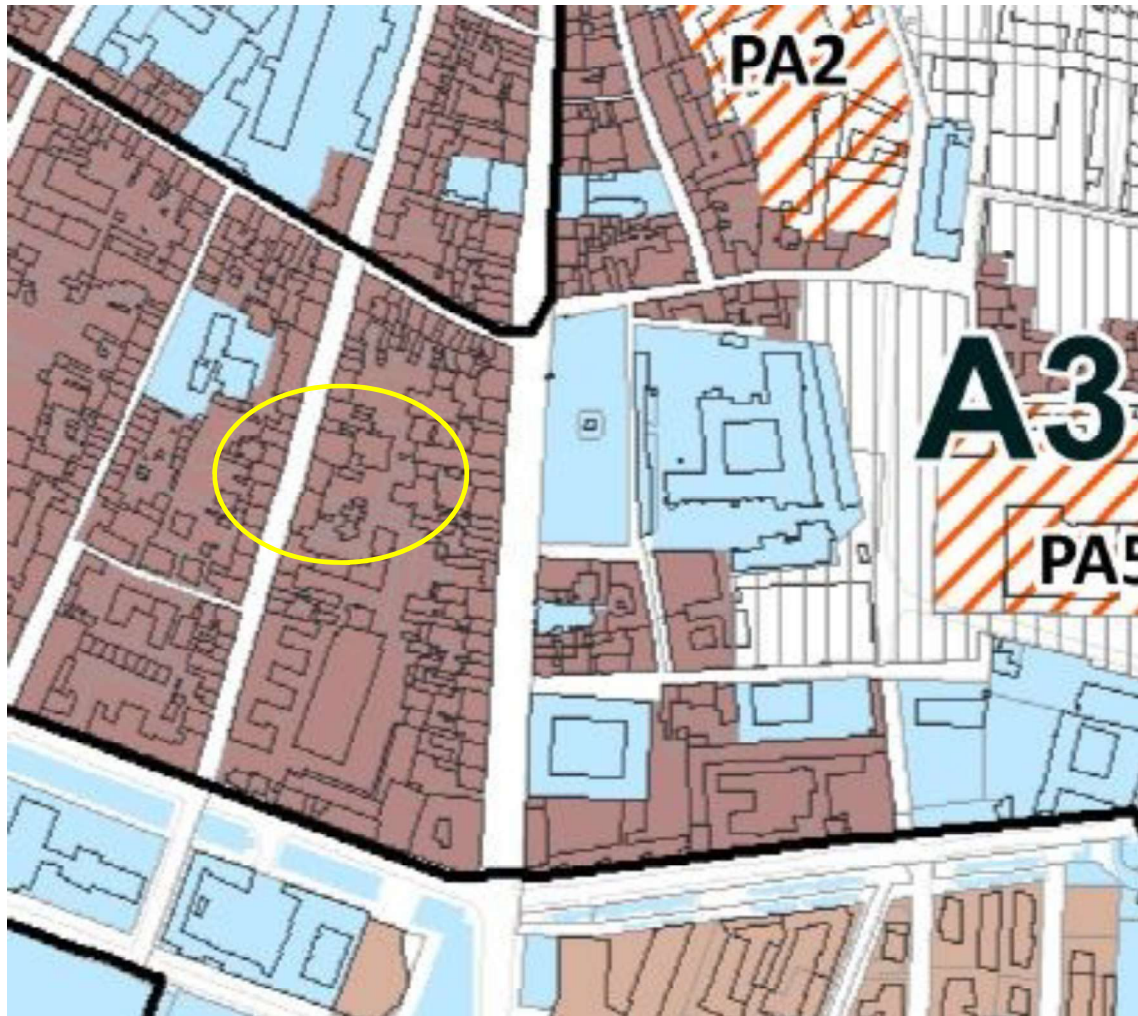
Tessuti residenziali dei nuclei di antica formazione

Tessuti consolidati esterni ai nuclei di antica formazione

(art. D18)

Aree residenziali

(art. D19)
