Planimetria assentita con CILA n. 7239  
prot. n. 1728 del 19/01/2016 scala 1/200

Planimetria rilevata in occasione del  
sopralluogo effettuato in data 25/02/2025  
scala 1/200

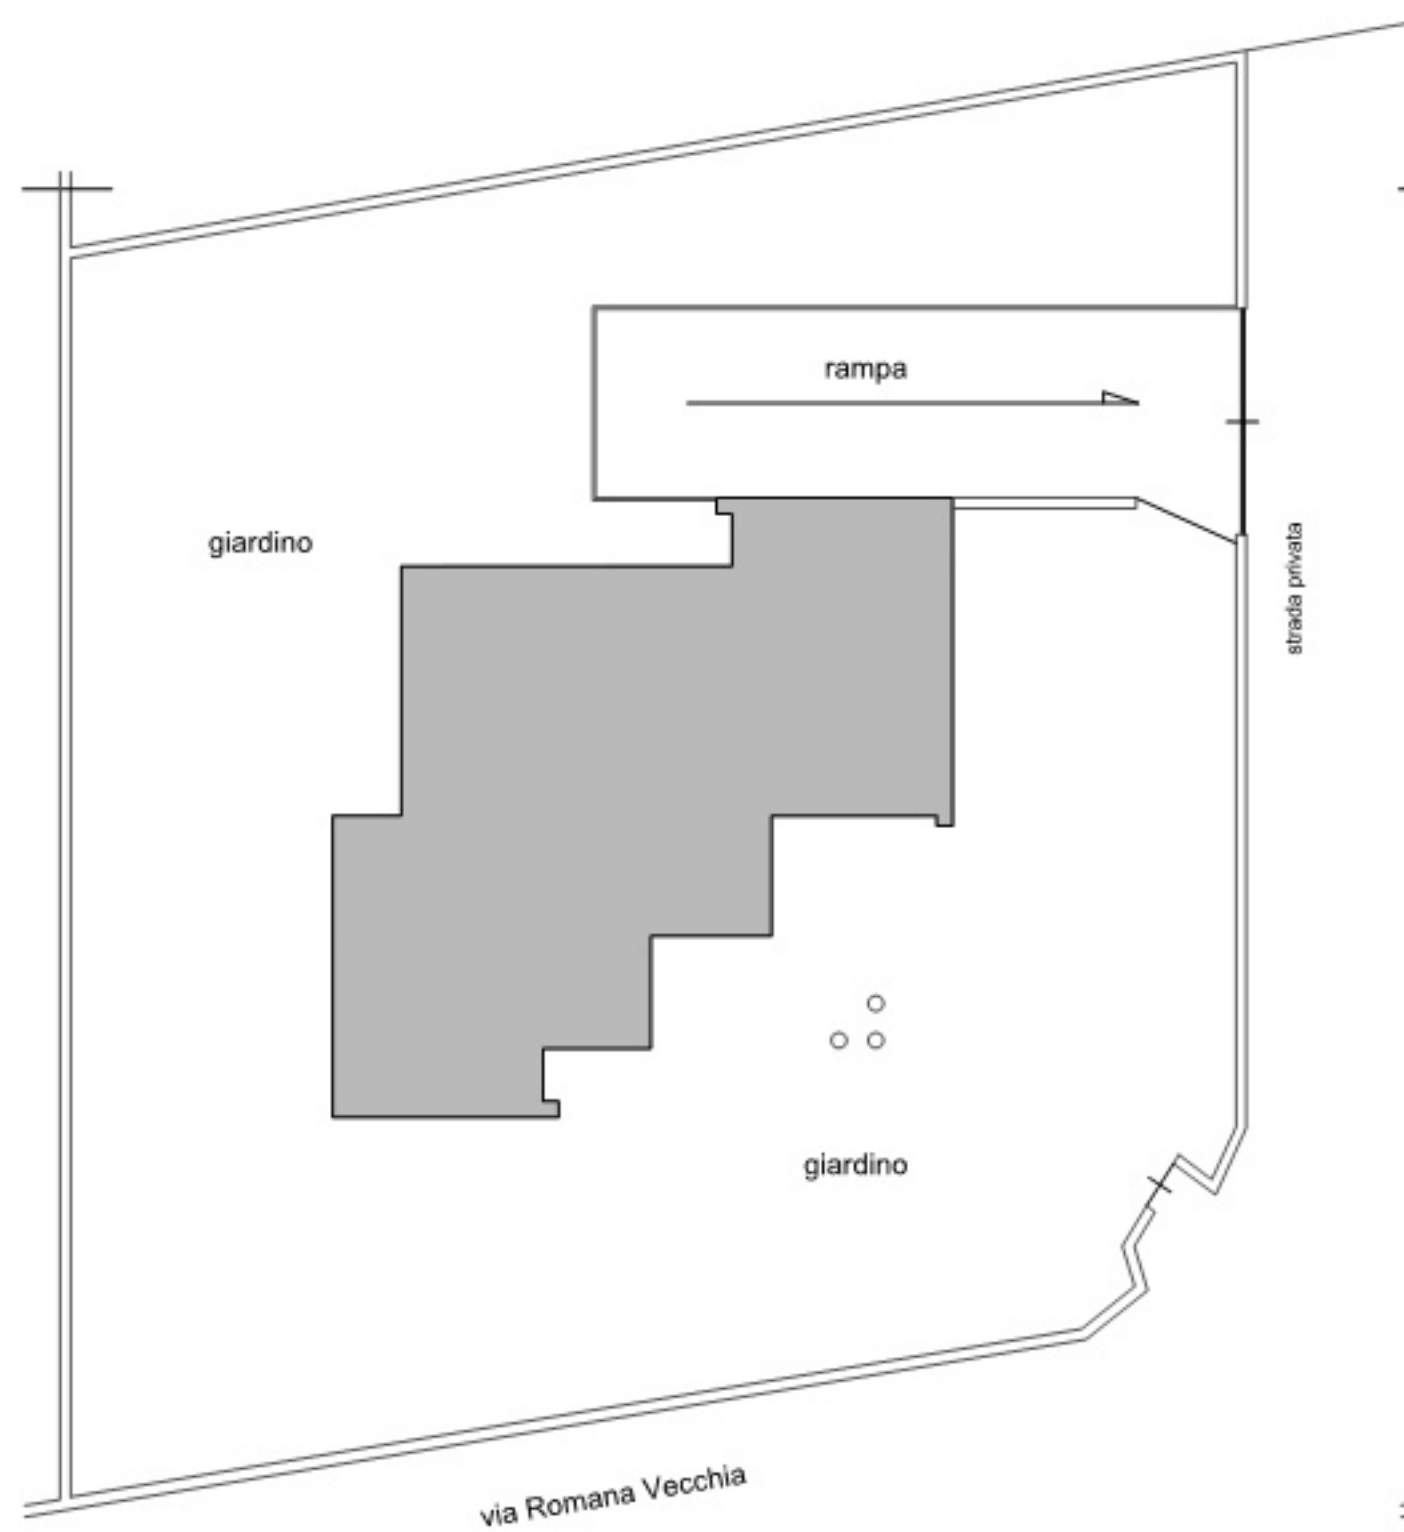
Planimetria con individuate le difformità  
scala 1/200

porzione di fabbricato ampliato abusivo

porzione di fabbricato con diversa  
distribuzione interna

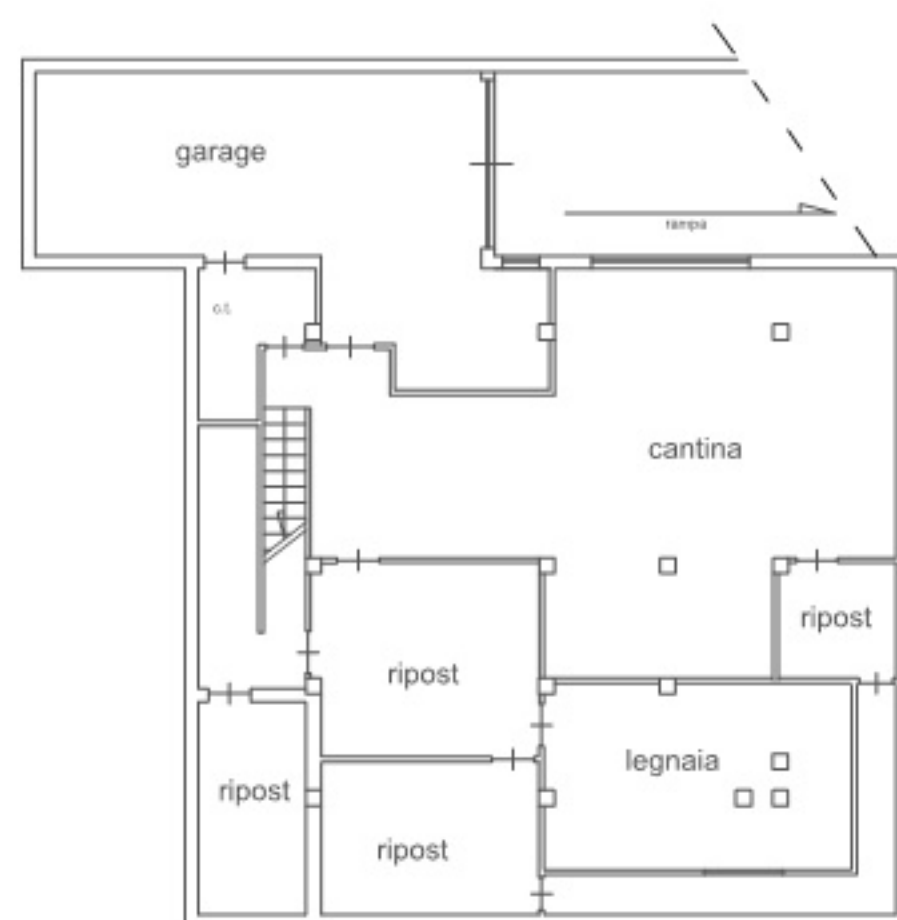
Piano interrato assentito con Autorizzazione  
di Variante n. 607 del 04/04/1995 scala 1/200

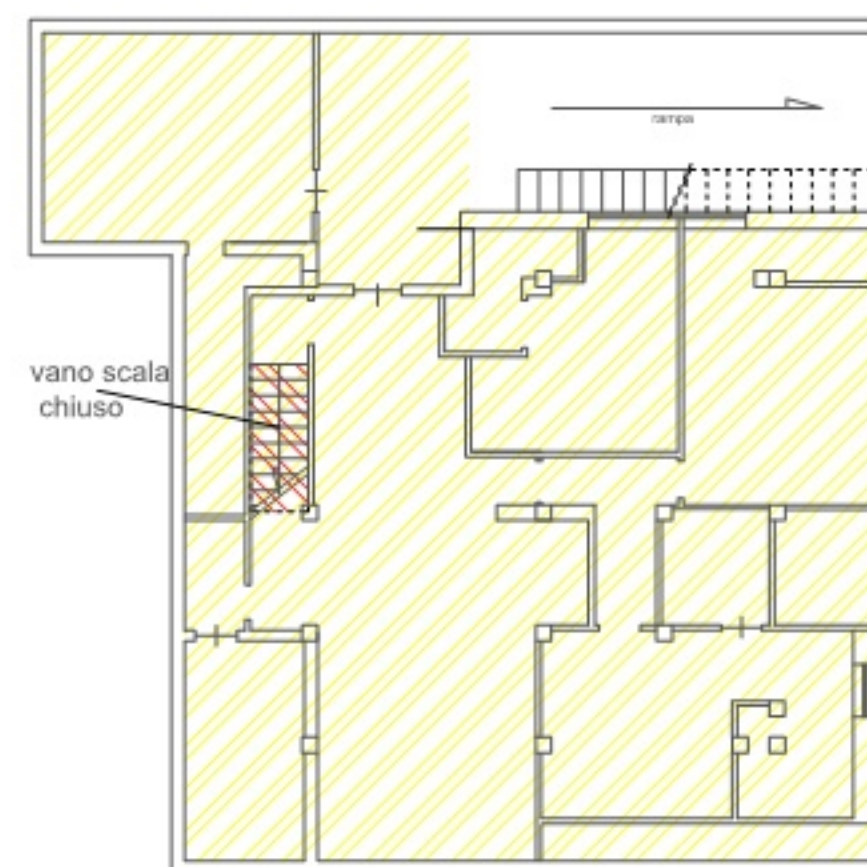
Planimetria con individuate le difformità  
scala 1/200

porzione di fabbricato ampliato abusivo

porzione di fabbricato con diversa  
distribuzione interna

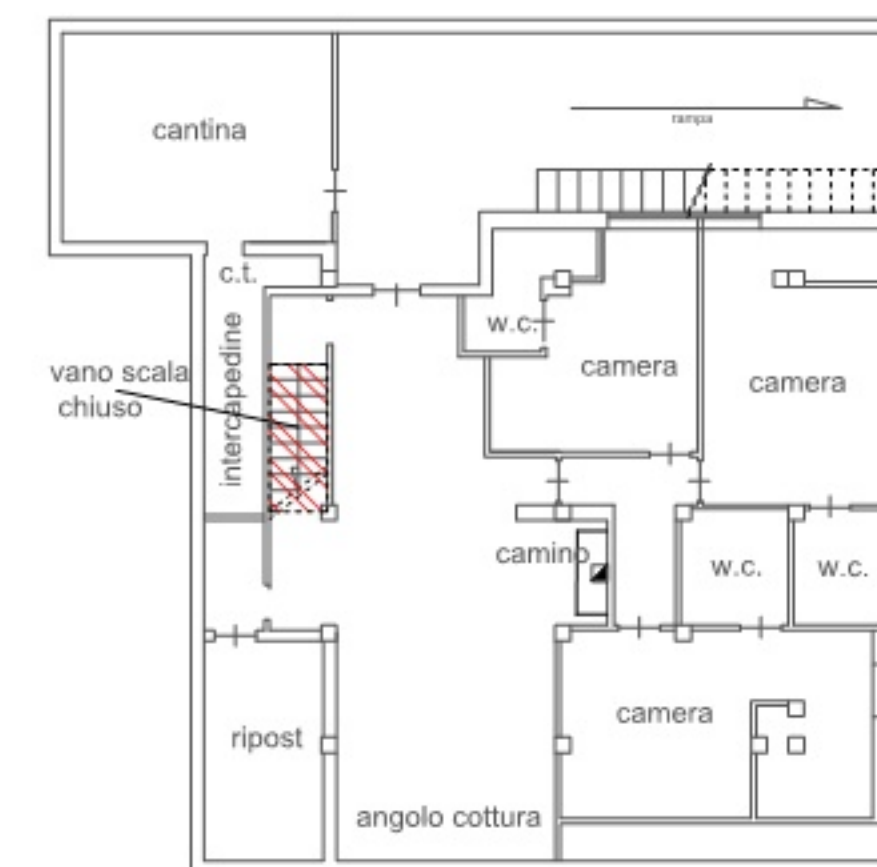
Piano interrato rilevato in occasione del  
sopralluogo effettuato in data 25/02/2025  
scala 1/200

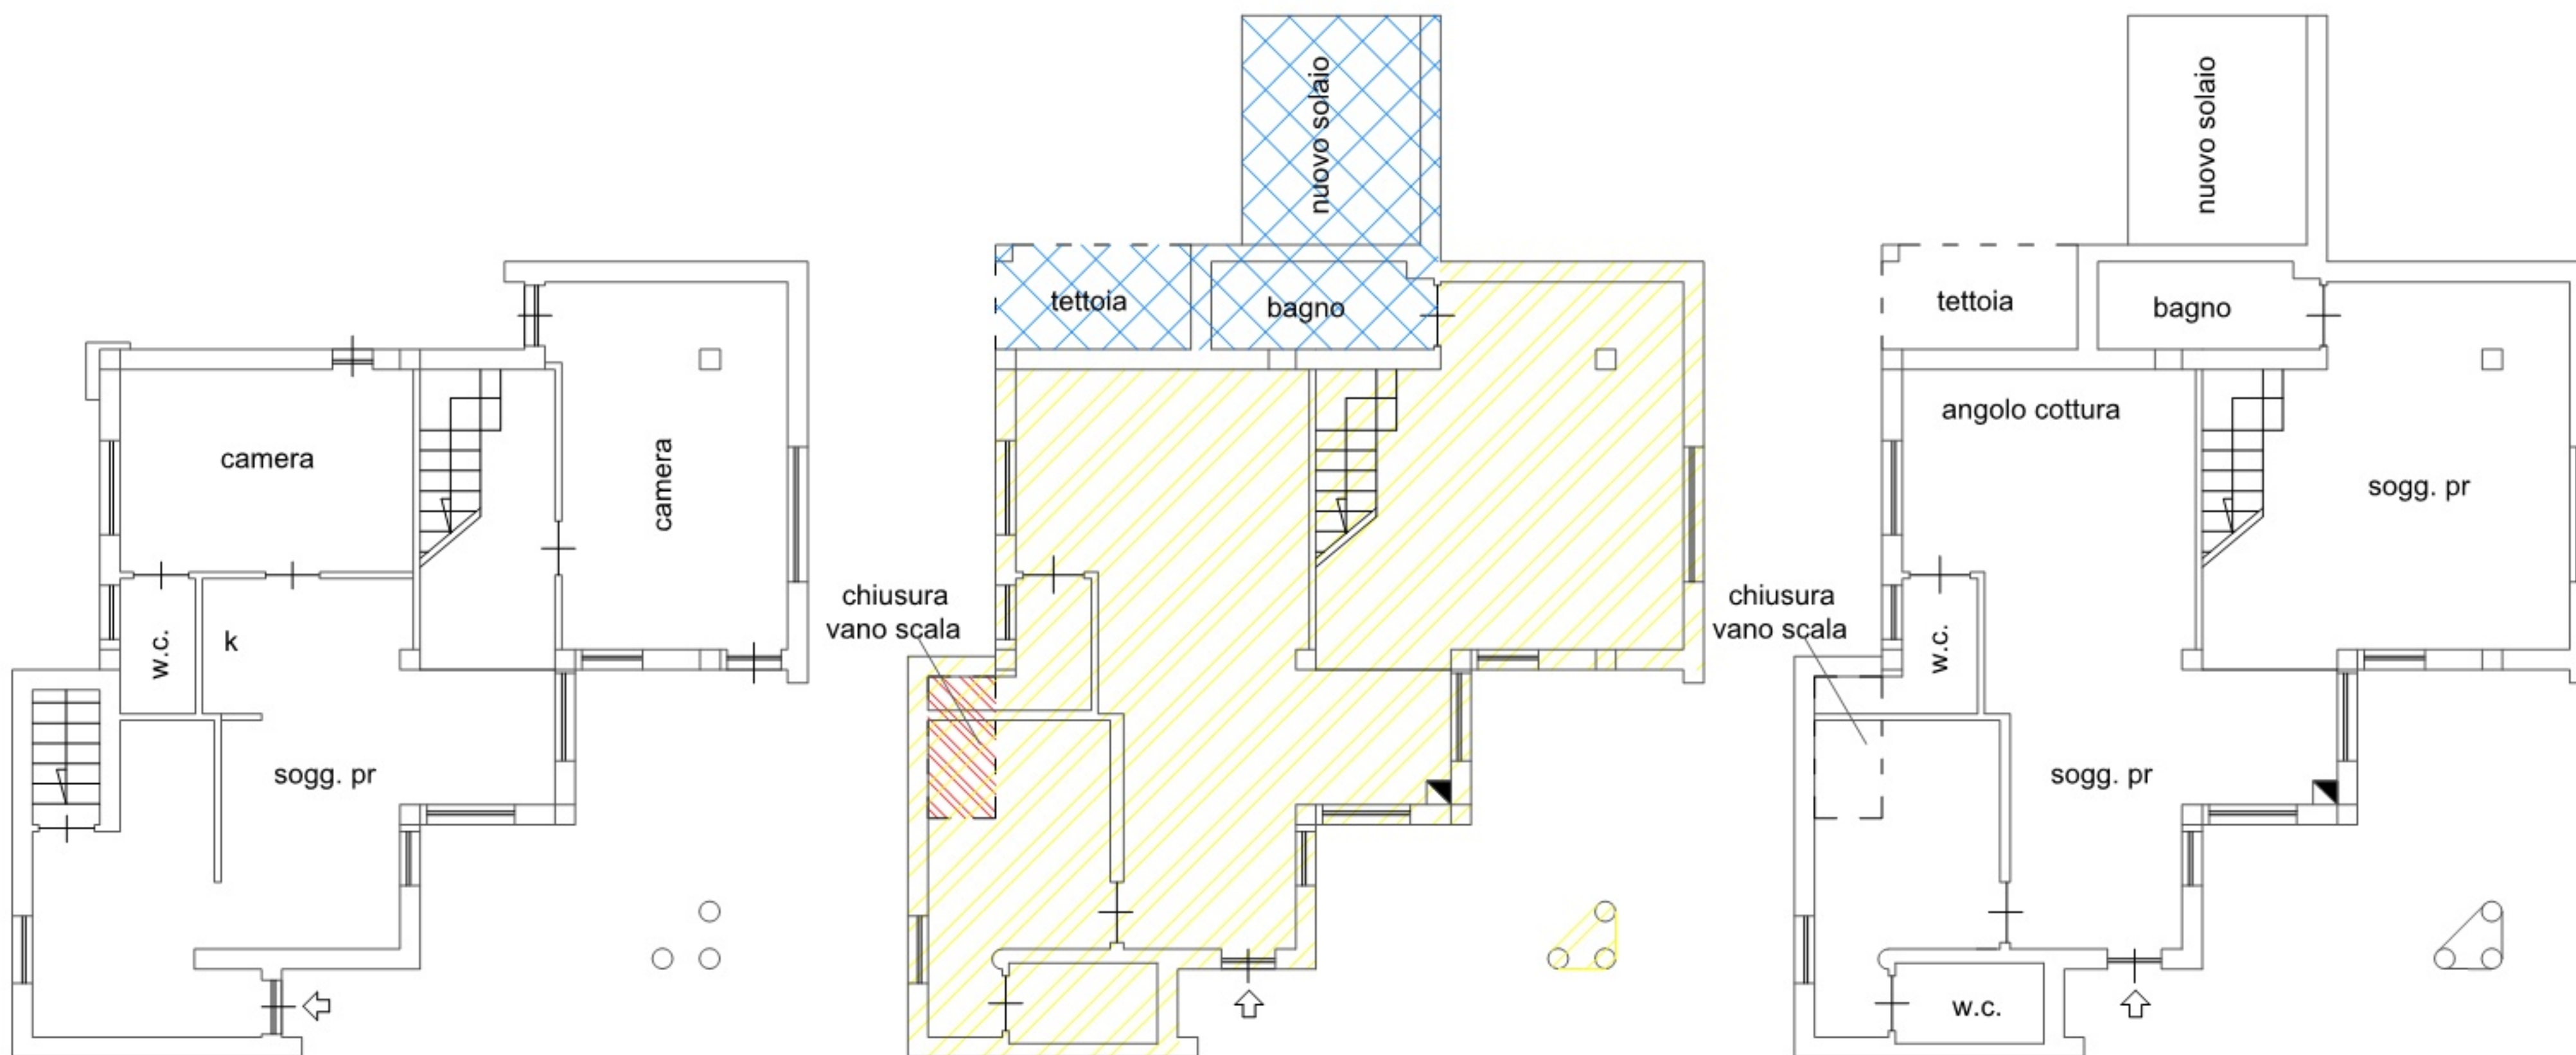
Piano Terra assentito con CILA n. 7239  
prot. n. 1728 del 19/01/2016  
scala 1/100

Piano terra individuazione difformità  
scala 1/100

Piano Terra rilevato in occasione del  
sopralluogo effettuato in data 25/02/2025  
scala 1/100

- porzione di fabbricato ampliato abusivo
- porzione di fabbricato con diversa distribuzione interna

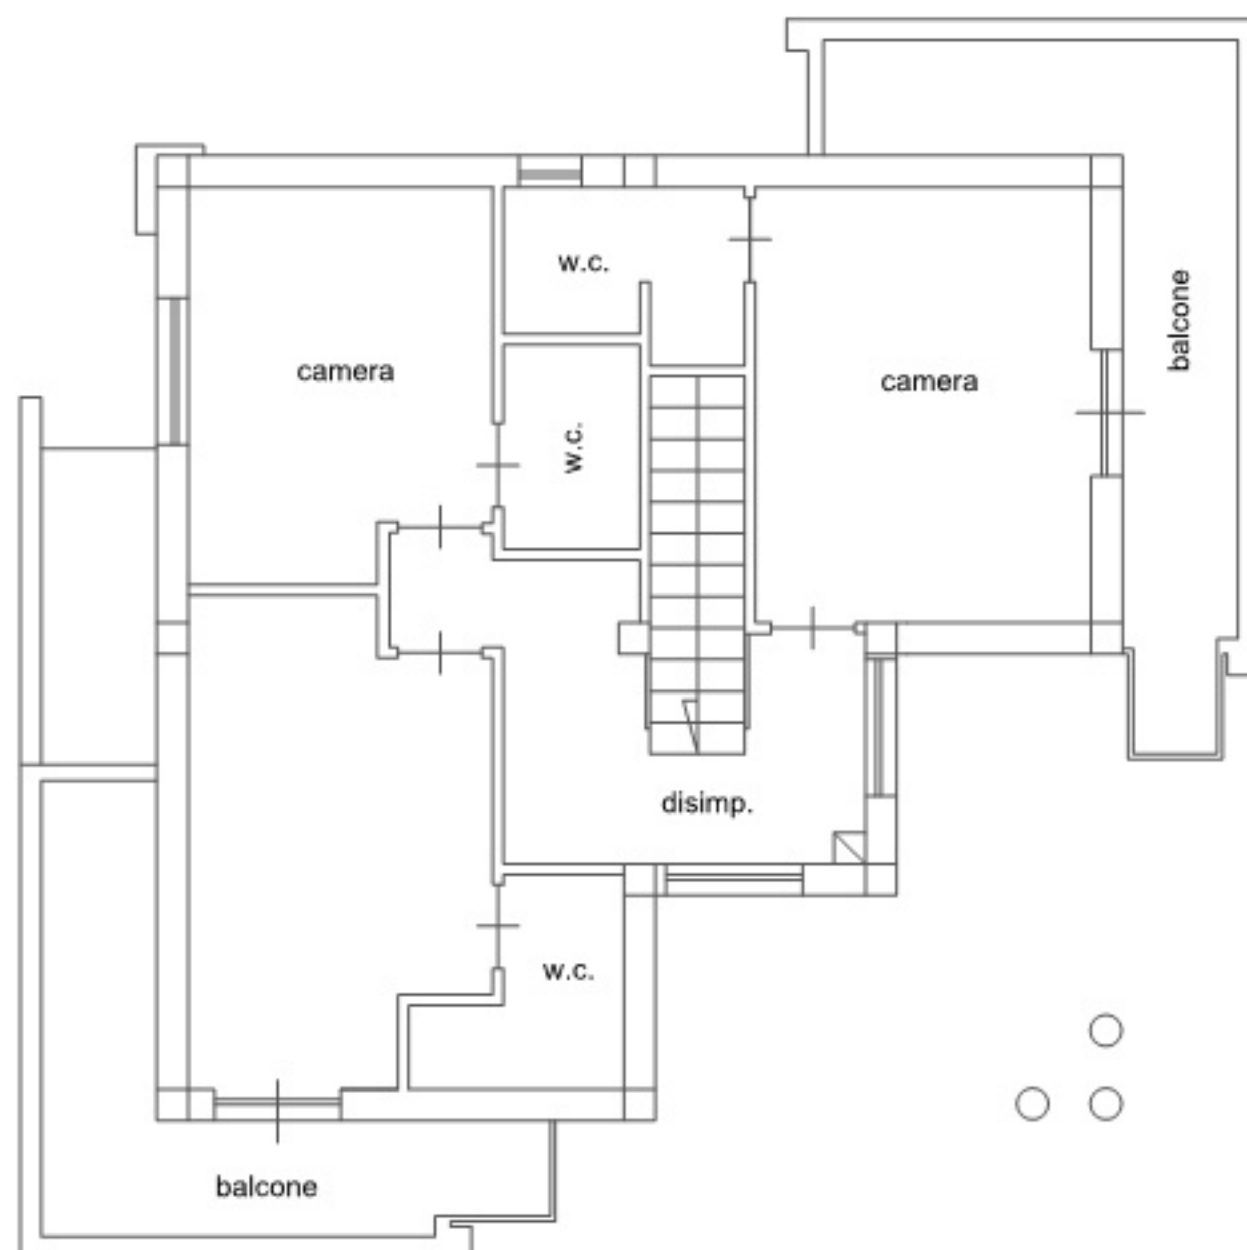
Piano Primo assentito con CILA n. 7239  
prot. n. 1728 del 19/01/2016  
scala 1/100

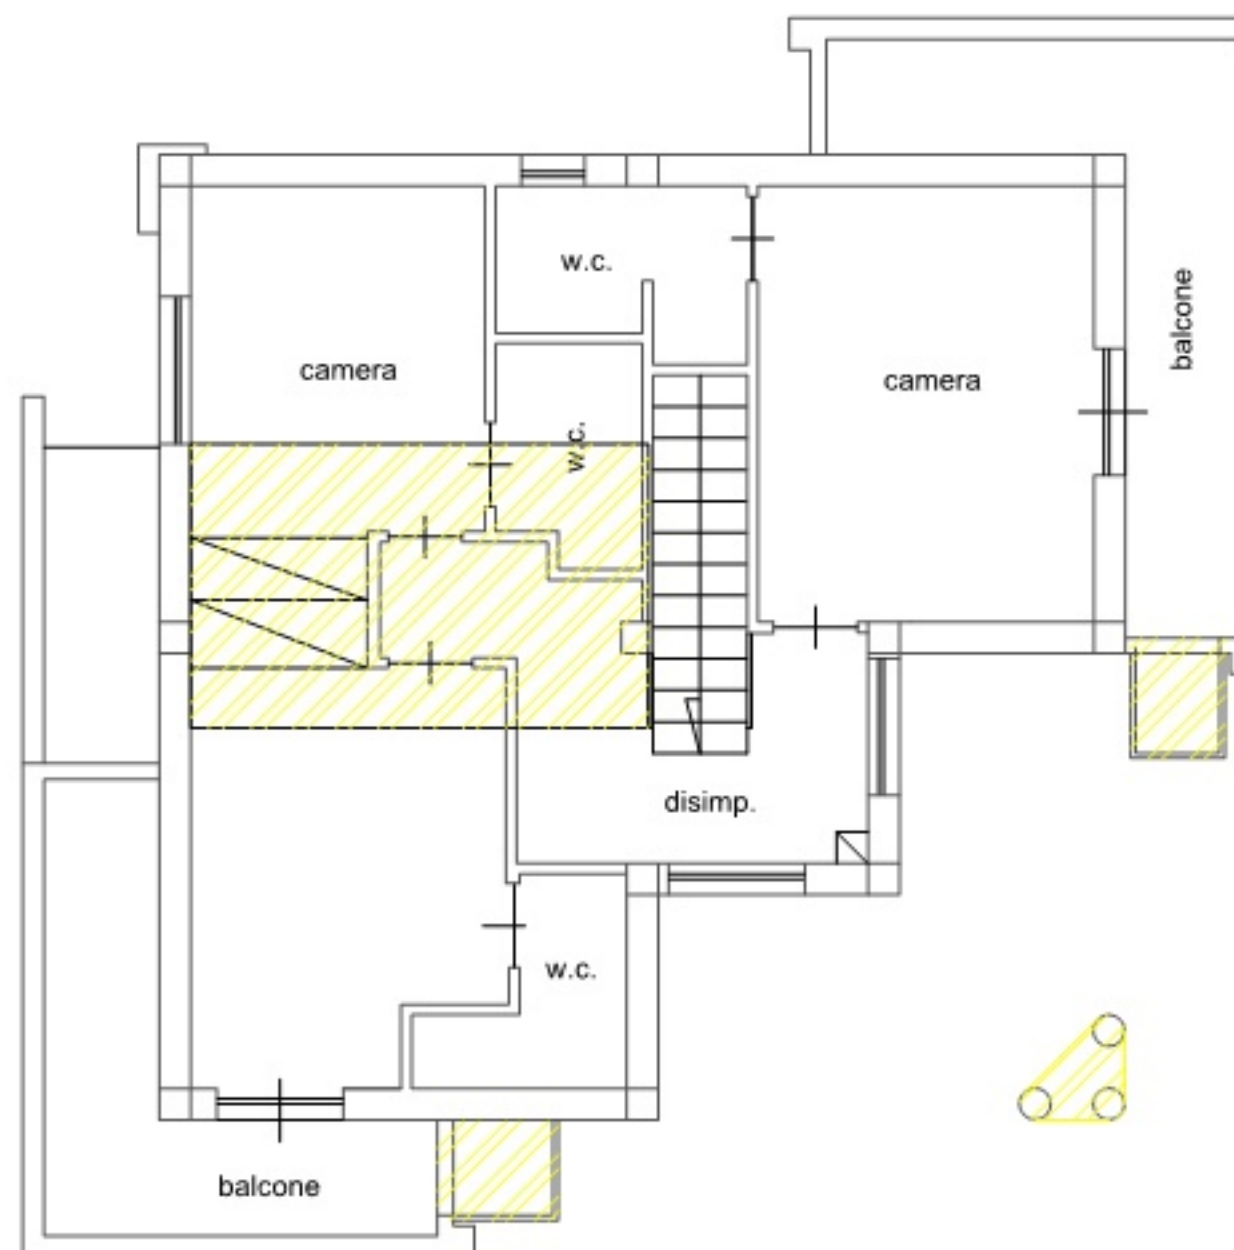
Piano Primo  
individuazione difformità  
scala 1/100

porzione di fabbricato ampliato abusivo
-

porzione di fabbricato con diversa distribuzione interna

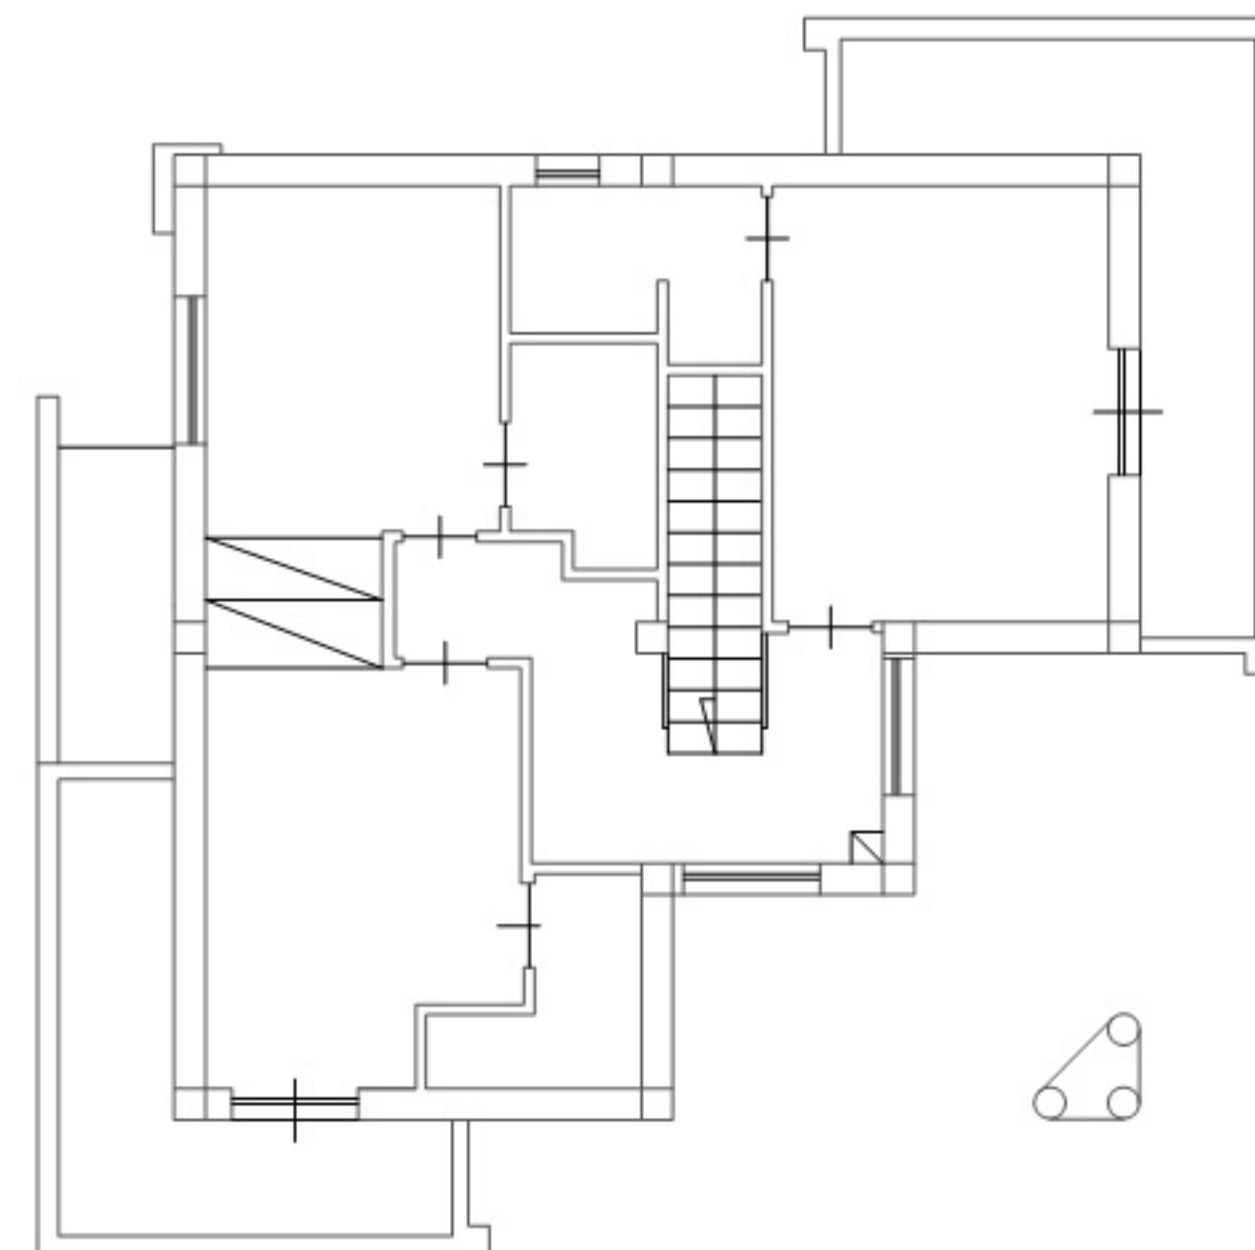
Piano Primo rilevato in occasione del  
sopralluogo effettuato in data 25/02/2025  
scala 1/100
