# TRIBUNALE DI NOLA

Perizia dell'Esperto ex art. 568 c.p.c. Arch. Ferrante Laura, nell'Esecuzione Immobiliare 45/2025 del R.G.E.

**Appartamento e locali cantinati ubicati nel Comune di Marigliano (NA) alla via CANNAVARELLO n. SNC (ora strada Comunale Selva n. 25/A) Piano S1-1, int.2. Riportato nel C.F. detto Comune al FG. 28 P.lla 1088 Sub. 3.**

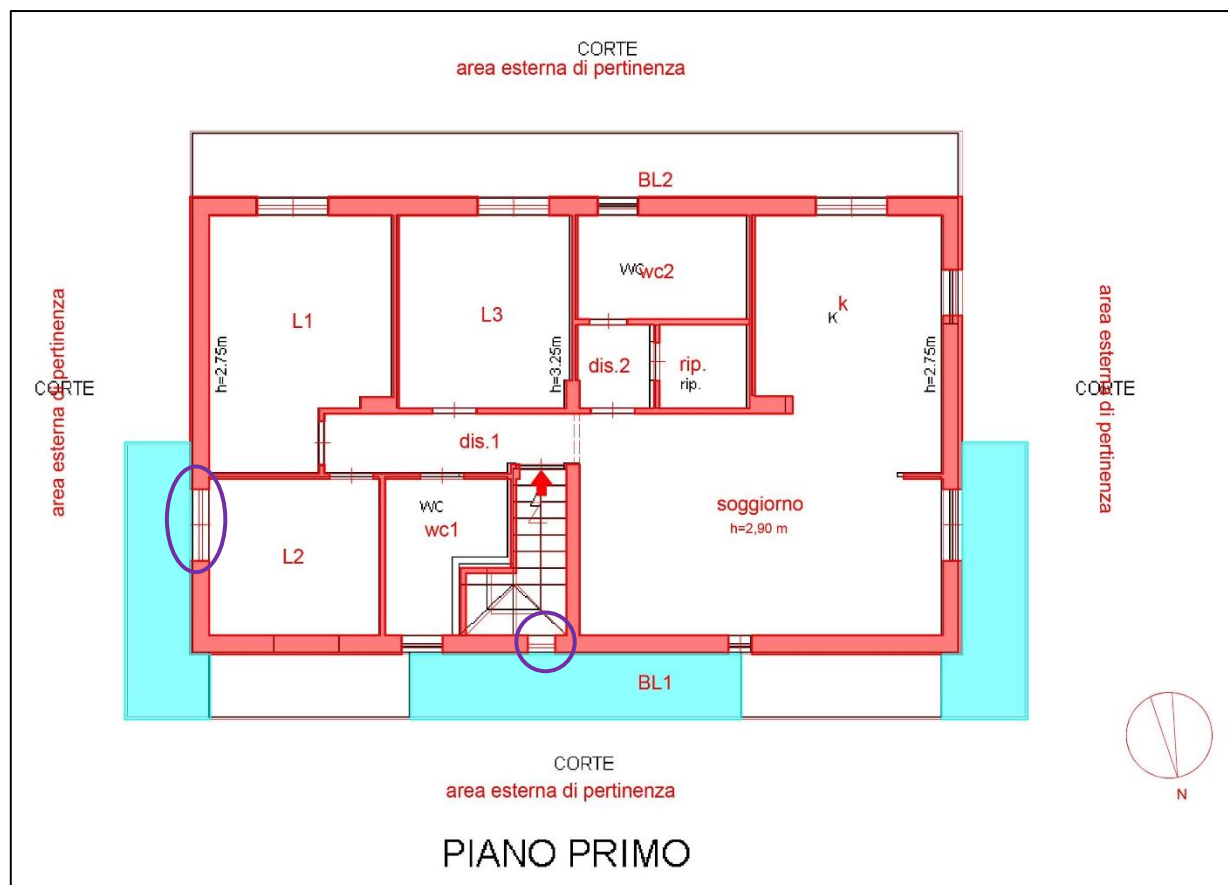
PIANO PRIMO - confronto planimetria stato di fatto – catastale

Dalla sovrapposizione del grafico del rilievo attuale (in rosso) riscontrato al sopralluogo con l'ultima planimetria catastale (in nero), si evince che sussiste corrispondenza tra la planimetria catastale associata all'unità immobiliare pignorata e lo stato attuale dei luoghi, a meno:

##### piano primo

alla diversa distribuzione degli spazi interni, alla chiusura/apertura e ubicazione di alcune bucaure esterne ed alla diversa superficie e sagoma del balcone BL1 (campita in celeste);

Si riscontra altresì una errata indicazione delle superfici catastali indicate nella visura attuale del cespite, quella totale pari a 142,00 mq rispetto a quella commerciale riscontrata in fase di rilievo, pari a 194,04 mq; quella escluse aree scoperte pari a 135,00 mq rispetto a quella del rilievo pari a 134,00 mq. La discrasia può essere imputabile alle difformità poc'anzi menzionate e alla mancata considerazione della quota dell'area esterna di pertinenza. Errata quindi la rendita catastale. La correzione del valore della superficie può essere effettuata con la medesima pratica DOCFA finalizzata all'aggiornamento della planimetria catastale.

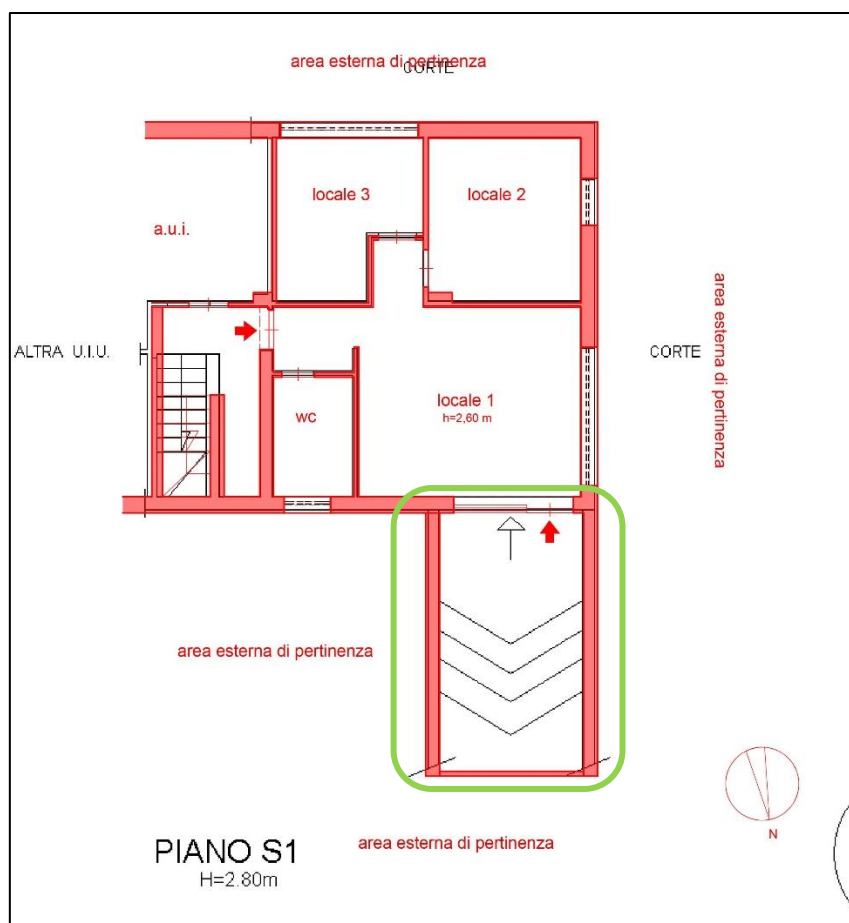
#### PIANO SEMINTERRATO - confronto planimetria stato di fatto – catastale

##### piano seminterrato

alla diversa distribuzione degli spazi interni, modifica della rampa di accesso dall'area esterna di pertinenza.

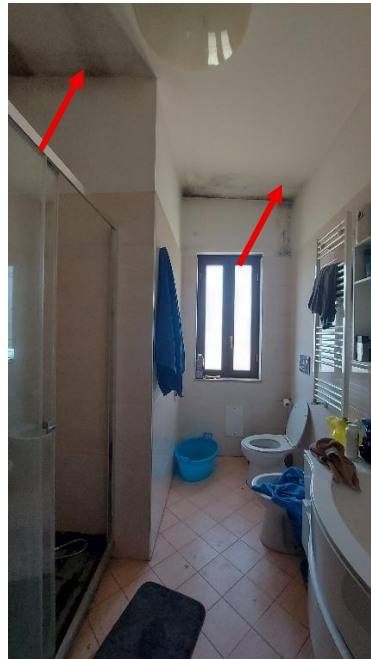
Bagno wc1

- tracce di umidità su alcune porzioni della superficie dell'intradosso del solaio del locale bagno WC1 e della camera L1 con la presenza di macchie, imputabili a fenomeni di condensa e/o criticità provenienti dal tetto;
- tracce di umidità di risalita con la presenza di macchie, imbollatura e distacchi della tinteggiatura e di intonaco sulla parte inferiore delle superficie delle pareti di alcuni locali del seminterrato e del vano scala e pianerottolo comune.

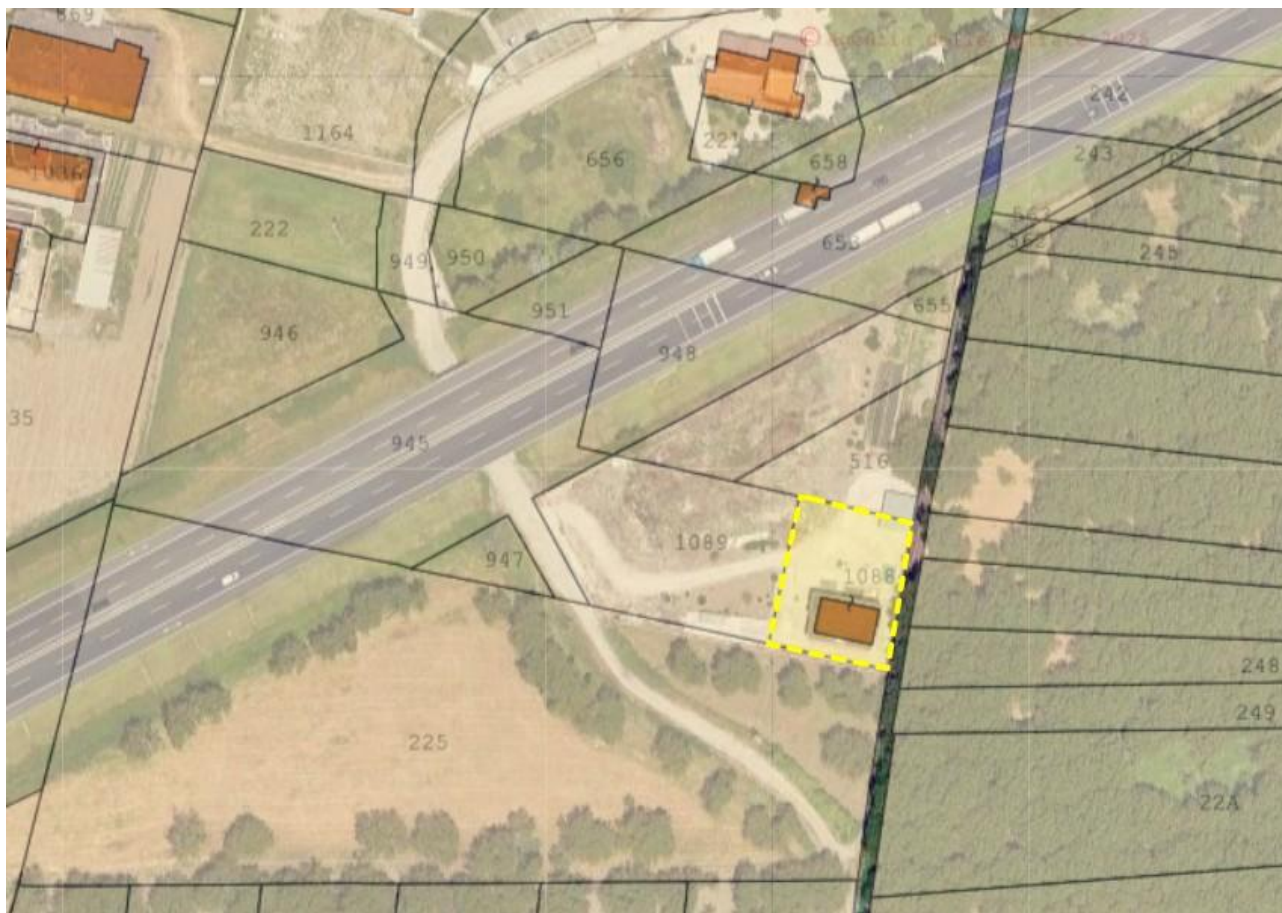
Si può facilmente dedurre che, la sagoma dell'edificio, quella prelevata dalle immagini satellitari e quella catastale, risulta sovrapponibile.

inquadramento territoriale -sovrapposizione satellitare - mappa catastale fg. 28 p.lla 1088 (fonte sit.cittametropolitana.na.it) indicazione fabbricato cespite pignorato

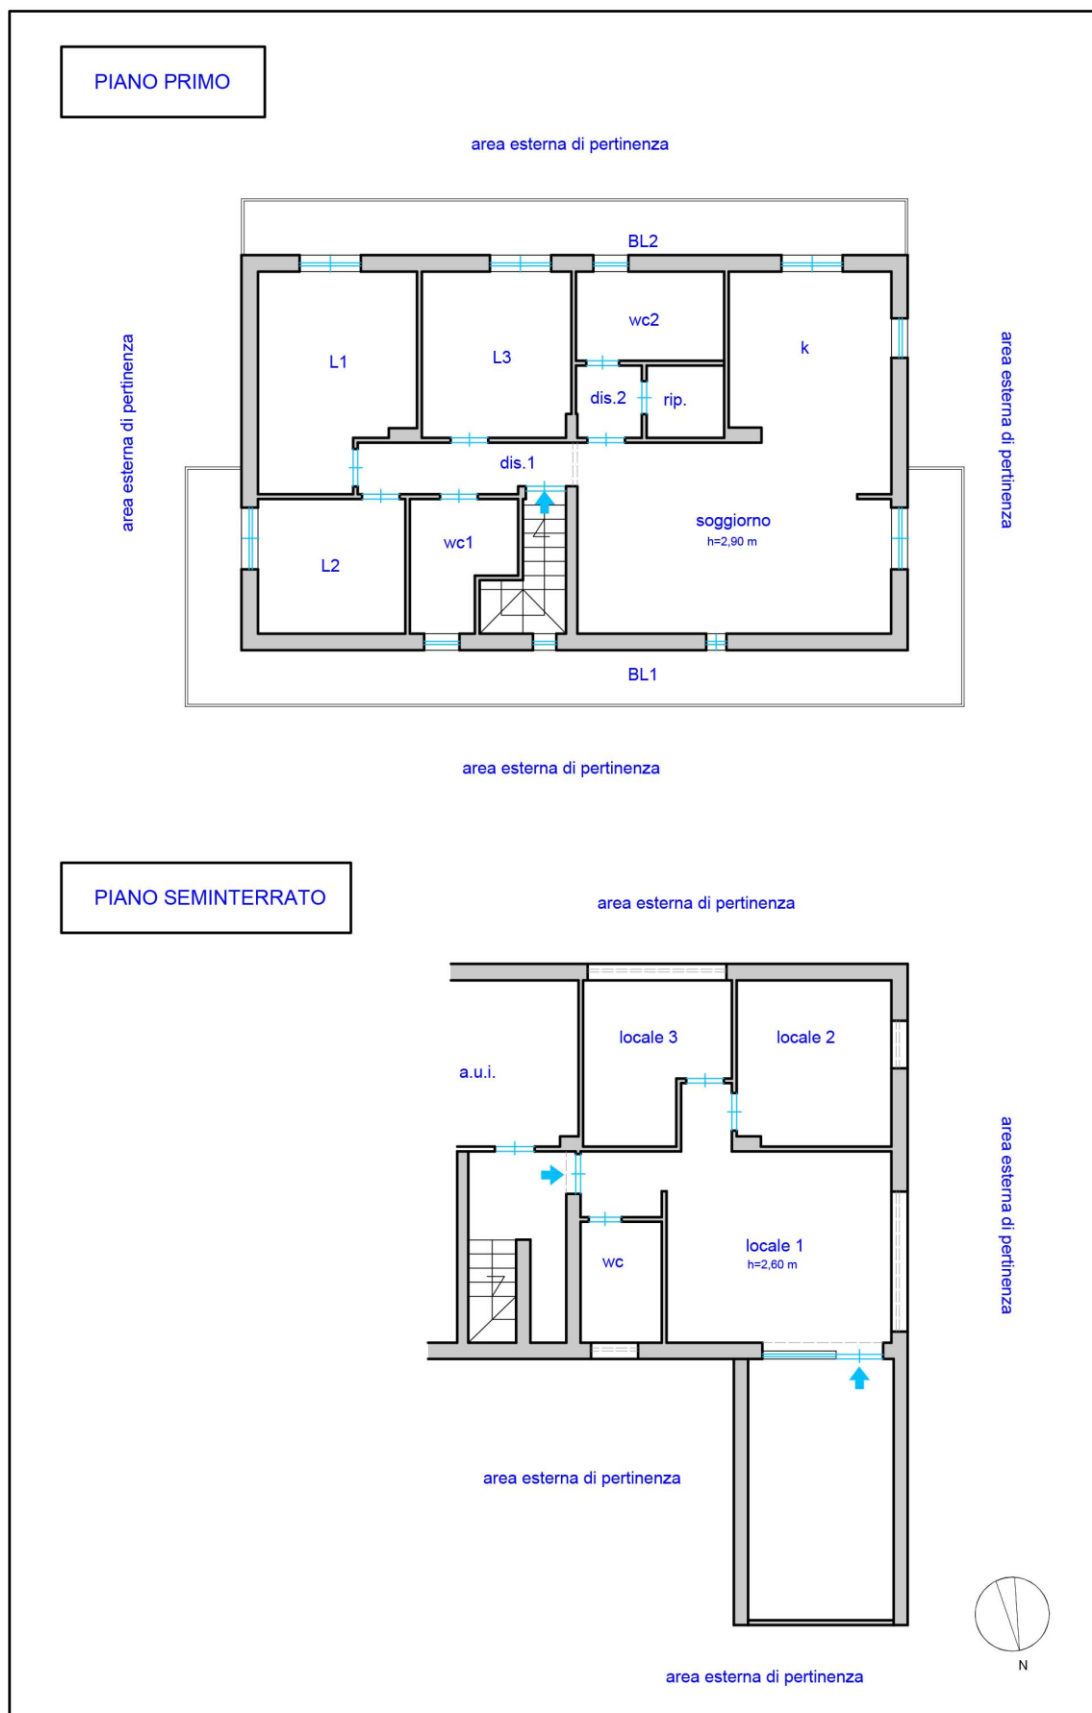
STATO DI FATTO - PIANTA  
 appartamento e locali cantinati (C.F. Fg. 28 P.IIa 1088 Sub. 3)

planimetria stato di fatto

L'**appartamento** si presenta in medie condizioni di manutenzione.

Tutti gli ambienti presentano una copertura piana di altezza di circa 2,90 m. Le tramezzature degli ambienti hanno uno spessore di circa 10 cm; la muratura esterna di circa 35 cm. Gli infissi esterni sono realizzati in alluminio, dotati di persiane esterne a battente del tipo "napoletane" in alluminio di colore marrone. Le finestre versante nord sono dotate di grate in ferro. Il balcone presenta tenda parasole in tessuto del tipo "avvolgibile" sul versante ovest.

Le porte interne sono in legno e vetro tipologia a battente. Le finiture sono di media qualità. Le superfici delle pareti di tutti gli ambienti sono trattate con pittura di colore chiaro. La parete dell'angolo cottura presenta un rivestimento di piastrelle quadrate di tonalità chiara a circa 2 m di altezza. Nei bagni il rivestimento a parete di piastrelle rettangolari di grande formato di tonalità chiara arriva a circa 2,00. I soffitti di tutti gli ambienti sono tinteggiati di color bianco. La pavimentazione dell'appartamento è costituita da piastrelle rettangolari di tonalità chiara, quella dei bagni da piastrelle quadrate sempre dai toni chiari. La pavimentazione dei balconi è costituita da piastrelle rettangolari di piccolo formato dai toni del beige.

I muri ed i soffitti dei **locali della cantina** sono tinteggiati di color bianco. Gli ambienti presentano una copertura piana di altezza di circa 2,60 m. Le tramezzature degli ambienti hanno uno spessore di circa 10 cm; la muratura esterna di circa 35 cm. La pavimentazione è costituita da piastrelle rettangolari di tonalità chiara. Il bagno presenta rivestimento in piastrelle ad altezza di circa 2 m e pavimentazione in piastrelle quadrate sempre dai toni chiari. La pavimentazione dell'ex rampa è in piastrelle quadrate dai toni del grigio. I locali sono dotati di finestre ad altezza di circa 2 m.

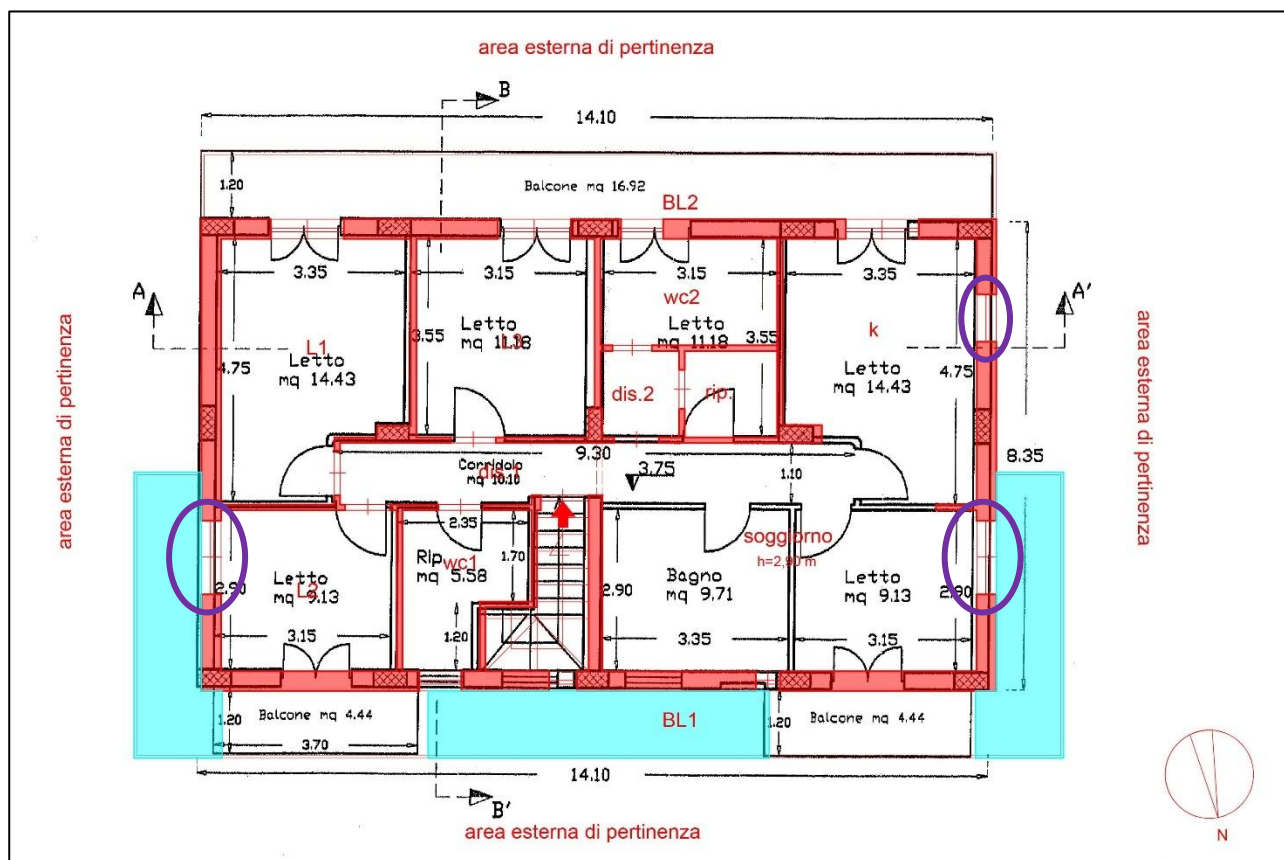
Per un immediato confronto di seguito si riportano la planimetria dei grafici del P.d.C. n. 78 n.40/2016 ed il rilievo dello stato dei luoghi effettuato dalla scrivente in sede di accesso.

PIANO PRIMO - Comparazione stato dei luoghi in rosso con grafico P.d.C. n. 78 n.40/2016

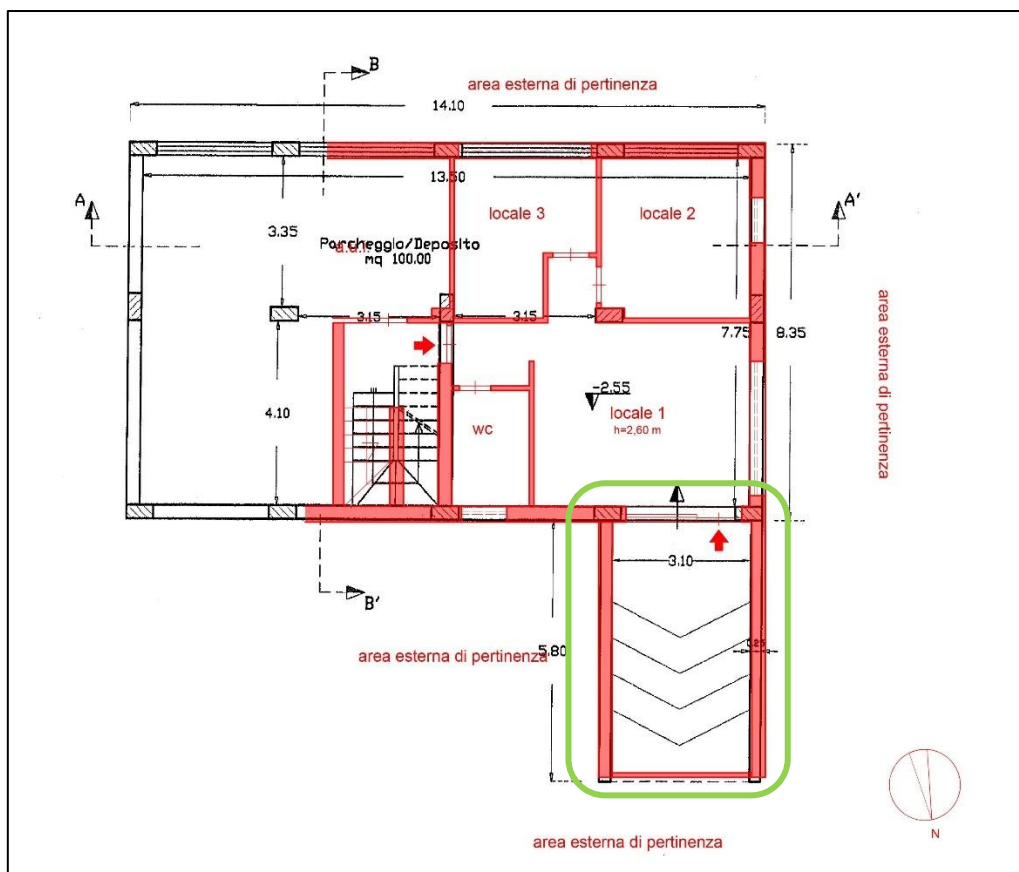
alla diversa distribuzione degli spazi interni, modifica della rampa di accesso dall'area esterna di pertinenza.

PIANO SEMINTERRATO - Comparazione stato dei luoghi in rosso con grafico P.d.C. n. 78 n.40/2016
