**Appendice I:** Ortofoto aree [redacted] – individuazione lotti n. 2, n. 3 e n. 4 ubicati nel comune di Martirano Lombardo.

**Ing. Francesco Dattilo**  
consulente tecnico d'ufficio

**Foto n. 1:** foto prospettica del lotto n. 1 ubicato nel comune di Feroletto Antico (si osservi l'elettrodotto, che attraversa la particella 155 del foglio di mappa 22 di Feroletto Antico).

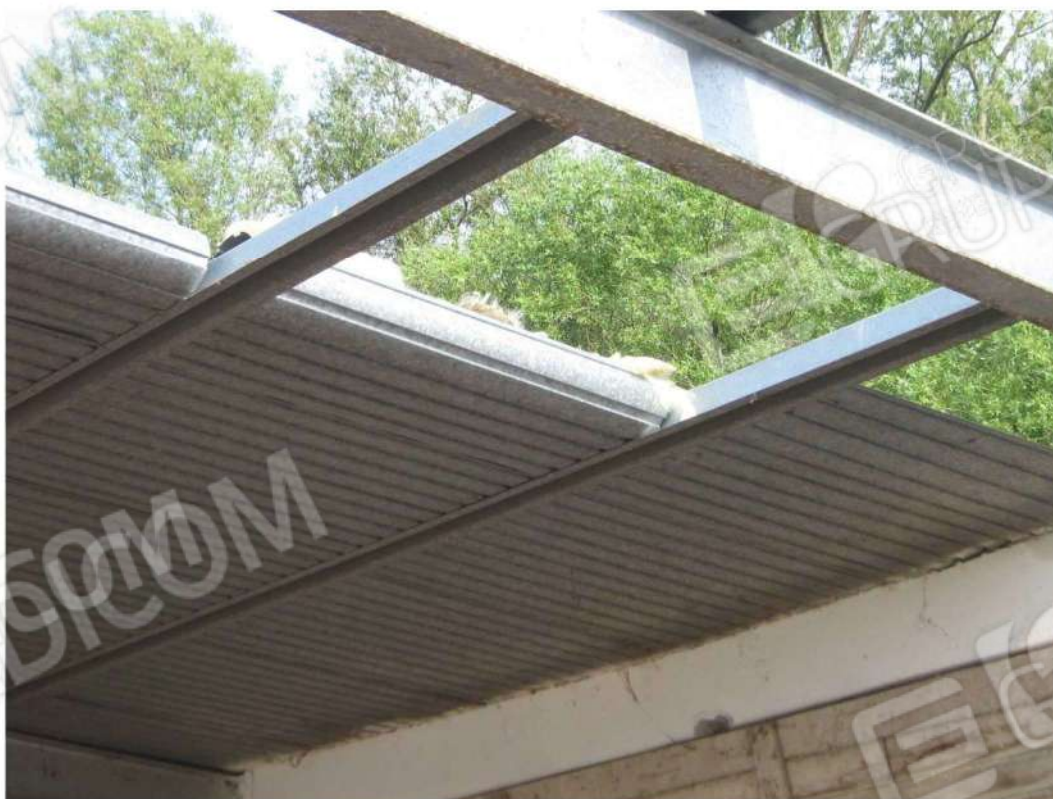
**Foto n. 96:** particolare porzione della struttura di copertura non soggetta a furto - Fabbricato "E" (lotto n. 4).

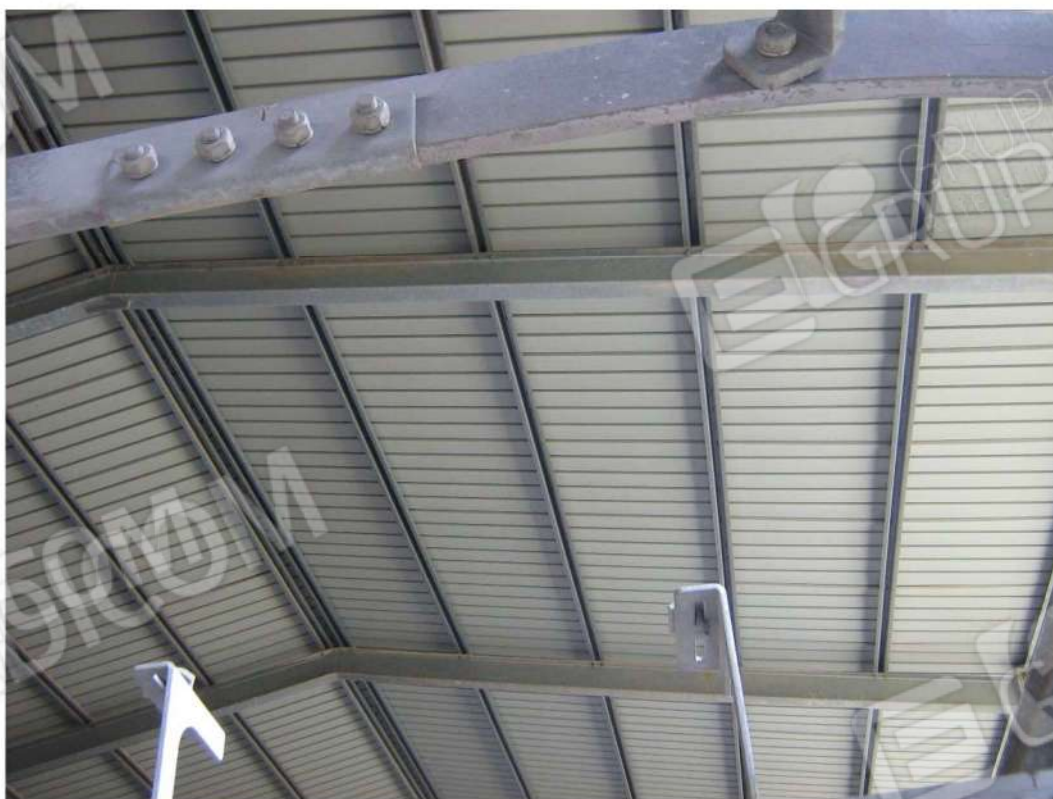
Foto n. 114: particolare struttura di copertura - Fabbricato "F" (lotto n. 3).
