**TRIBUNALE DI AOSTA**  
**Esecuzione Immobiliare R.G. Es. 18/2024**

**PERIZIA DI STIMA IMMOBILIARE**  
**LOTTO UNICO**

APPARTAMENTO E BOX siti nel Comune di Champorcher (Ao), frazione Petit Rosier 113,  
Condominio Maison de Soleil  
Identificato all'Ufficio Provinciale del Territorio al FG. 19 n. 184 sub. 33

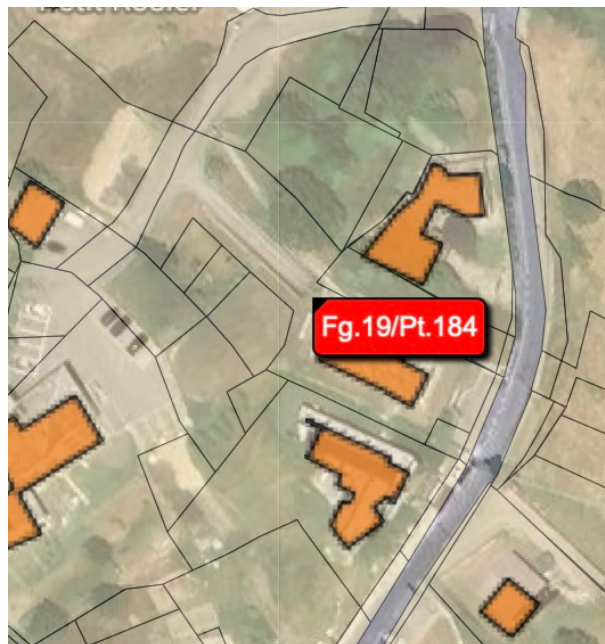
**Sovrapposizione ortofoto attuale e mappa  
catastale tratta da Stimatrix forMaps**

Ai fini dell'esatta individuazione degli immobili oggetto del pignoramento si è effettuato un raffronto tra una ortofoto satellitare attuale e la mappa catastale con l'ausilio del portale Stimatrix forMaps **(All. 3)**, riscontrando la corrispondenza tra quanto pignorato e la situazione reale dei luoghi.

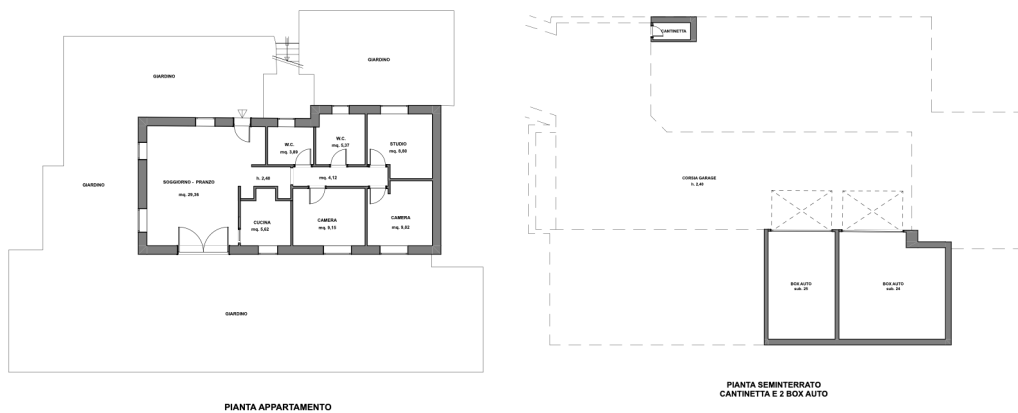
#### Planimetria di rilievo dello stato di fatto scala 1/100

**Composizione interna:** appartamento composto da 7 vani catastali, aventi un'esposizione su più fronti; la destinazione dei locali risulta composta da ampio

soggiorno con annessa cucina, la zona notte con camera matrimoniale, due camerette singole e due servizi igienici, disimpegnati da corridoio.

Le finiture interne dell'appartamento presentano tipologia tipica delle case di montagna, con pavimentazione in piastrelle in ceramica tipo pietra ed intonaco tinteggiato alle pareti; i servizi igienici sono anche essi realizzati con la stessa tipologia di pavimento e le parti rivestite in piastrelle di ceramica ad altezze variabili, il tutto in buono stato di conservazione.

**Appartamento superficie utile interna:** la superficie utile dell'appartamento risulta essere di mq. 75,50

**Superficie commerciale:** la superficie commerciale è di complessivi mq. 125,68, comprensivi della superficie a verde del giardino, calcolata secondo i criteri commerciali abituali

**Altezza utile interna:** l'altezza utile interna è di mt. 2,40

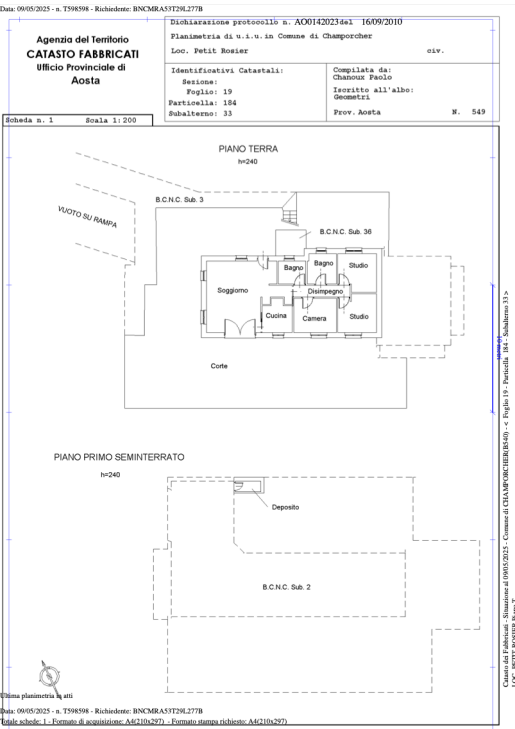
Estratto planimetria catastale FG. 19 n. 184 sub. 33 (All. 6 - 7)

**Planimetria catastale:** le planimetrie catastali sono conformi allo stato attuale dei luoghi e corrispondenti al titolo di edificazione.

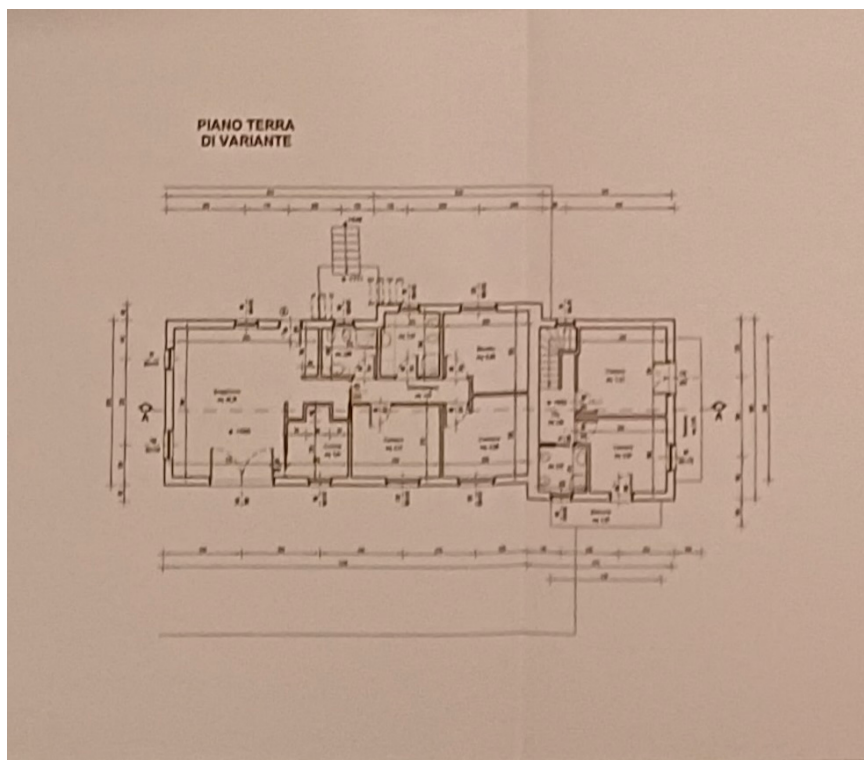
**Estratto grafico del progetto autorizzato**

La costruzione è stata realizzata in forza di concessione edilizia n. 1604 del 09/06/2007 e successiva variante n.1604/2008, visionate presso il Comune di Champorcher (Ao) (**AII. 8**)

Non sono state rilevate difformità tra i grafici allegati al provvedimento autorizzativo e lo stato dei luoghi, visionati in occasione dei sopralluoghi con il Custode giudiziale del 22/09/2025 e del 06/10/2025.
