**TRIBUNALE ORDINARIO DI TORINO**  
**SEZIONE VI CIVILE**

**LIQUIDAZIONE GIUDIZIALE “CARNOVALE**  
**MICHELE titolare dell’omonima impresa**  
**individuale”**

*Via Genova n. 99, Torino*

**RELAZIONE STIMA CESPITI IMMOBILIARI**

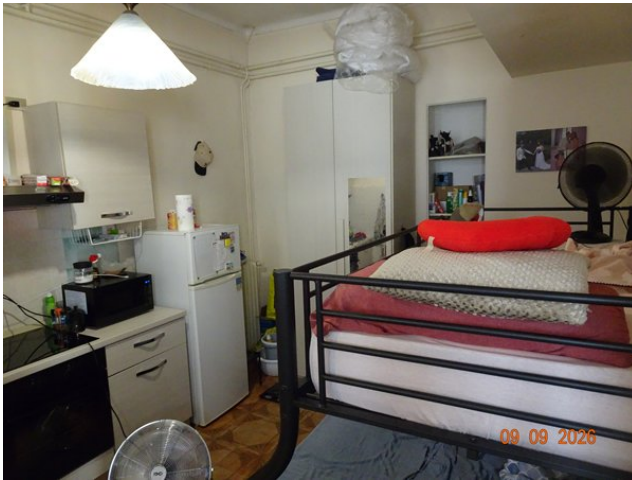
Alloggio sub. 13

Il subalterno 13 presenta analoga configurazione tipologica, con unico vano principale attrezzato ad uso abitativo e zona cottura, oltre a servizio igienico. Le fotografie evidenziano una distribuzione semplice e funzionale agli spazi disponibili, con pavimentazione in piastrelle ceramiche, pareti intonacate e tinteggiate e arredi di tipo ordinario. Il bagno presenta rivestimento ceramico a parete ed è dotato dei principali sanitari. Nel complesso le finiture risultano coerenti con la destinazione residenziale e con la natura di piccolo alloggio.

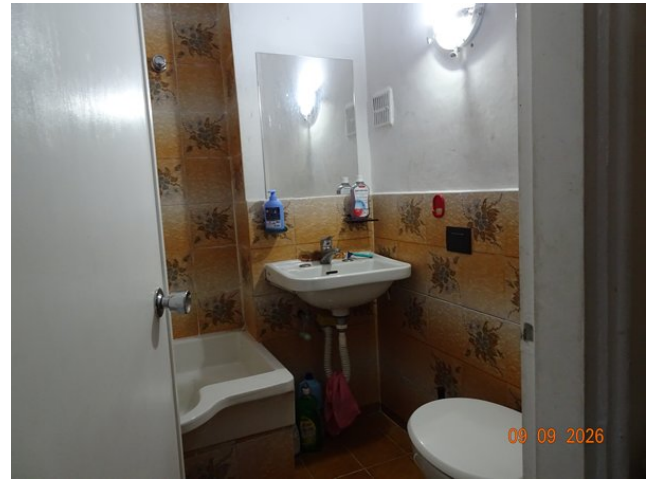
Bagno sub. 15

Il subalterno 15 è costituito da un vano principale ad uso abitativo, dotato di zona cottura attrezzata e spazio destinato al soggiorno/letto, oltre a servizio igienico. Le finiture risultano semplici e di tipo economico, con pavimentazione in piastrelle, pareti intonacate e tinteggiate e serramenti di tipologia ordinaria. Il bagno risulta dotato dei principali apparecchi sanitari e presenta pavimentazione e rivestimenti ceramici. Lo stato manutentivo generale appare discreto e coerente con l'utilizzo locativo dell'unità senza particolari finiture di pregio.

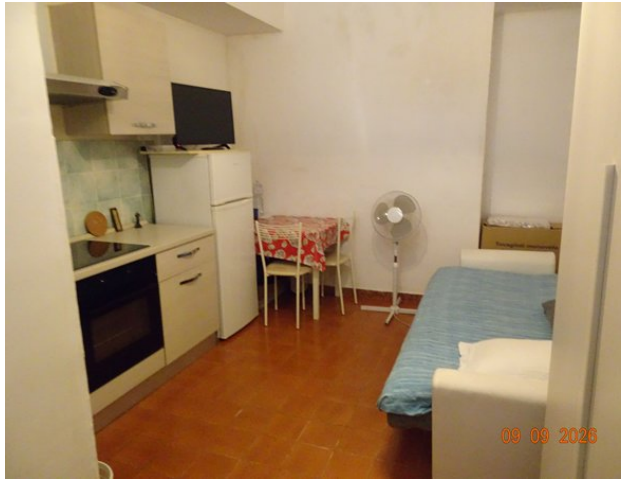
Alloggio sub. 16

Il subalterno 16 è composto da un unico ambiente principale ad uso abitativo, nel quale trova collocazione anche una piccola zona cottura, oltre a servizio igienico separato. Le finiture risultano essenziali, con pavimentazione in piastrelle, pareti intonacate e tinteggiate e serramenti ordinari. Il servizio igienico è dotato di lavabo, vaso e doccia, con pavimentazione e rivestimenti in piastrelle ceramiche. Lo stato di conservazione risulta compatibile con l'uso corrente dell'unità e non presenta particolari elementi di pregio.

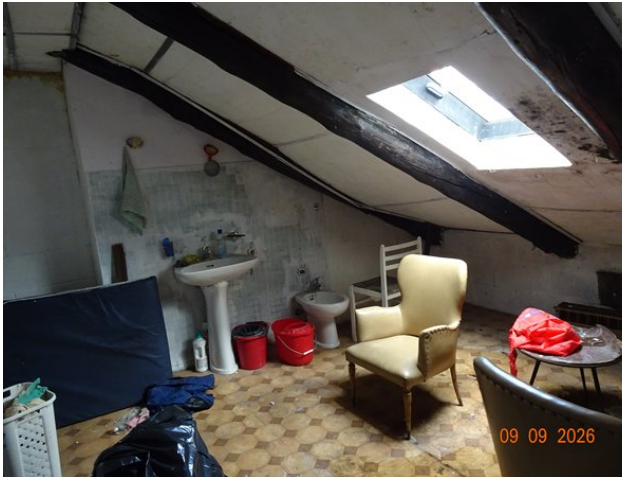
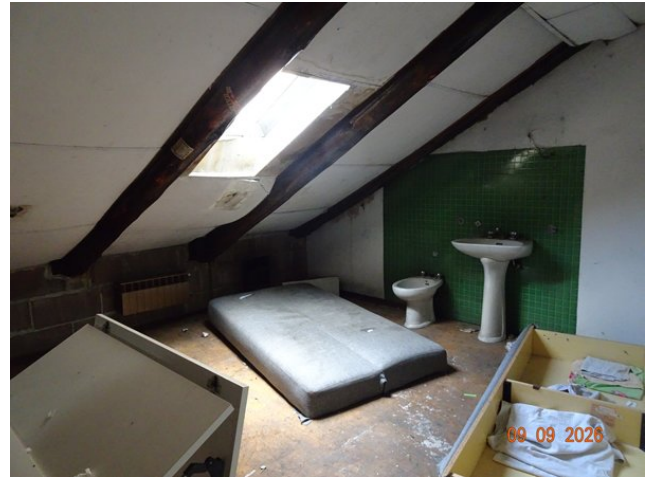
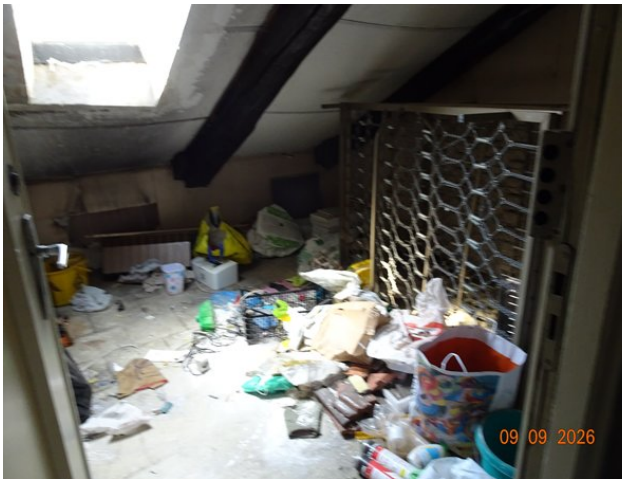
Alloggio sub. 17

Il subalterno 17, posto al piano quarto/sottotetto, presenta caratteristiche sensibilmente differenti rispetto alle unità del piano sottostante. Gli ambienti risultano ricavati direttamente nel volume di sottotetto, con presenza evidente della struttura lignea della copertura e andamento inclinato delle falde. La distribuzione interna comprende più locali e un servizio igienico, come rappresentato anche nella planimetria catastale. Le fotografie mostrano ambienti di finitura semplice e in condizioni manutentive scarse, con pavimentazioni eterogenee, pareti e intradossi della copertura in parte privi di finiture recenti e presenza di arredi e materiali depositati. Il servizio igienico presenta dotazioni essenziali e finiture di tipo molto economico. Nel corso del sopralluogo non sono stati rilevati impianti autonomi né sono state fornite dichiarazioni relative alla dotazione impiantistica dell'unità, circostanza che viene specificamente considerata ai fini estimativi. L'unità mantiene, comunque, la propria destinazione residenziale in forza del titolo edilizio in sanatoria acquisito agli atti.
