### RELAZIONE DI STIMA DI BENE MOBILE REGISTRATO

**Procedura:** R.G. n. 1559/2025

**Autorità giudiziaria:** Tribunale di Pesaro

| <b>Dato identificativo</b> | <b>Descrizione</b> |
|---|---|
| Modello | A3 |

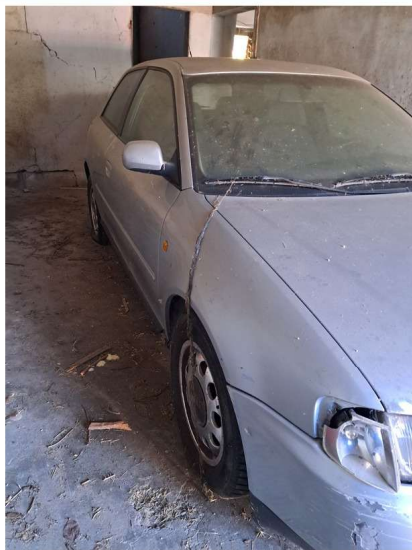
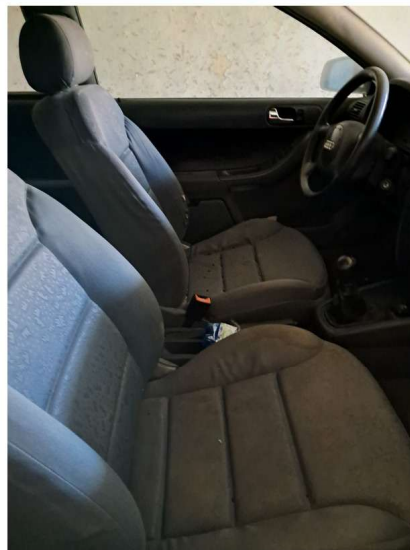
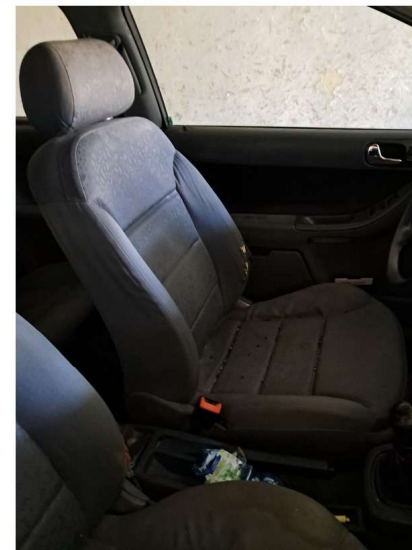
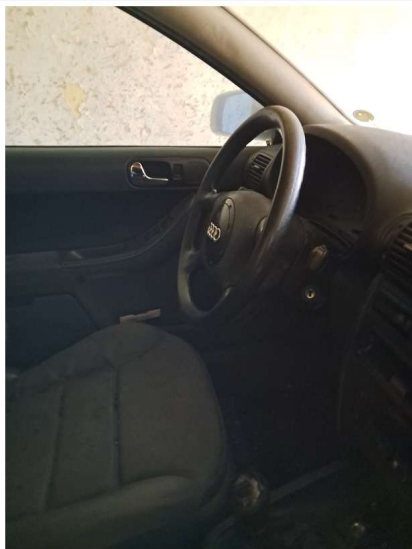
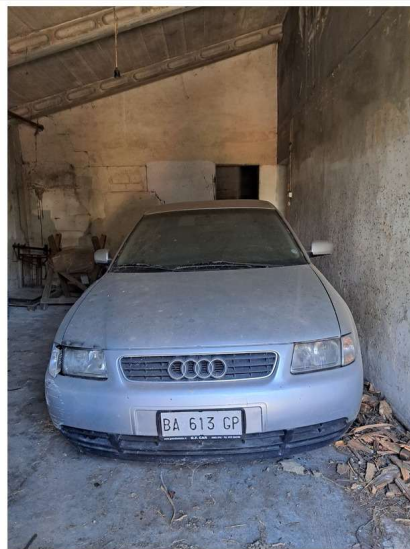
## DOCUMENTAZIONE FOTOGRAFICA

Dall'esame della documentazione fotografica e dalle informazioni disponibili, il veicolo si presenta in pessime condizioni generali di conservazione, con evidenti segni di usura e deterioramento.

La carrozzeria presenta abrasioni e danneggiamenti, mentre gli interni risultano sporchi e usurati, con condizioni complessive non compatibili con una normale e immediata rimessa in circolazione senza preventivi interventi di ripristino.

Il mezzo è stato segnalato come non funzionante. L'unica chiave disponibile risulta rotta e, pertanto, non consente di procedere al normale utilizzo del veicolo. Non è stato possibile accertare il funzionamento del motore, degli organi meccanici, degli impianti elettrici e delle ulteriori componenti.
