**TRIBUNALE DI CREMONA**

**Esecuzione Immobiliare  
n. 92/2024**

**Beni in** Cremona via Migliaro n. 4

**CONSULENZA ESTIMATIVA GIUDIZIARIA**

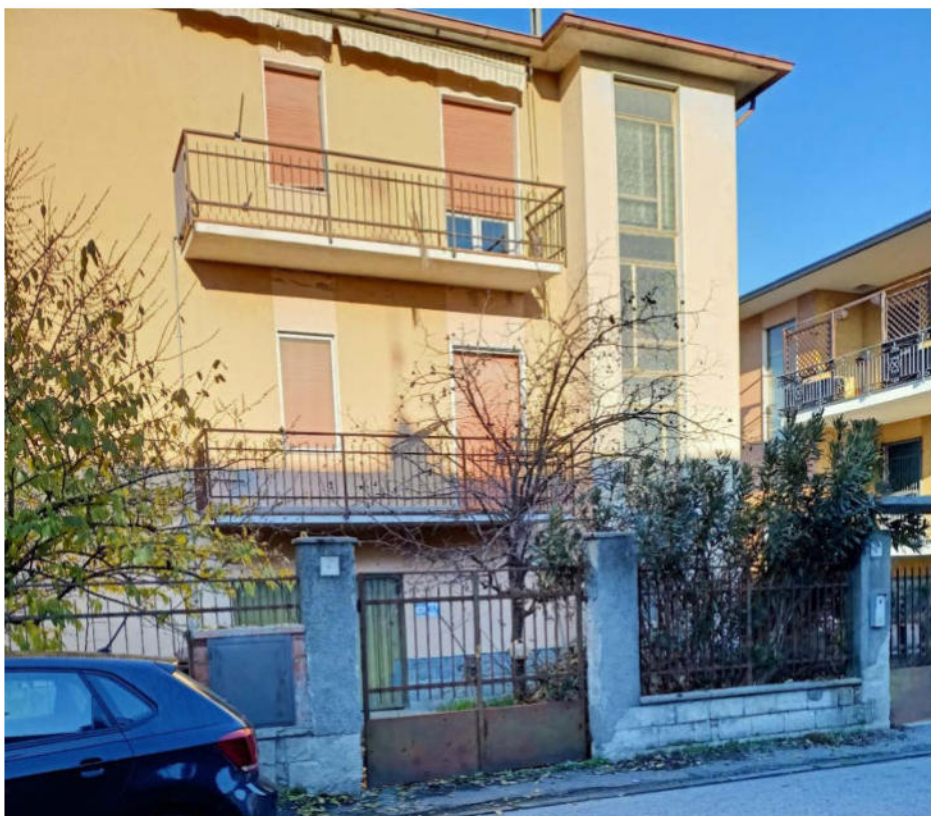
Esternamente il fabbricato non presenta danneggiamenti evidenti, solo alcune infiltrazioni dal tetto ed anche i pluviali ed il tetto risultano in ordine.

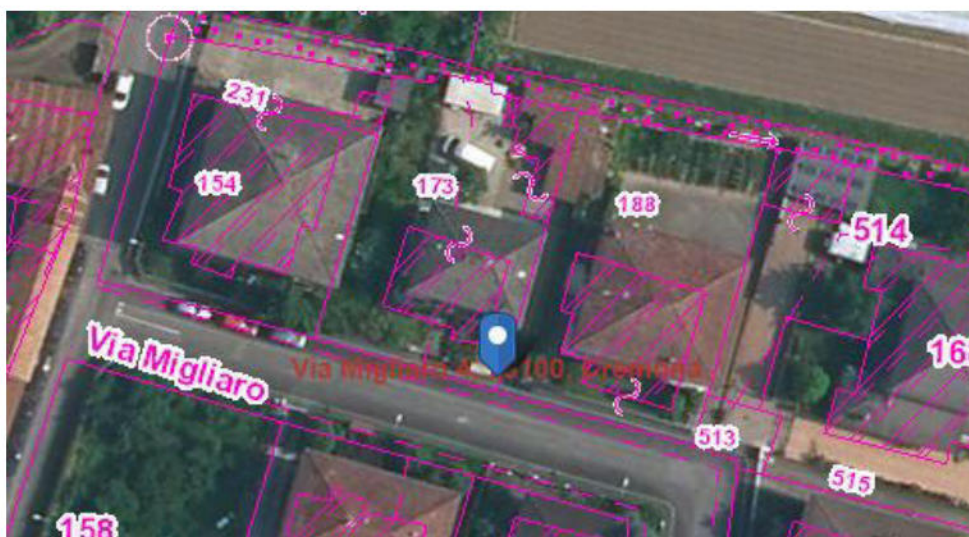
Sovrapposizione di mappa catastale ed ortofoto

Non sono stati effettuati rilievi topografici degli esterni. Tuttavia, le eventuali inesattezze visibili nella sovrapposizione derivano dalle alterazioni e distorsioni proprie in fase di generazione sia della mappa catastale che dell'ortofoto. Non si evidenziano situazioni o elementi da segnalare se non quanto già evidenziato al punto 6.4.

La sovrapposizione della mappa catastale con l'ortofoto della zona dove è ubicato il bene immobile oggetto di valutazione, non dà visibili discrepanze.

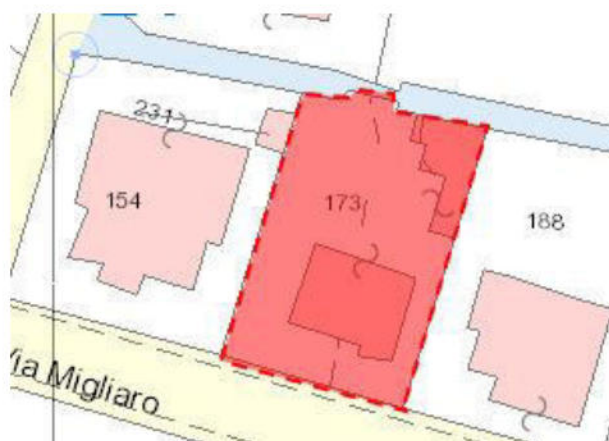
Estratto di mappa catastale Foglio 15 NCTR

- ente urbano avente superficie catastale complessiva di mq 600;
- confini unità immobiliare: Il complesso risulta confinante a est mapp. 188 e sud con via Migliaro, a ovest con il mapp. 154, e a nord con mapp. 428 tutti del Foglio 173
