***Tribunale di Santa Maria Capua Vetere***

*n° 58/2025 del R.G.E.*

**Relazione di Stima del Compendio Immobiliare**

**LOTTO UNICO**

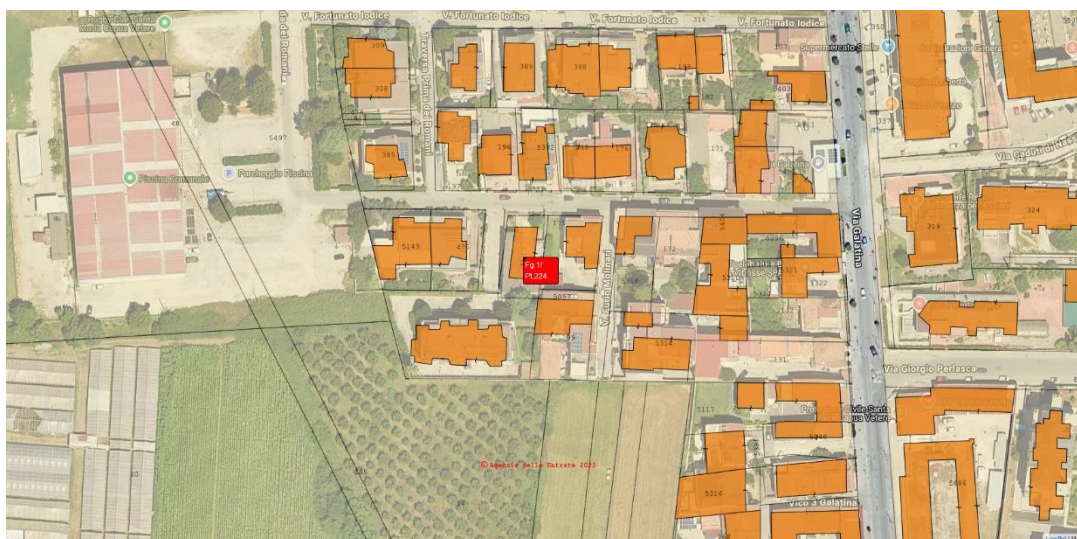
Di seguito vi è la sovrapposizione della foto satellitare, reperita dal web, con lo stralcio del foglio catastale e l'individuazione dell'immobile di cui è parte il compendio pignorato.

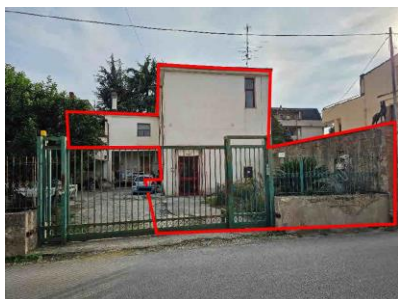
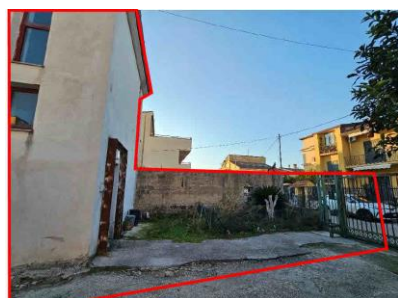
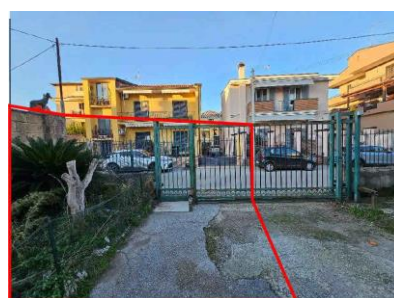
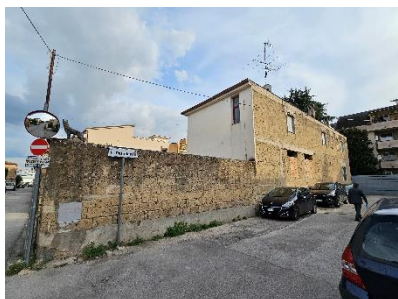
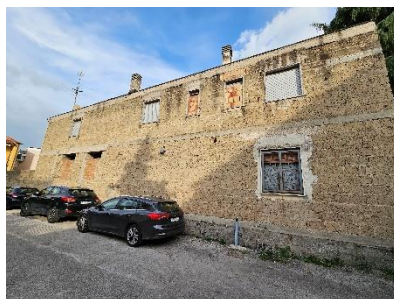
L'edificio è stato realizzato con struttura portante in muratura di tufo, con solai in laterocemento, ha un grado di finitura medio, con le facciate intonacate e la copertura piana (documentazione fotografica in Allegato F).

Nel complesso lo stabile versa in uno stato di conservazione appena sufficiente, con le facciate e soprattutto la pavimentazione dell'area cortilizia in alcuni punti fortemente

degradate, con la pavimentazione in conglomerato cementizio che presenta vaste porzioni lesionate o materialmente distaccate dal suolo.

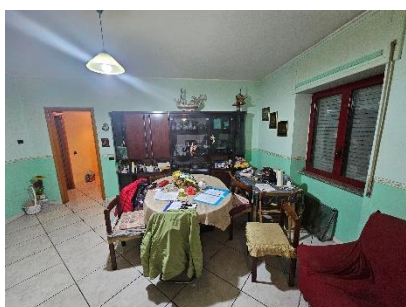
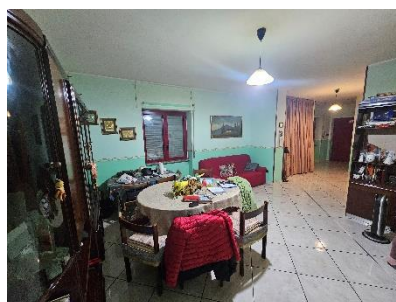
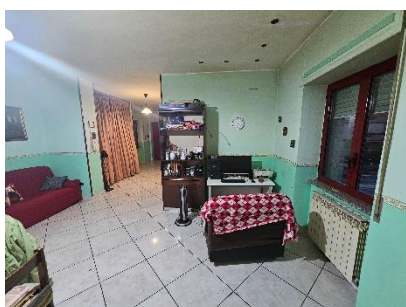
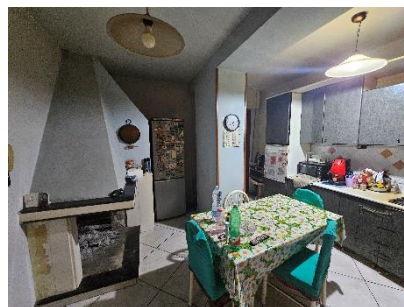
**Murature.** Le pareti sono rifinite con intonaco civile per interni in sufficienti condizioni di conservazione.

**Soffitti.** I cieli delle stanze sono rivestiti con intonaco civile per interni in sufficienti condizioni di conservazione. Nel soffitto del bagno 1 si è riscontrata presenza di muffe causate da ristagno di umidità, ragionevolmente per scarso ricambio d'aria (luce senza vista in luogo e di vano finestra).

**Apparecchi sanitari.** Nel bagno 1 vi sono un lavabo, un w.c. con cassetta di scarico ad incasso, un bidè, una doccia ed una vasca. Tutti i sanitari versano discrete condizioni. Nel bagno 2 vi sono un w.c. con cassetta di scarico a vista, un lavabo, un bidè ed una doccia, in buone condizioni manutentive.

L'unità immobiliare è provvista dei seguenti impianti: elettrico sottotraccia, idrico-

sanitario, caldaia a gas metano con termosifoni per il riscaldamento e per acqua calda, citofono, internet e linea fissa telefonica. Non è emerso il certificato di conformità degli impianti né l'attestato di prestazione energetica (rilievo in Allegato E, foto in Allegato F).

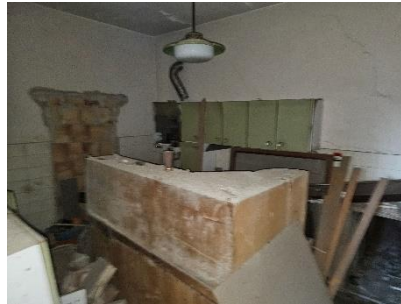
L'immobile, dotato di porta di accesso ad anta singola a battente in ferro verniciato con serratura di sicurezza, nel suo complesso, alla data degli accessi, è risultato ingombro di mobilio e altri oggetti e materiali di risulta, che lo rendono quasi inaccessibile (rilievo in Allegato E, foto in Allegato F).

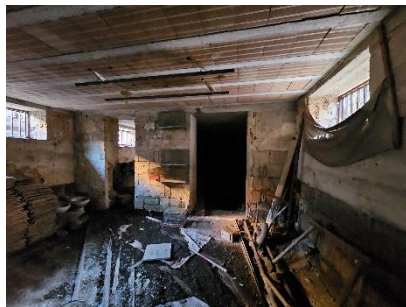
Si accede al bene pignorato, posto al piano seminterrato, dal corpo scale esclusivo, attraverso l'area scoperta pertinenziale. La rampa di scale che conduce al piano seminterrato è priva di rivestimento, con la struttura portante in cemento armato a vista.

Trattasi di cantina composta da quattro locali allo stato grezzo, non pavimentati (in parte massetto cementizio in parte terra battuta), dotata di aperture verso l'esterno. Nella fattispecie: due luci senza vista nel muro ovest lungo la via F. Palmieri e tre luci senza vista nel muro est verso la corte esclusiva, le cui bucatore nella muratura di tufo si presentano dotate di infisso in ferro con elementi verticali paralleli chiuso da rete metallica. Tutti e quattro i locali sono quasi inaccessibili stante l'ingombro creato da mobilio lì abbandonato e macerie di materiale edile. Il tutto in condizioni di totale abbandono apparentemente da lungo tempo.

L'immobile è privo di porta di accesso, in presenza della sola bucatore nel muro. Si è rinvenuta anche acqua sul pavimento del locale 4 (ambiente "cieco", privo di aperture come il locale 2), *prima facie* per la perdita di impianti idrici (di adduzione o di scarico) che servono i piani superiori (rilievo in Allegato E, foto in Allegato F).
