**LIQUIDAZIONE GIUDIZIALE  
“EDIL INVESTIMENT S.A.S. DI BURASCHI  
FABRIZIO & C. nonché del socio illimitatamente  
responsabile BURASCHI FABRIZIO”**

**R. G. n° 117/2026**

*Via Villargrande 30, Coazze (TO)*

**RELAZIONE STIMA CESPITI IMMOBILIARI  
E IMPIANTO FOTOVOLTAICO**

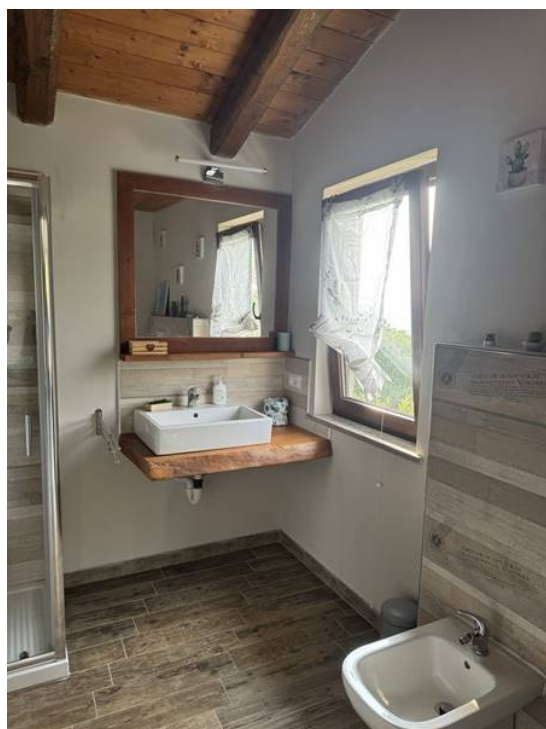
Bagno – piano T

- i sanitari dei bagni, lavabo, wc, bidet e doccia sono in ceramica di buona fattura e buono stato di conservazione;
