**TRIBUNALE DI SCIACCA**  
**Ufficio ESECUZIONI IMMOBILIARI**

**Esecuzione Immobiliare R.G.Es. 43/2022**

**PERIZIA DI STIMA IMMOBILIARE**  
**LOTTO UNICO**

Unità immobiliare con destinazione residenziale sita in Ribera (Ag), via Galante n. 11 –  
1° piano - identificata in catasto del comune di Ribera al Fg. 21 – part. 3160 – sub 7

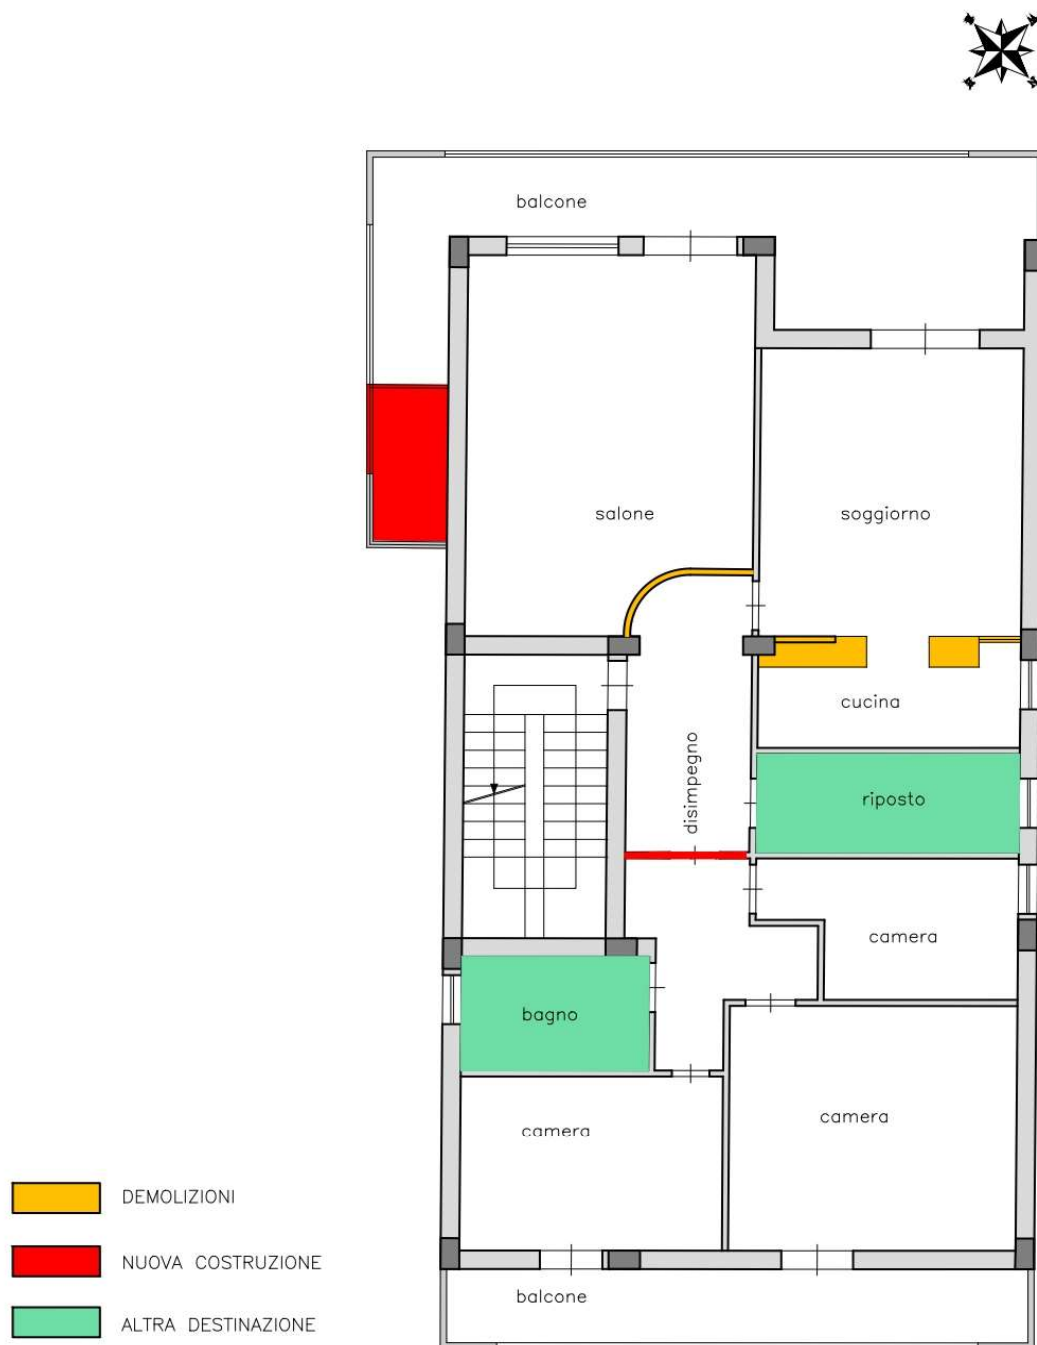
**Diffformità tra il progetto tecnico e lo stato reale dei luoghi (All. 12)**

Tra la situazione reale dei luoghi e la planimetria del progetto di sanatoria rilasciata dal Comune di Ribera, si evidenziano le seguenti difformità (All. 11 e 12)

- Mancanza del tramezzo di separazione tra il salone ed il disimpegno;
- Presenza di un tramezzo nel disimpegno che divide la zona giorno dalla zona notte;
- Variazione di destinazione d'uso dei seguenti vani: il bagno, nel progetto di sanatoria, è stato destinato a riposto-lavanderia, nello stato reale dei luoghi, ed il riposto, nel progetto di sanatoria, è stato destinato a bagno, nello stato reale dei luoghi;
- Presenza sul balcone di via Galante, collocato sul prospetto laterale, di una bow-window in alluminio e vetro temperato montata a secco.

PLANIMETRIA DI PRIMO PIANO  
DIFFORMITA' TRA IL PROGETTO TECNICO E LO STATO REALE DEI LUOGHI  
SCALA 1:100

Al fine di regolarizzare la pratica presso il Comune di Ribera che si dovrà presentare la Sanatoria al Settore Urbanistica del Comune il cui costo complessivo ammonta a circa € 2.500,00 comprensivi dei versamenti al Catasto e al Comune e delle spese tecniche.
