**TRIBUNALE DI FORLÌ**  
**Sezione Fallimentare**  
**GIUDICE DELEGATO: Dott.ssa BRANCA MARIA CECILIA**

**LIQUIDAZIONE CONTROLLATA N° 26/2024**

**RELAZIONE TECNICA DI STIMA**

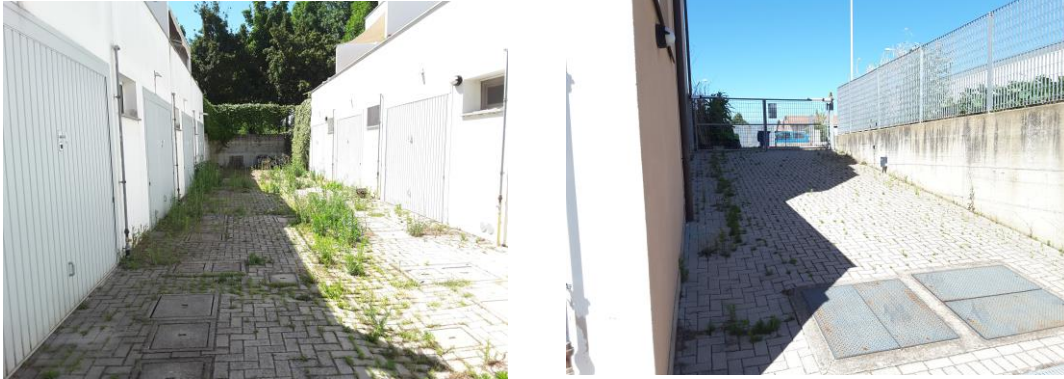
Di fatto il complesso immobiliare che ospita l'immobile oggetto di stima è costituito da due corpi di fabbrica a schiera che si fronteggiano l'uno con l'altro con rampa e/o viale carrabile centrale in comune sul quale si aprono gli accessi alle autorimesse di servizio alle villette.

Ha struttura portante di tipo misto, con solai in latero-cemento ad eccezione di quello del piano interrato/terra che è del tipo a “bausta”, cappotto termico esterno finito con intonaco tinteggiato; copertura in legno coibentata a doppia falda spiovente con aggetti in cemento armato e tegole canadesi, grondaie e pluviali in lamiera di rame, i parapetti dei balconi sono in laterizio intonacato.

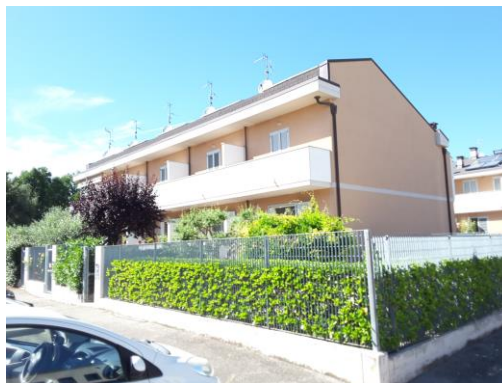
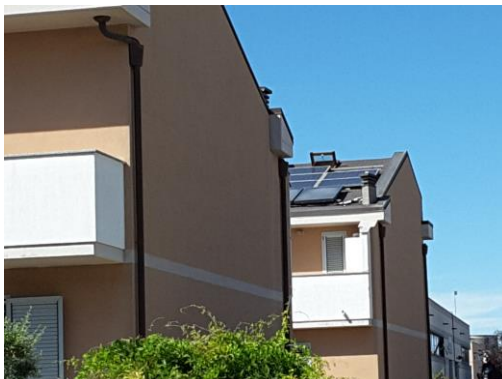
Sul tetto è presente impianto fotovoltaico a servizio di ciascuna villetta.

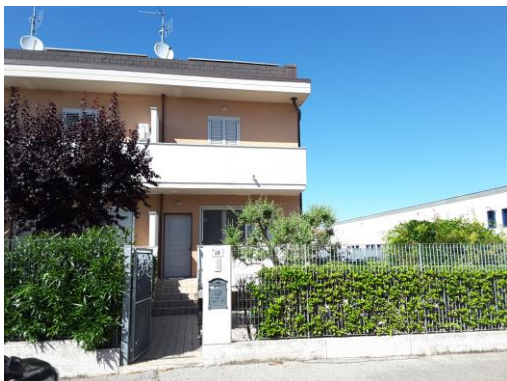
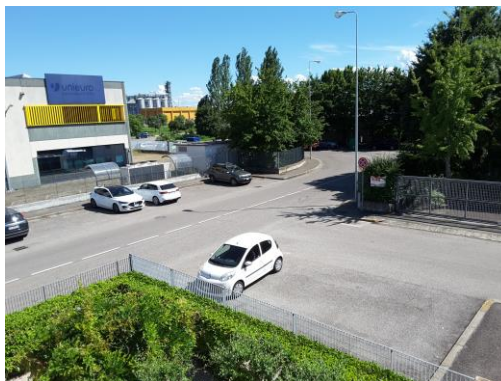
Trattasi di villetta a schiera di testata che si sviluppa da terra-cielo con giardino ad angolo avente accesso pedonale da strada di lottizzazione (traversa di via Schiaparelli) per mezzo di un cancello pedonale in profilati metallici che interrompe la recinzione a delimitazione del giardino/proprietà esclusiva di servizio.

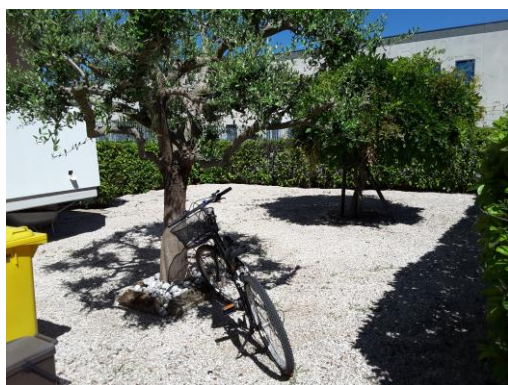
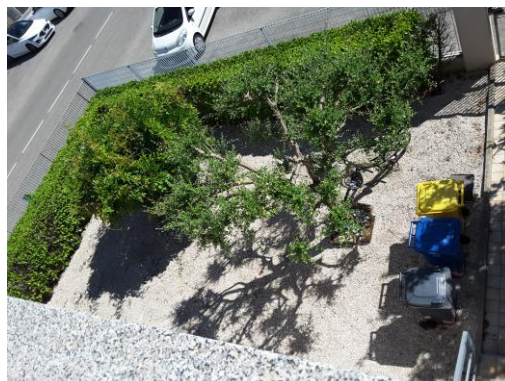
La corte è in parte adibita a camminamento pedonale in materiale ceramicato da esterno e in parte a giardino con ghiaia e alberi di medio-alto fusto (ulivo, etc..).

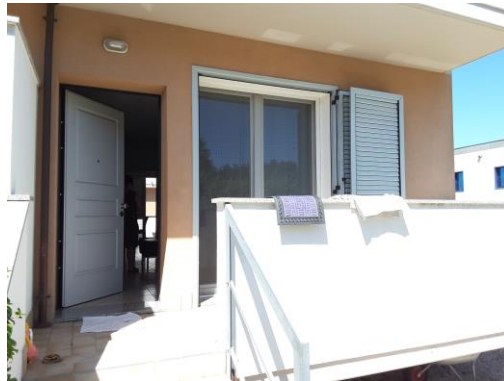
L'accesso alla proprietà è consentito per mezzo di una rampa di scale esterna pavimentata posta nel giardino con arrivo su un balcone dal quale è possibile accedere alla villetta.

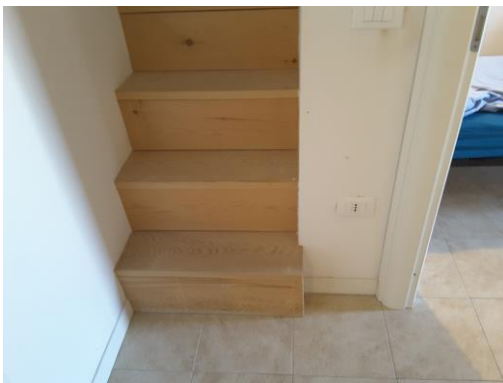
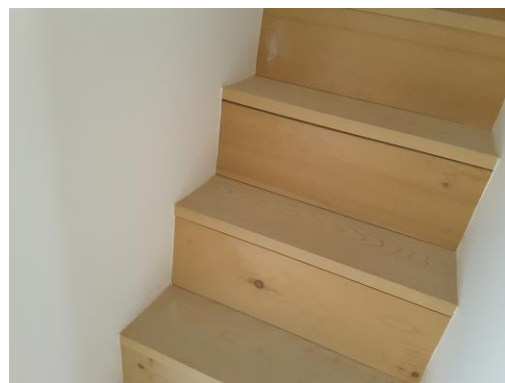
Il piano primo, ospita una camera matrimoniale di circa mq. 14,30 con balcone e una camera da letto singola di circa mq. 9,00 anch'essa con terrazzo ed un bagno di circa mq. 5,30. Al piano primo, in occasione del sopralluogo è stata accertata una difformità edilizio-catastale consistente nella realizzazione di un vano al piano secondo/sottotetto accessibile da rampa di scale in legno.

Tale vano è stato ricavato realizzando un solaio in travi di acciaio/ferro e tavolato in legno all'interno della camera da letto matrimoniale sfruttando il fatto che tale camera come anche il resto del piano primo aveva/ha il solaio a vista inclinato.

Con la realizzazione di tale solaio e creazione di ripostiglio al piano secondo la stanza da letto si è ridotta nell'altezza utile interna a mt. 2,54 in difformità dalla planimetria catastale d'impianto. Si presume che anche a livello edilizio - urbanistico quanto esposto sia una difformità al progetto depositato in Comune e allegato ai titoli edilizi autorizzativi poiché la camera da letto matrimoniale non sarebbe mai stata autorizzata con un'altezza interna netta di mt. 2,54 (altezza minima da regolamento edilizio e igienico-sanitario di mt. 2,70). Non lo si può dire con certezza in quanto il Comune a seguito della richiesta degli atti documentali per la proprietà oggetto di relazione non ha fornito alcun documento poiché l'archivio comunale è stato oggetto di allagamento con conseguente perdita e/o danneggiamento degli archivi e documenti.

e allegato ai titoli edilizi autorizzativi poiché la camera da letto matrimoniale non sarebbe mai stata autorizzata con un'altezza interna netta di mt. 2,54 (altezza minima da regolamento edilizio e igienico-sanitario di mt. 2,70). Non lo si può dire con certezza in quanto il Comune a seguito della richiesta atti documentali per la proprietà oggetto di relazione non ha fornito alcun documento poiché l'archivio comunale è stato oggetto di allagamento con conseguente perdita e/o danneggiamento degli archivi e documenti.

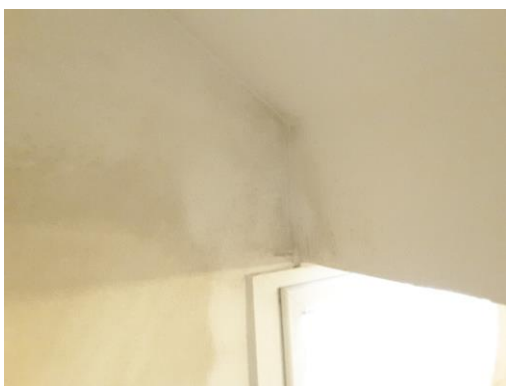
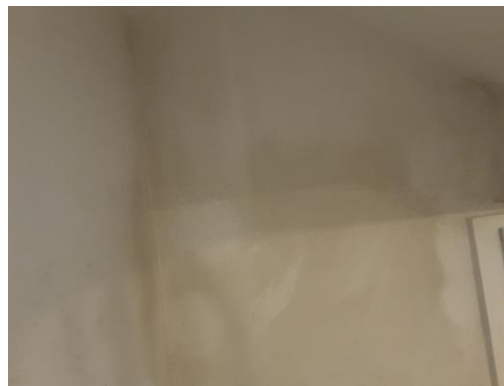
\*\* macchie di umidità/condensa nella parete della scala al piano sottostrada;

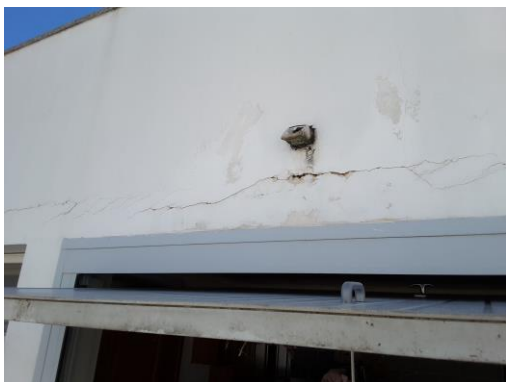
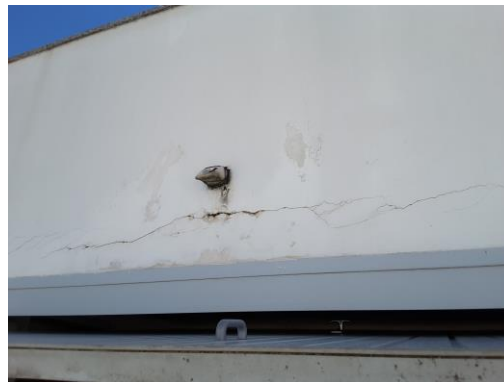
**\*\* crepe in corrispondenza sulla facciata esterna (fronte corsello carrabile) del marcapiano del solaio di calpestio del terrazzo della cucina.**

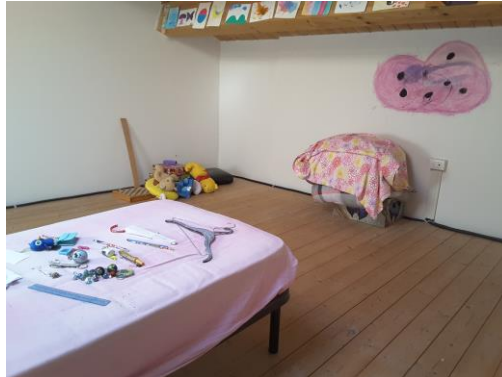
La stanza ricavata al piano secondo/sottotetto utilizzata come cameretta invece ha una pavimentazione in legno naturale.

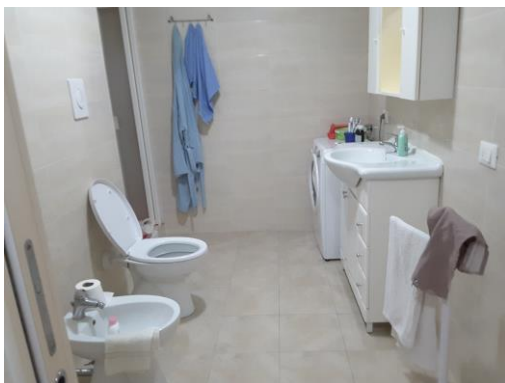
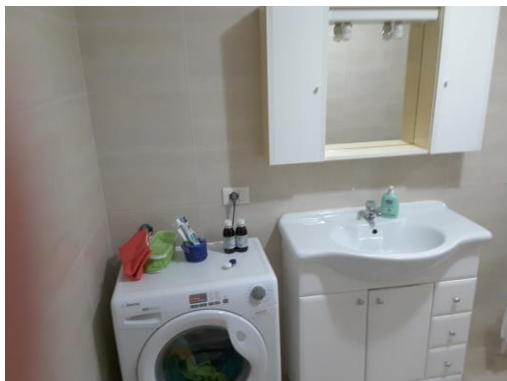
Entrambi i bagni (sia quello del piano sottostrada, sia quello del piano primo) sono anch'essi pavimentati con piastrelle di ceramica ma di diversa forma e colore ed hanno le pareti rivestite in parte con piastrelle in ceramica ed in parte intonacate e tinteggiate.

Sono dotati di tutti i vasi sanitari ed entrambi di box doccia. Nel bagno del piano sottostrada è presente anche la lavatrice con relativo scarico ed inoltre questo ambiente non essendo servito da finestra è dotato di impianto di aspirazione forzata.

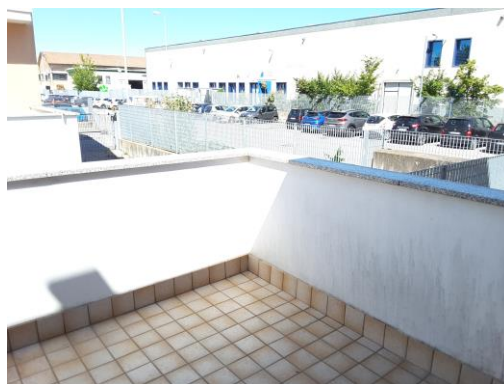
I balconi/terrazzi sono pavimentati con materiale ceramicato da esterno antigelivo tipo palladiana e sono dotati di parapetto in muratura intonacato e tinteggiato.

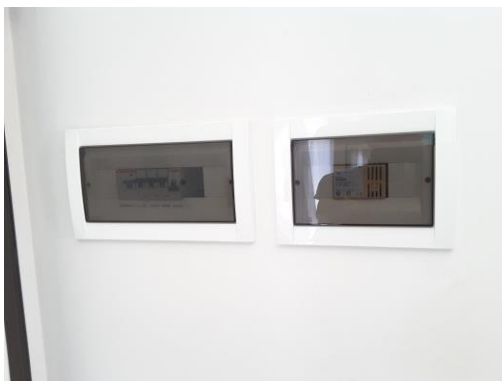
L'impianto elettrico civile, è del tipo sottotraccia con salvavita posto nel soggiorno/pranzo vicino alla porta di ingresso.

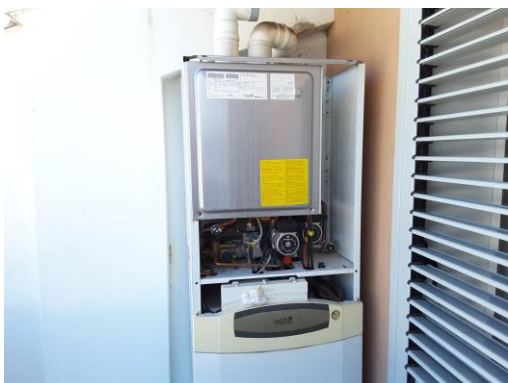
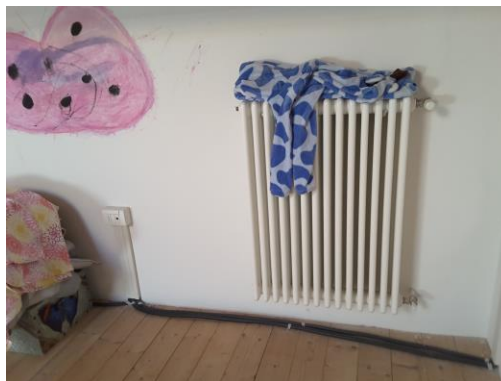
L'impianto di riscaldamento è di tipo autonomo; costituito da caldaia a gas metano posta nel terrazzo della camera da letto al piano primo e da termosifoni in ghisa/acciaio verniciati di colore bianco e termoarredi nei bagni. I locali sono tutti riscaldati (compresi quelli del piano sottostrada a servizi sia la stanza ricavata dal piano secondo/sottotetto).

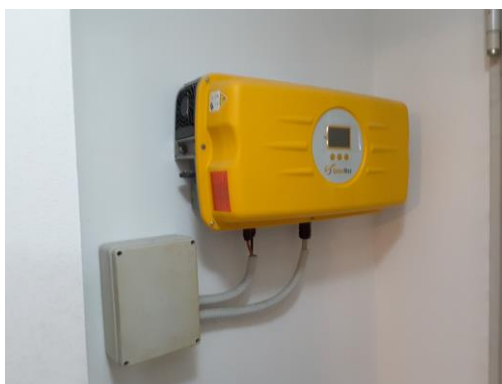
La villetta dispone anche di impianto fotovoltaico a tetto, alla data del sopralluogo non collegato e non funzionante.

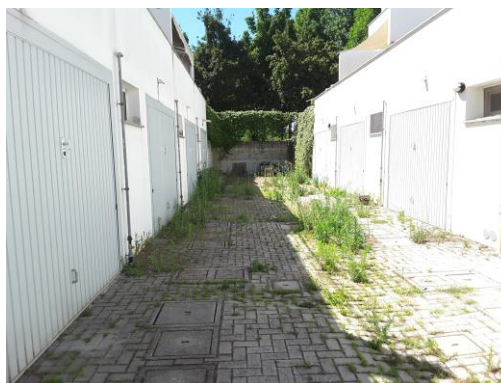
Trattasi di un locale autorimessa posto al piano sottostrada direttamente collegato alla villetta, dall'interno, per mezzo di una porta del tipo REI 120 e accessibile dall'esterno con automezzi e/o a piedi dal corsello carrabile comune condominiale.

L'autorimessa dispone infatti di porta basculante in metallo verniciato con affaccio sul medesimo corsello. In sede di sopralluogo è stato accertato che la cornice della basculante in alcuni parti era arrugginita.

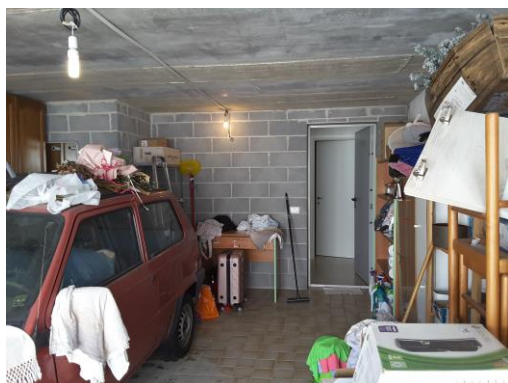
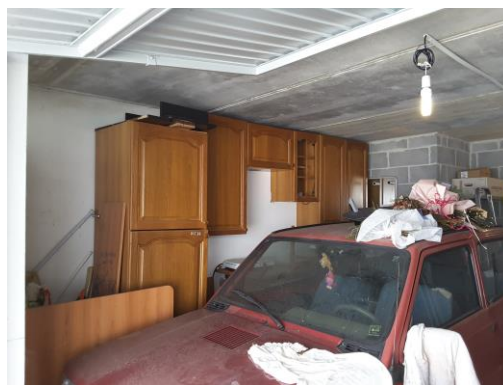
Il locale ha le pareti perimetrali in blocchi prefabbricati faccia vista, pavimentazione in blocchetti simil palladiana. Dispone di impianto elettrico con canaline esterne, il tutto collegato all'impianto e contatore della villetta residenziale.

In generale il locale si presenta in normale stato manutentivo e conservativo per l'uso a cui è destinato.
